# PROCES-VERBAL DE DESCRIPTION

Adresse	Cadastre	Surface
<b>MAUZE SUR LE MIGNON (79210)</b>		
5 Chemin de la Péroterie	Section AI n°113	1a 80ca
10 rue de la Péroterie	Section AI n°117	6a 59ca
Le Bourg	Section AI n°186	1a 15ca

## PROPRIETE CADASTREE SECTION AI n°117 – 10 rue de la Péroterie

## PROPRIETE CADASTREE SECTION AI n°113 – 5 chemin de la Péroterie

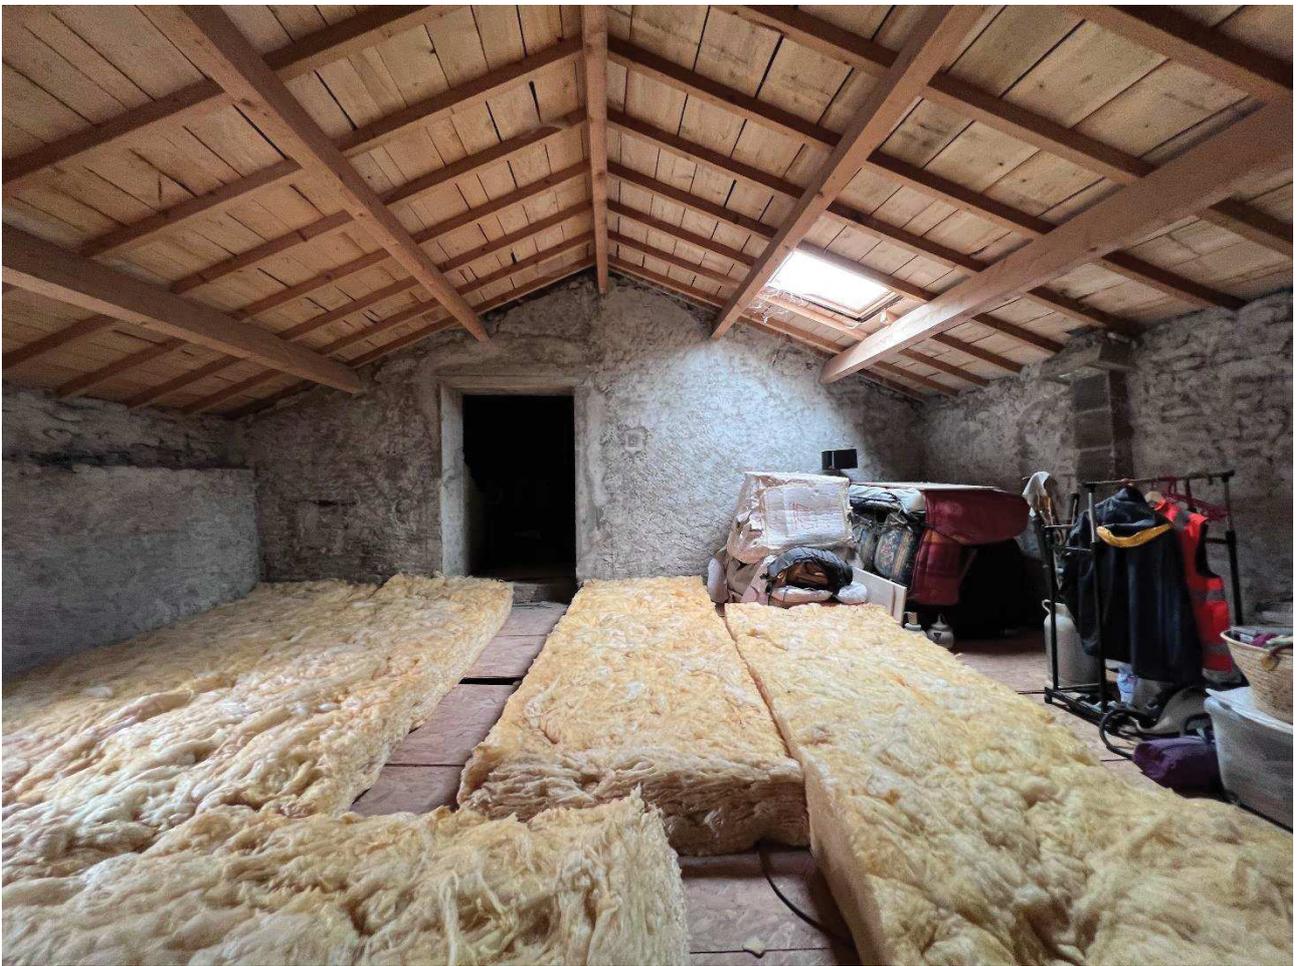
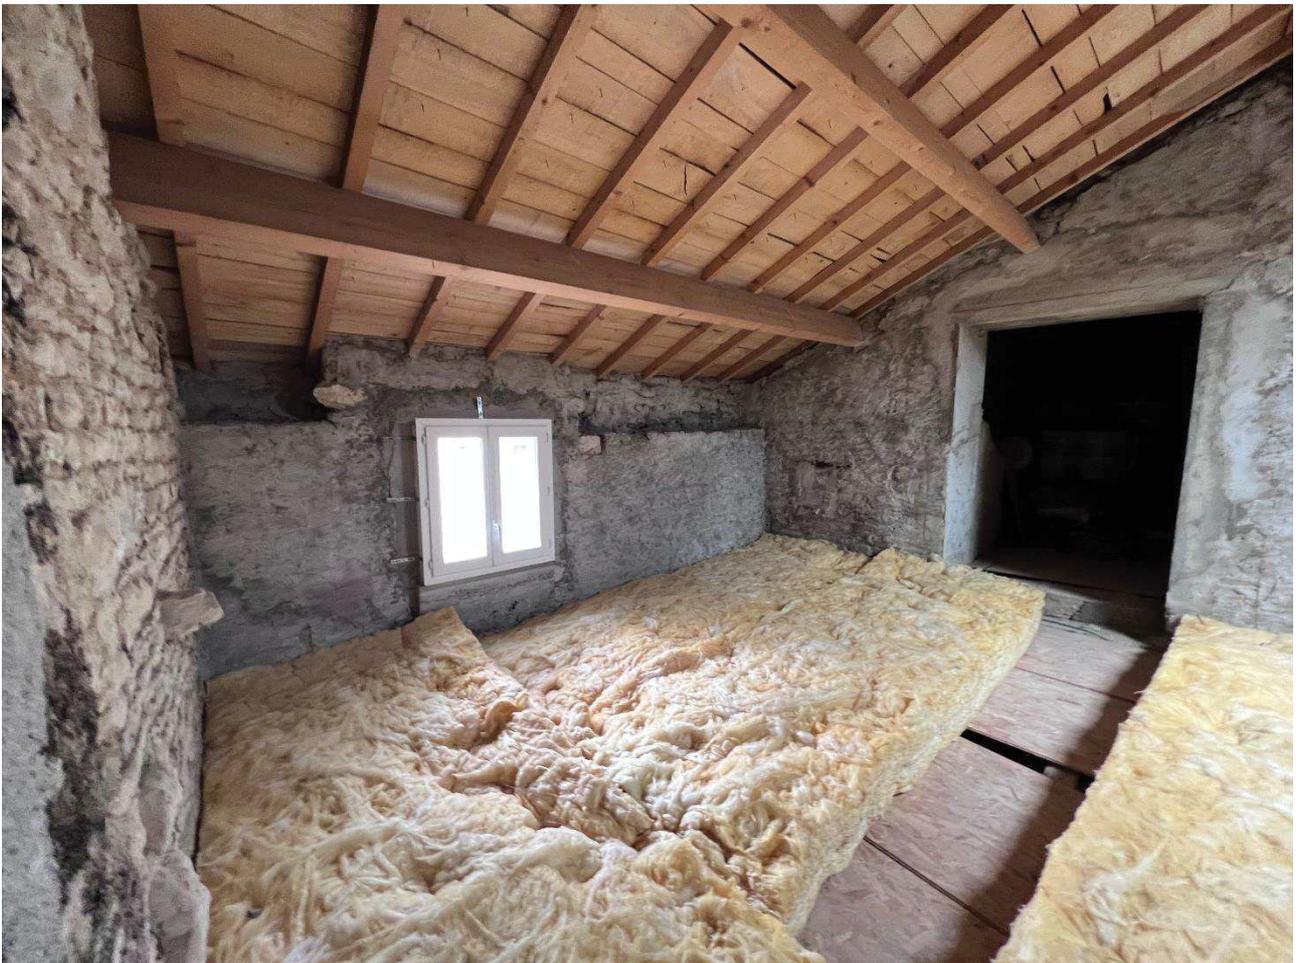
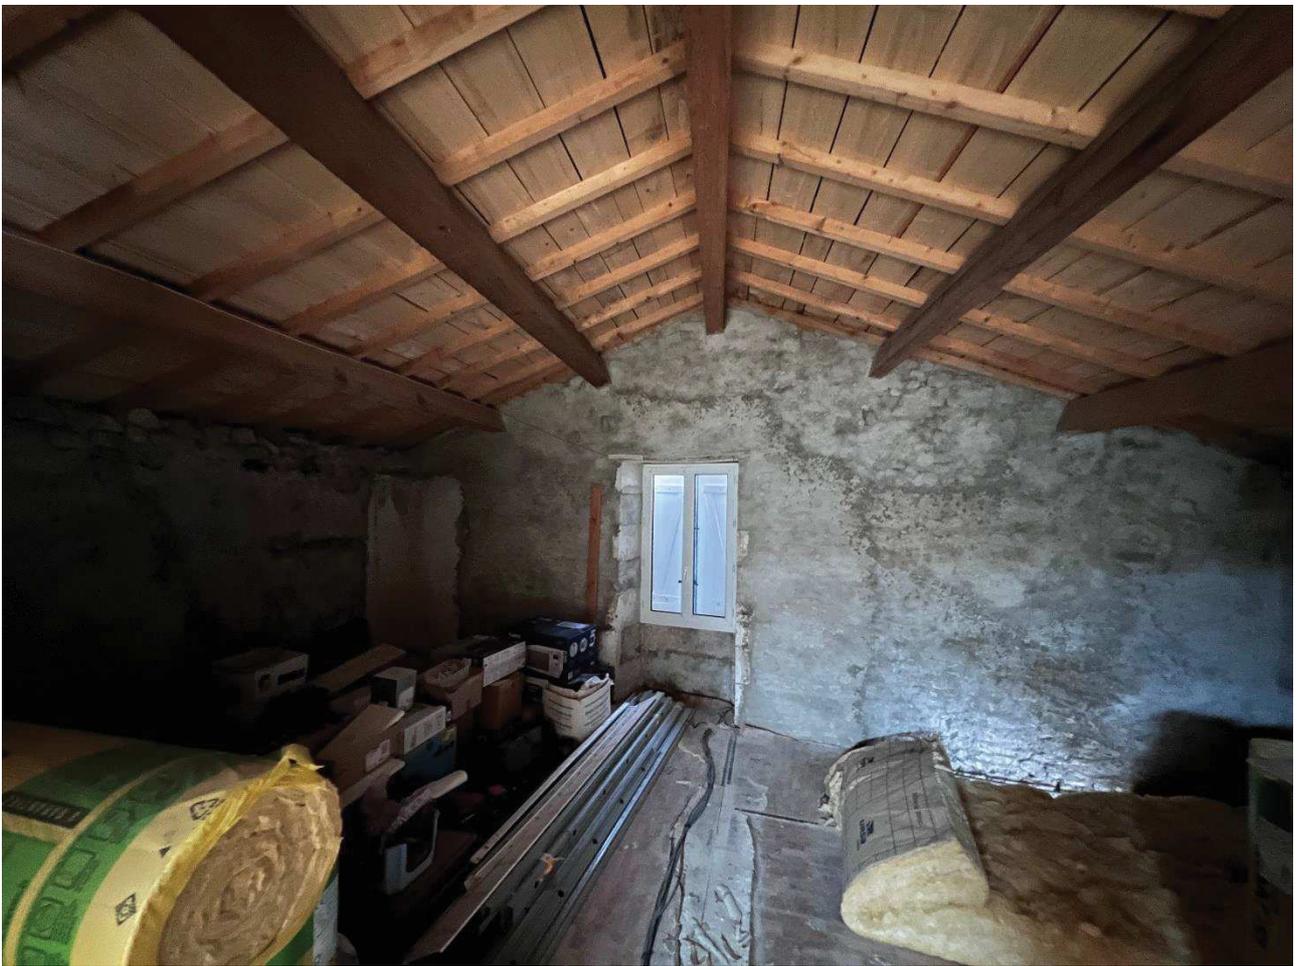
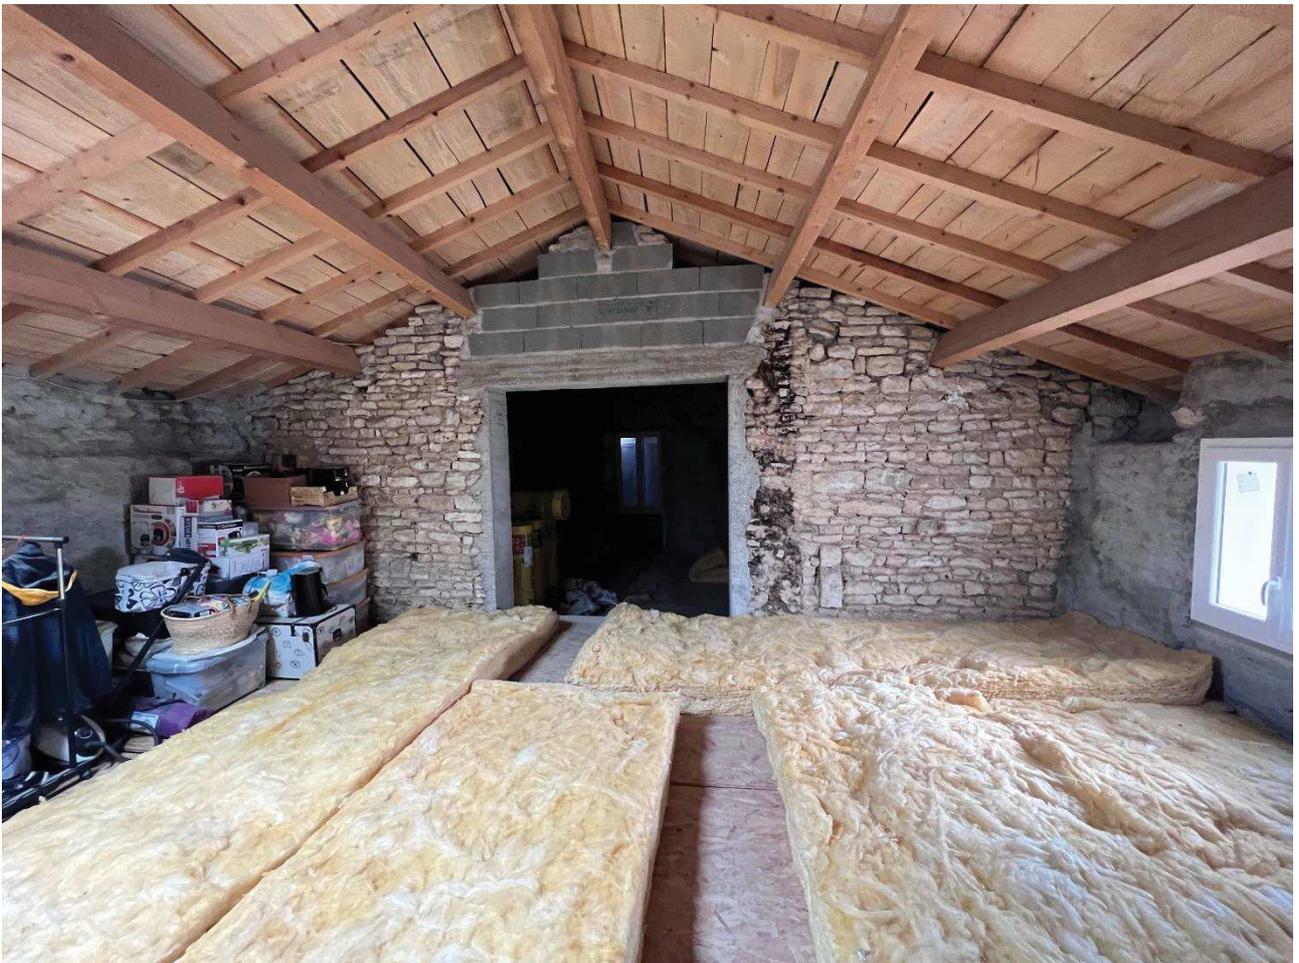
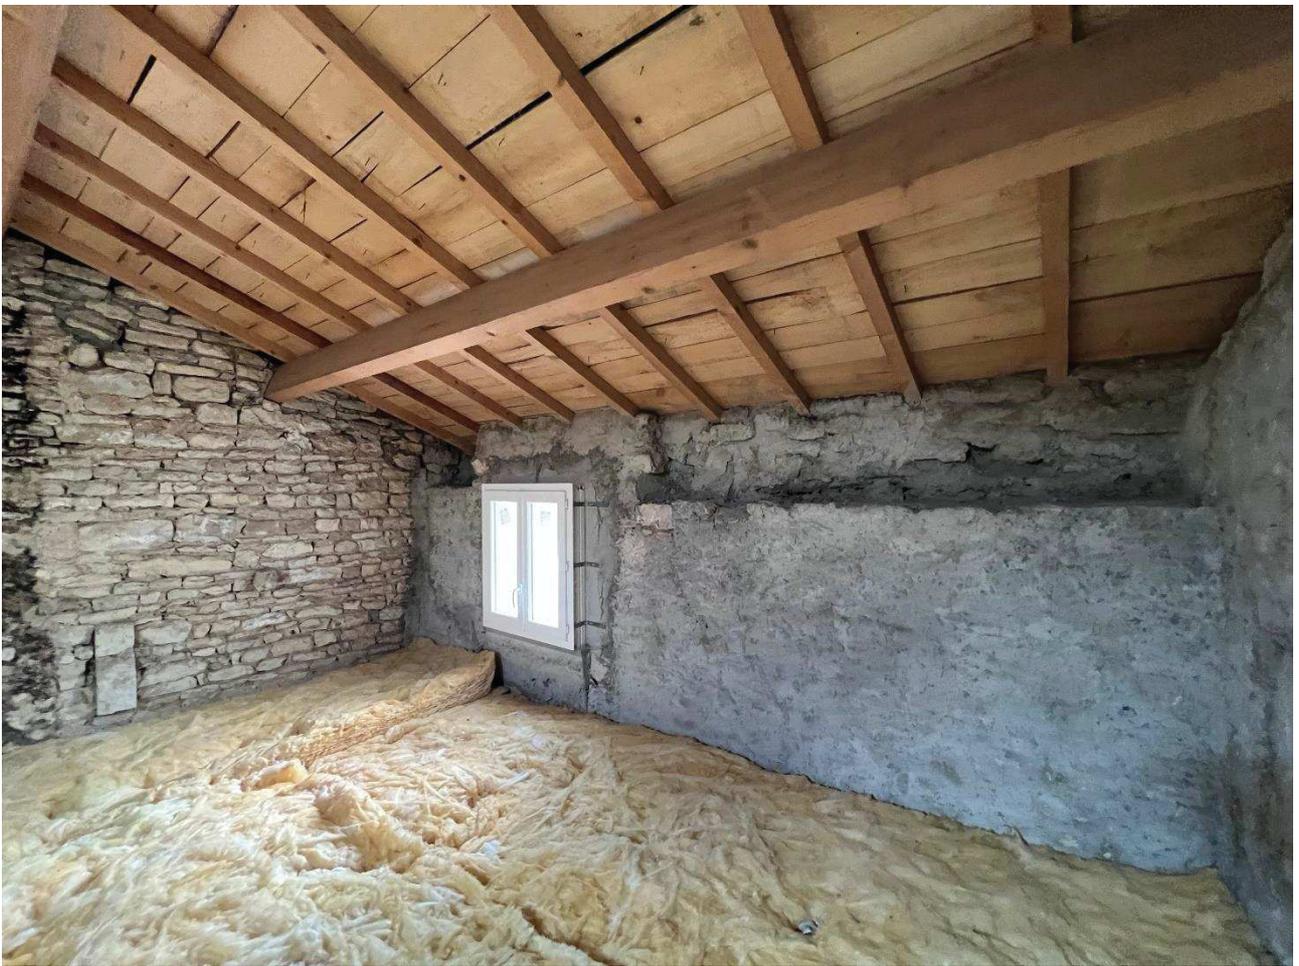
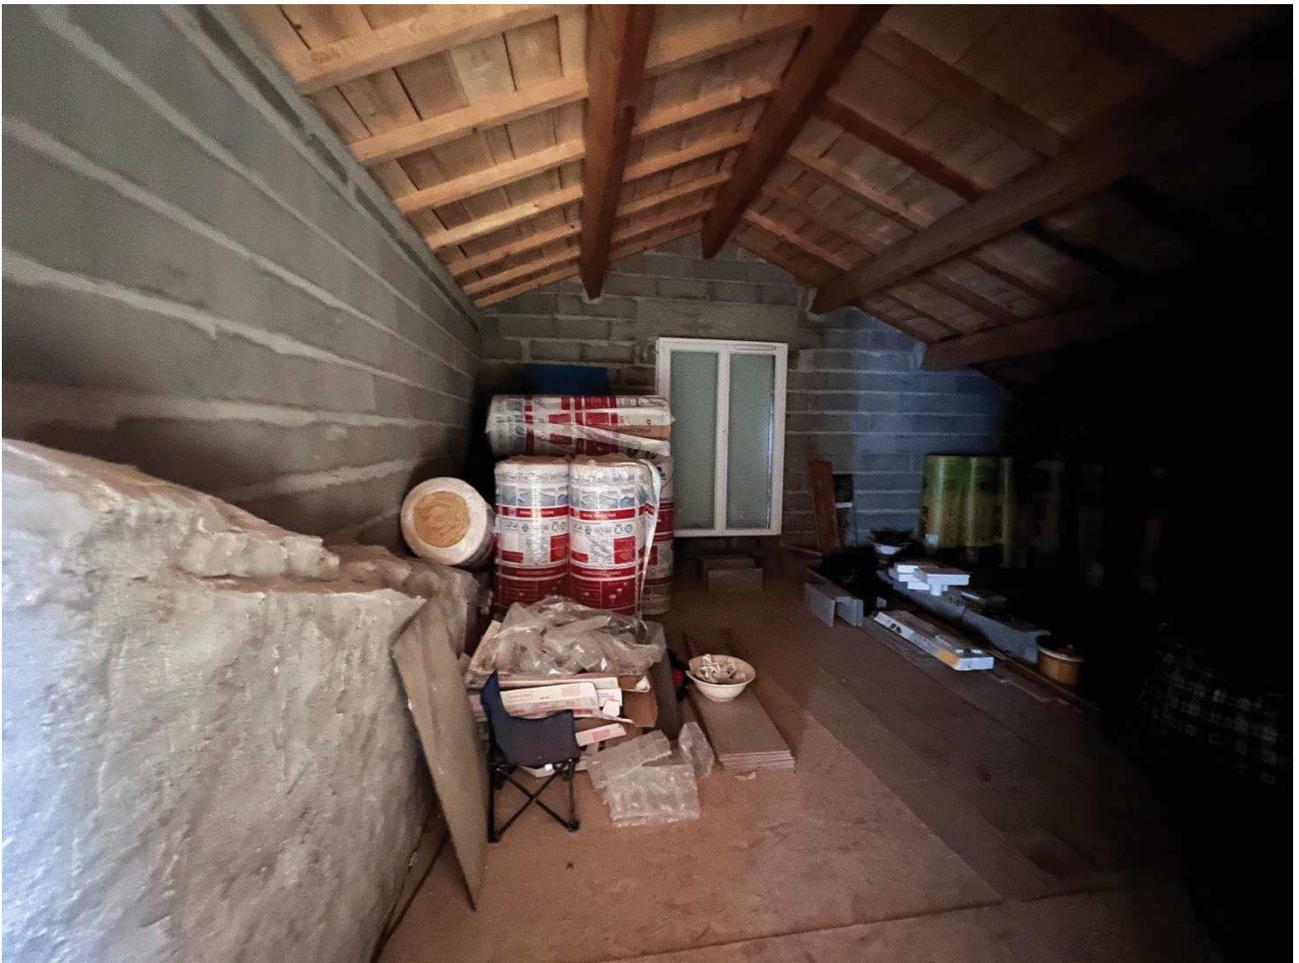
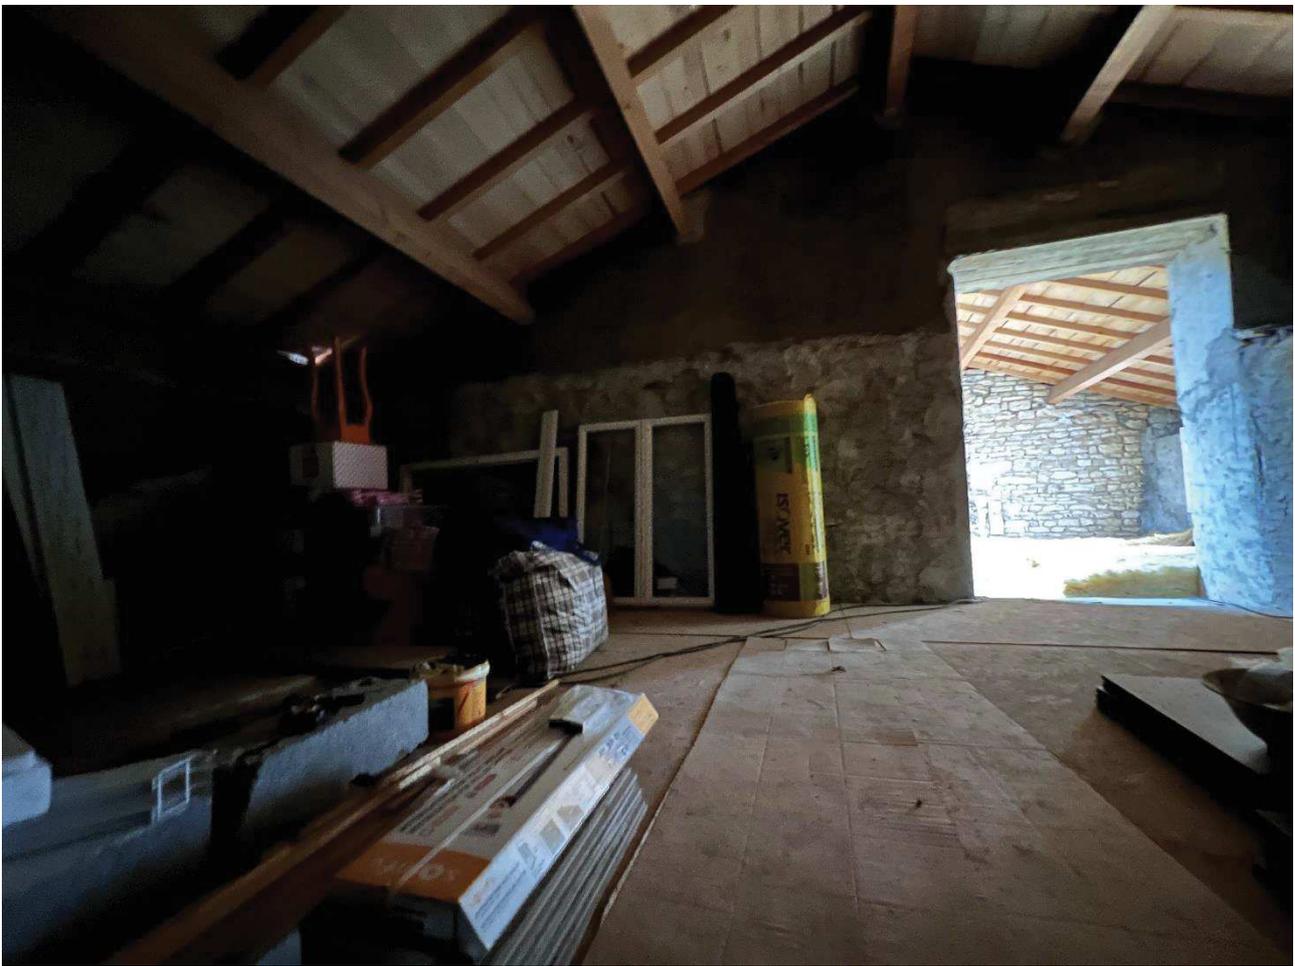
## COMBLES

Non aménagés. Composés de 3 grandes pièces.

**Accès :** escalier bois vétuste.

**Sol :** panneaux OSB non fixés, en partie couverts par de la laine de verre.

**Murs :** pierres apparentes et enduit en bon état.

**Toiture :** charpente traditionnelle en bois et tuiles en bon état.

**Ouvertures :** Trois fenêtres deux battants PVC en bon état. Une porte fenêtre en PVC en bon état. Fenêtre de toit en bon état.

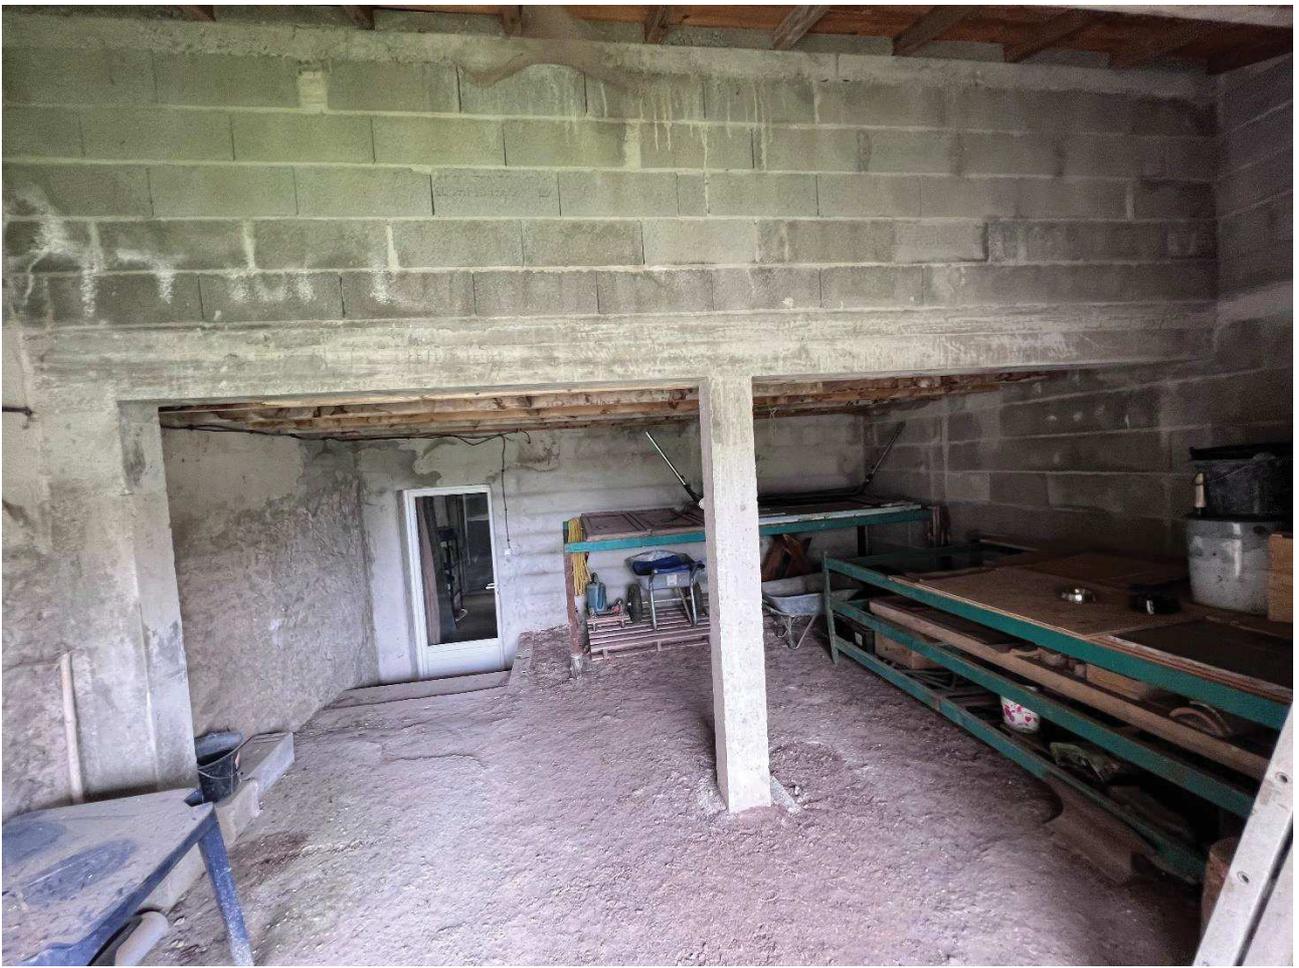
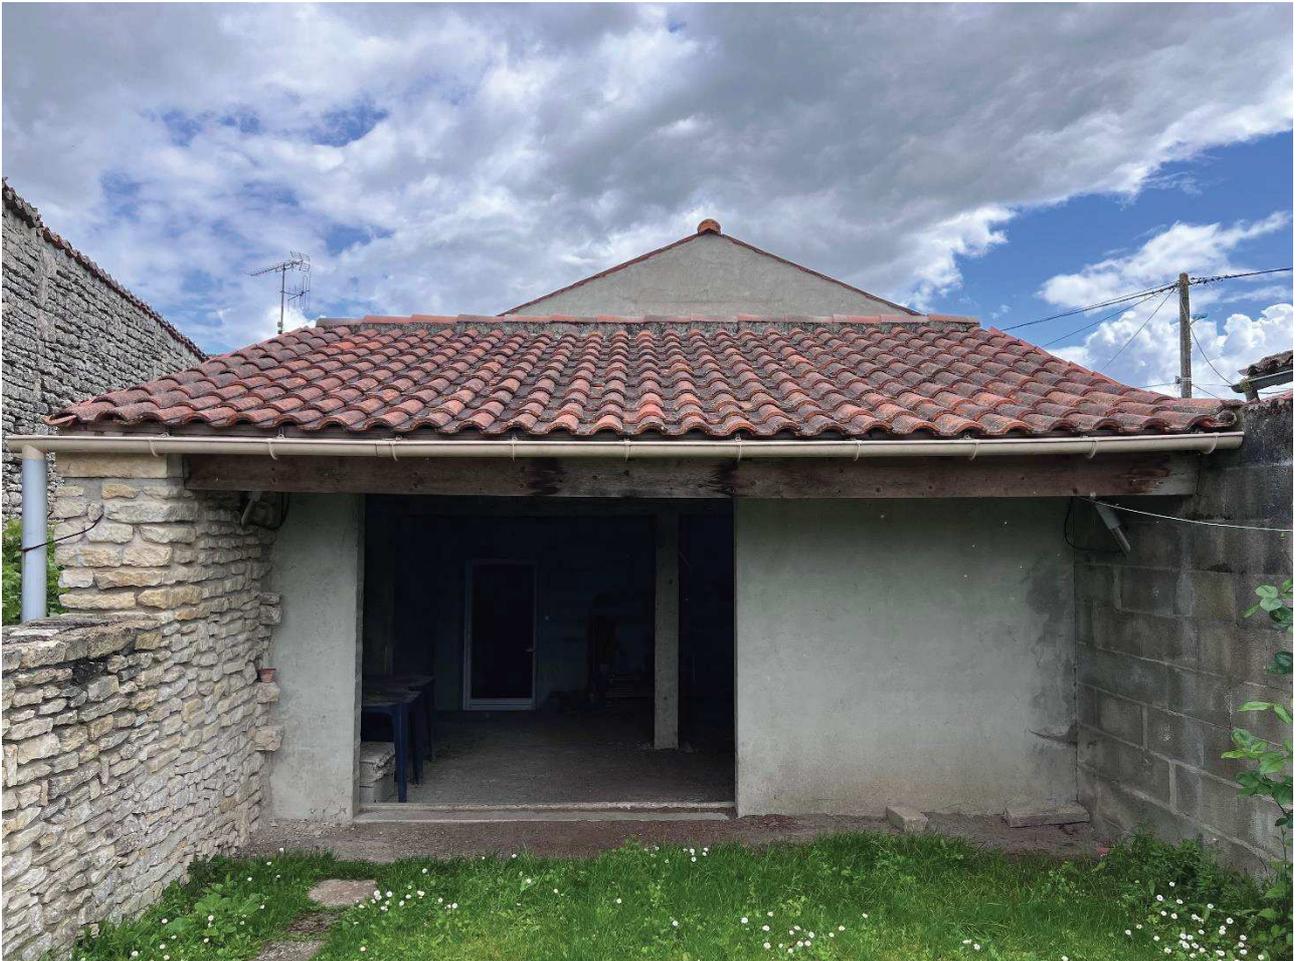
PREAU

**Sol** : terre battue.

**Murs** : pierres apparentes et parpaing.

**Toiture** : charpente traditionnelle en bois et tuiles en bon état.

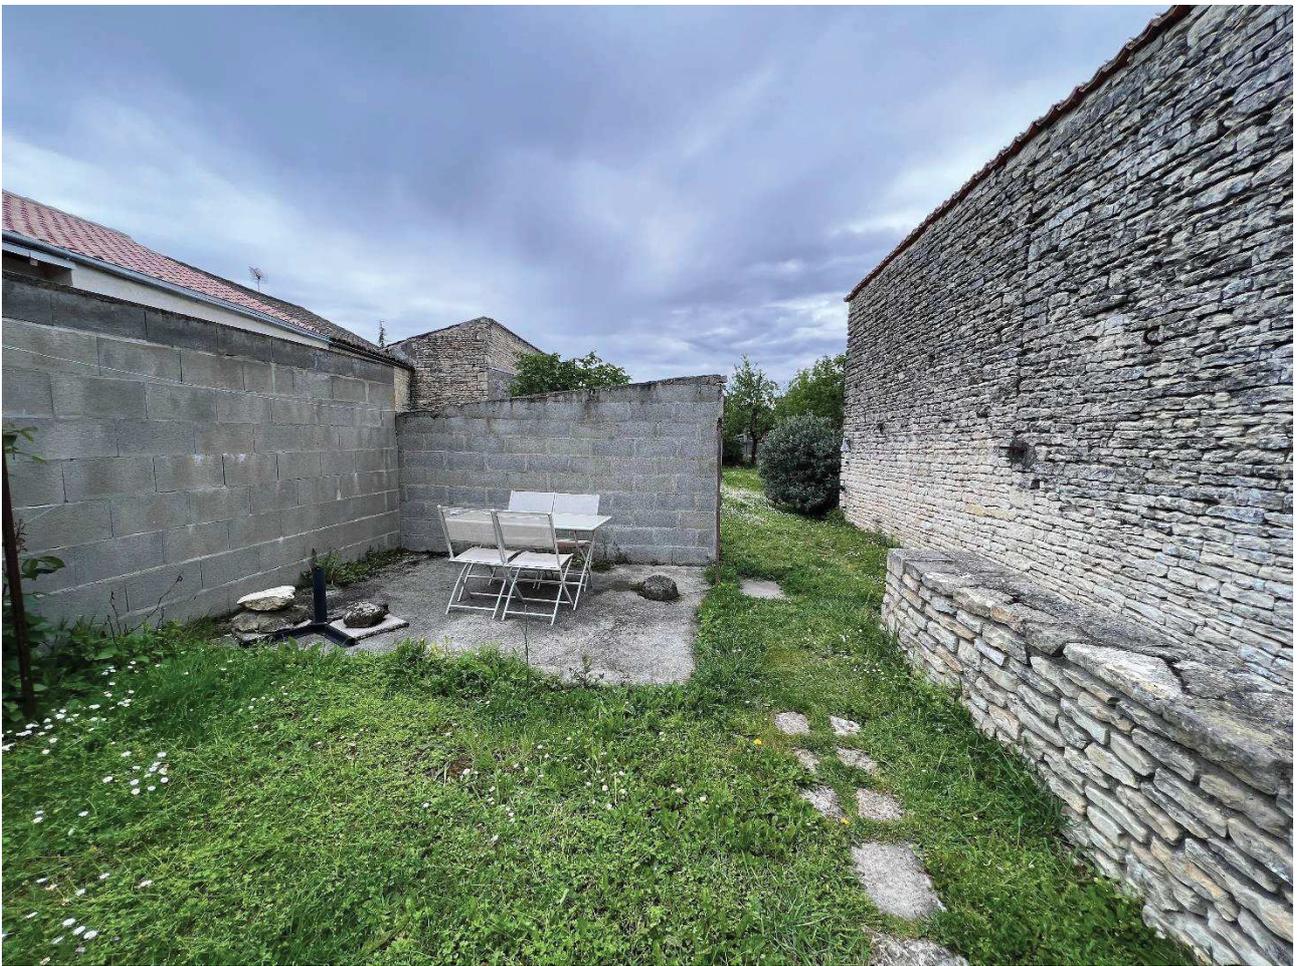
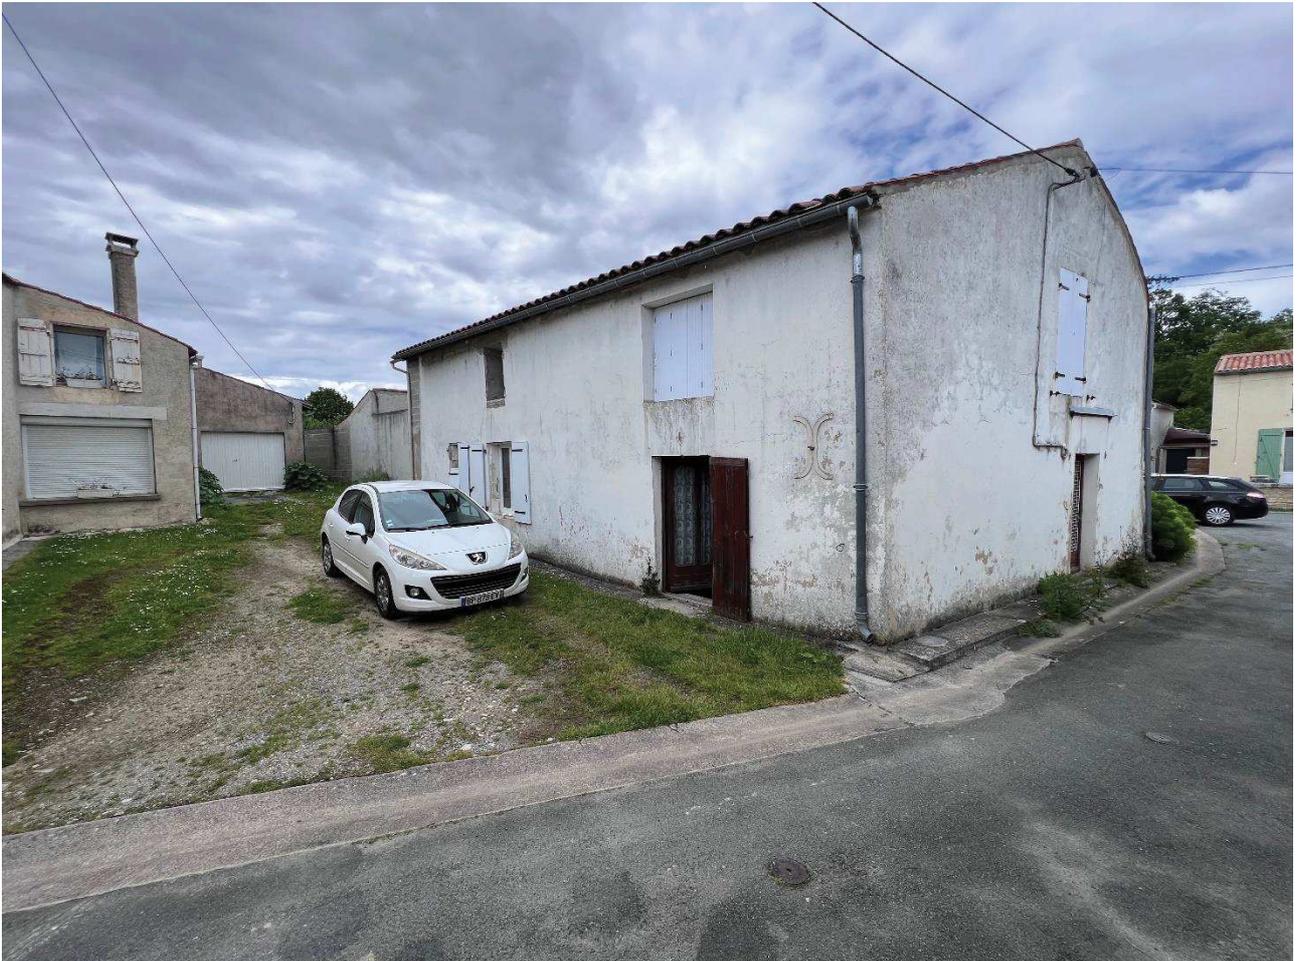
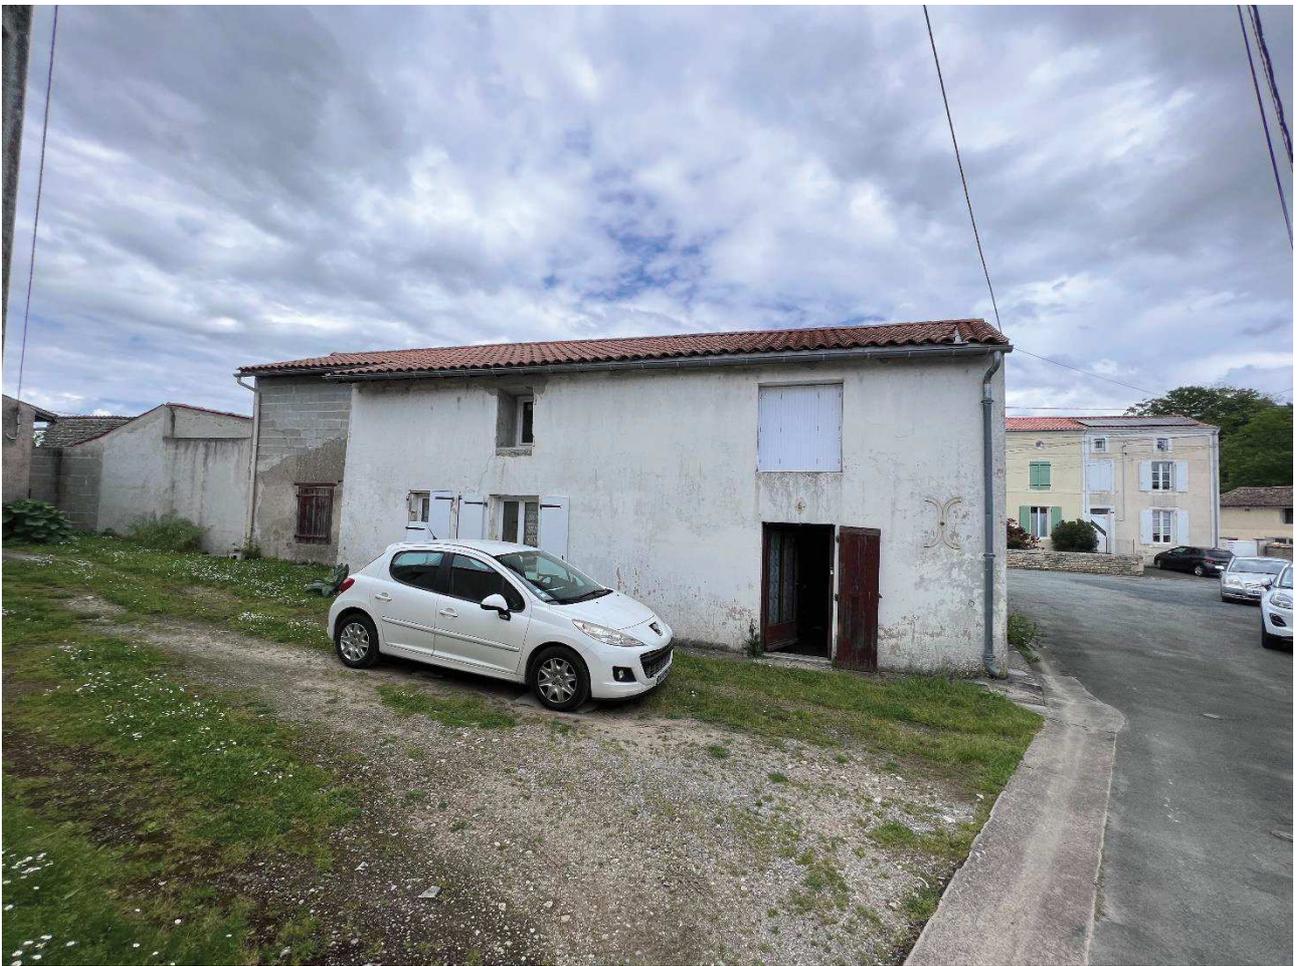
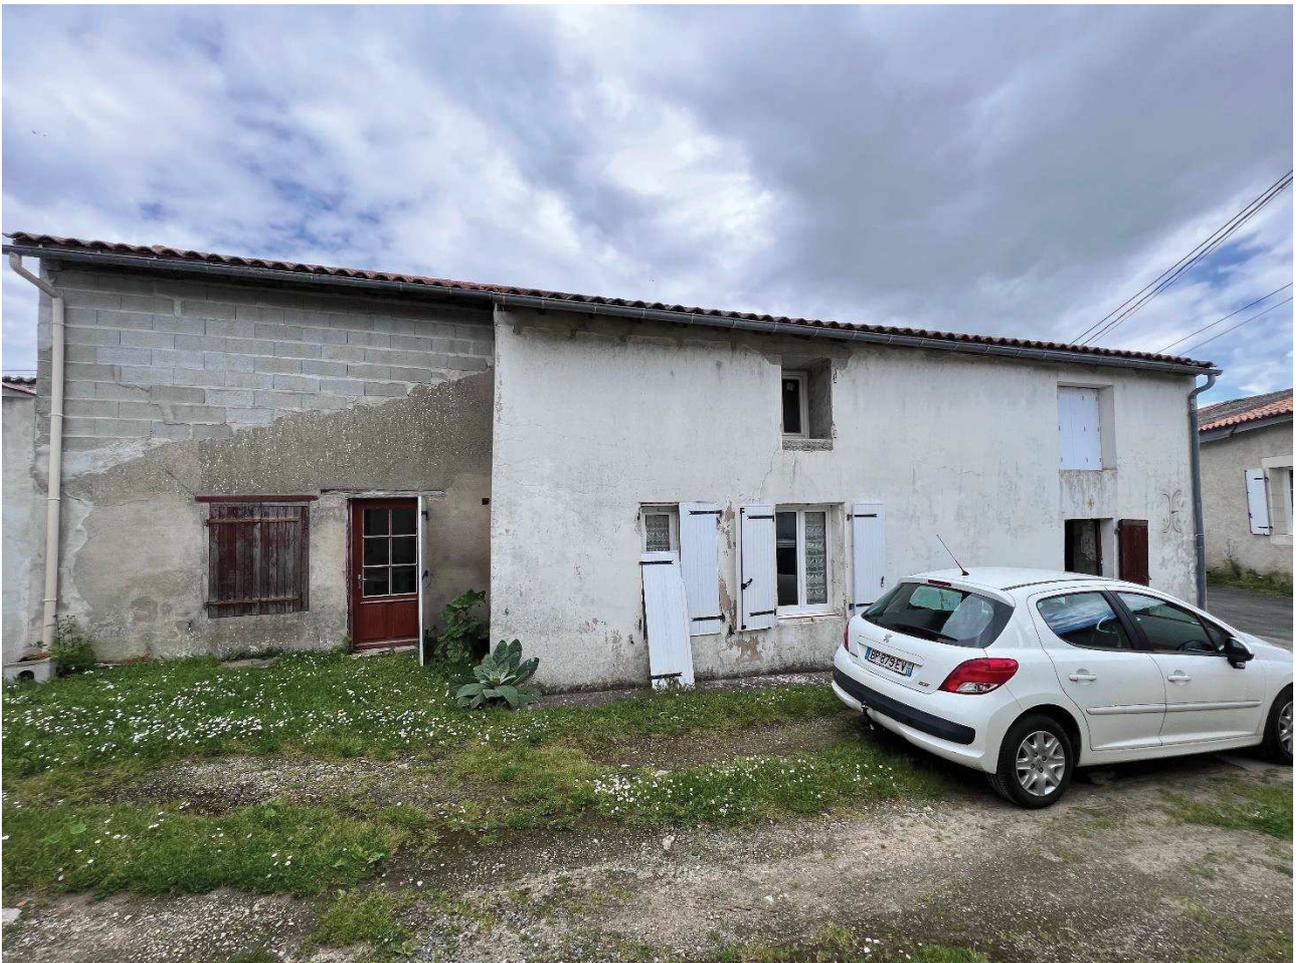
Maison d'habitation mitoyenne. Accès possible soit depuis la rue, soit depuis la parcelle AI n°186.

Façade en pierres apparentes, enduit vétuste.

Couverture tuiles à vérifier.

Un petit terrain au nord qui communique avec la parcelle AI n°117. Une petite terrasse en béton.
