« Les Portes de la Pallice »
1, rue Alphonse de Saintonge
17000 LA ROCHELLE

PROCES-VERBAL DE DESCRIPTION

**L'AN DEUX MILLE VINGT ET UN
ET LE VINGT-SEPT JUILLET**

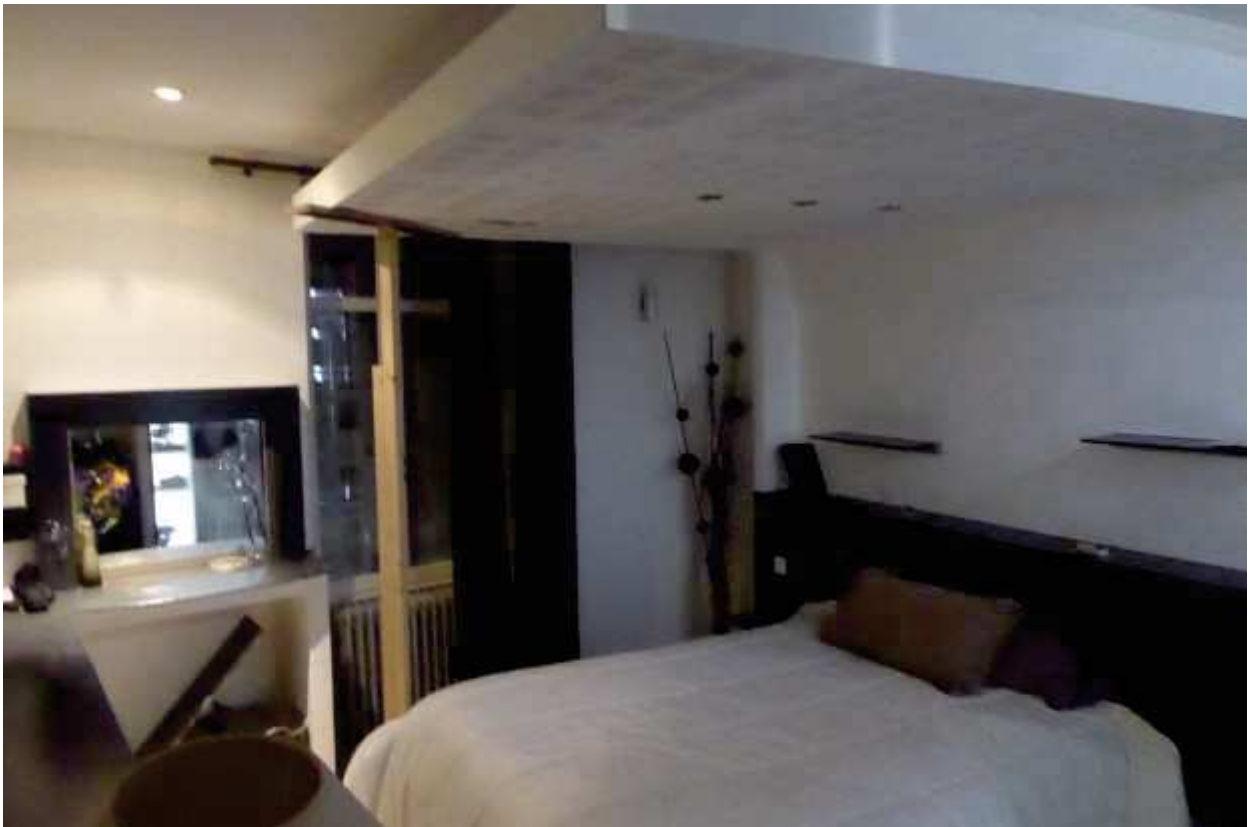
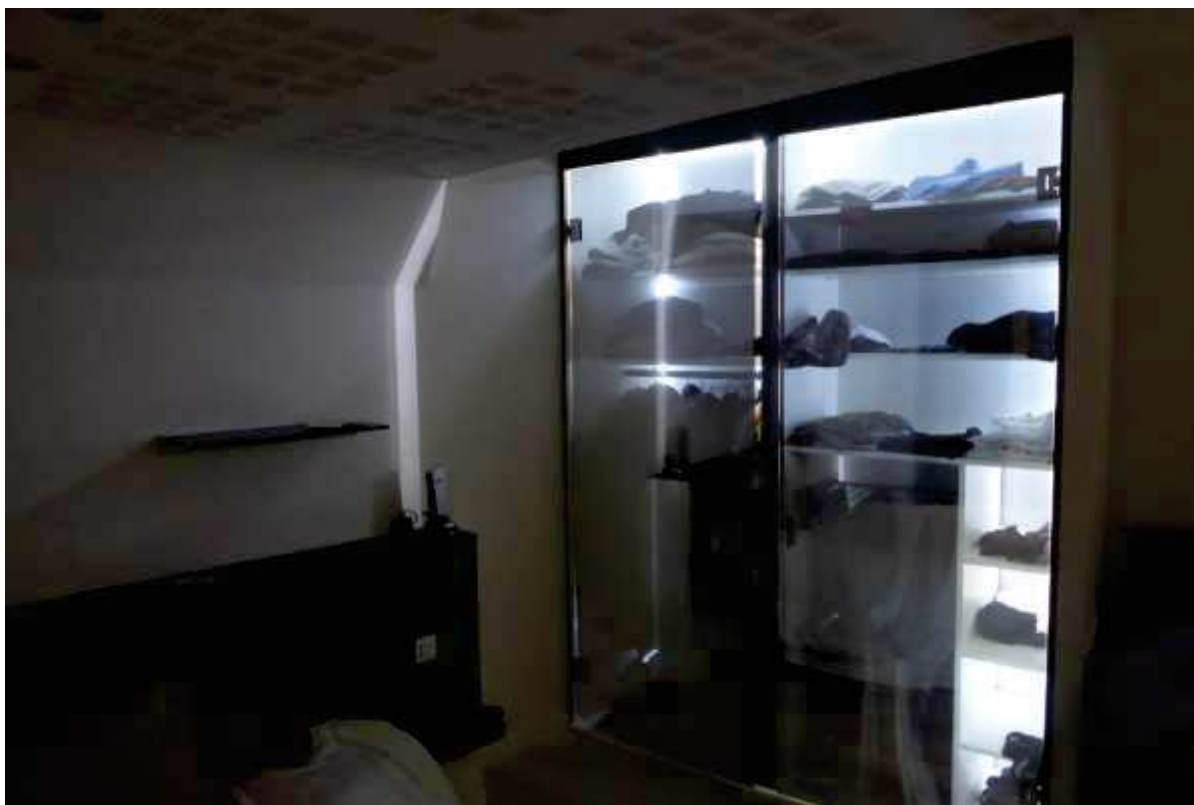
Chambre côté jardin :

Un coffrage avec panneaux acoustiques et spots encastrés est aménagé au centre du plafond - je constate qu'il est soutenu par un étaieement sommaire.

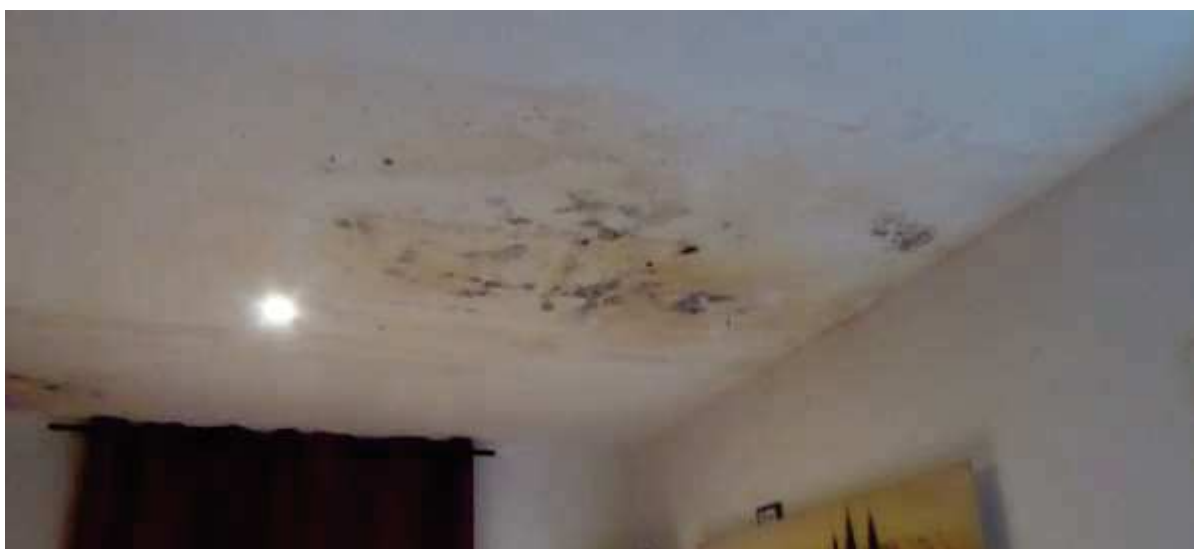
Chambre côté rue

Le plafond est doublé avec panneau placoplâtre piqué de moisissures sur 3 m² environ, consécutif à dégât des eaux.

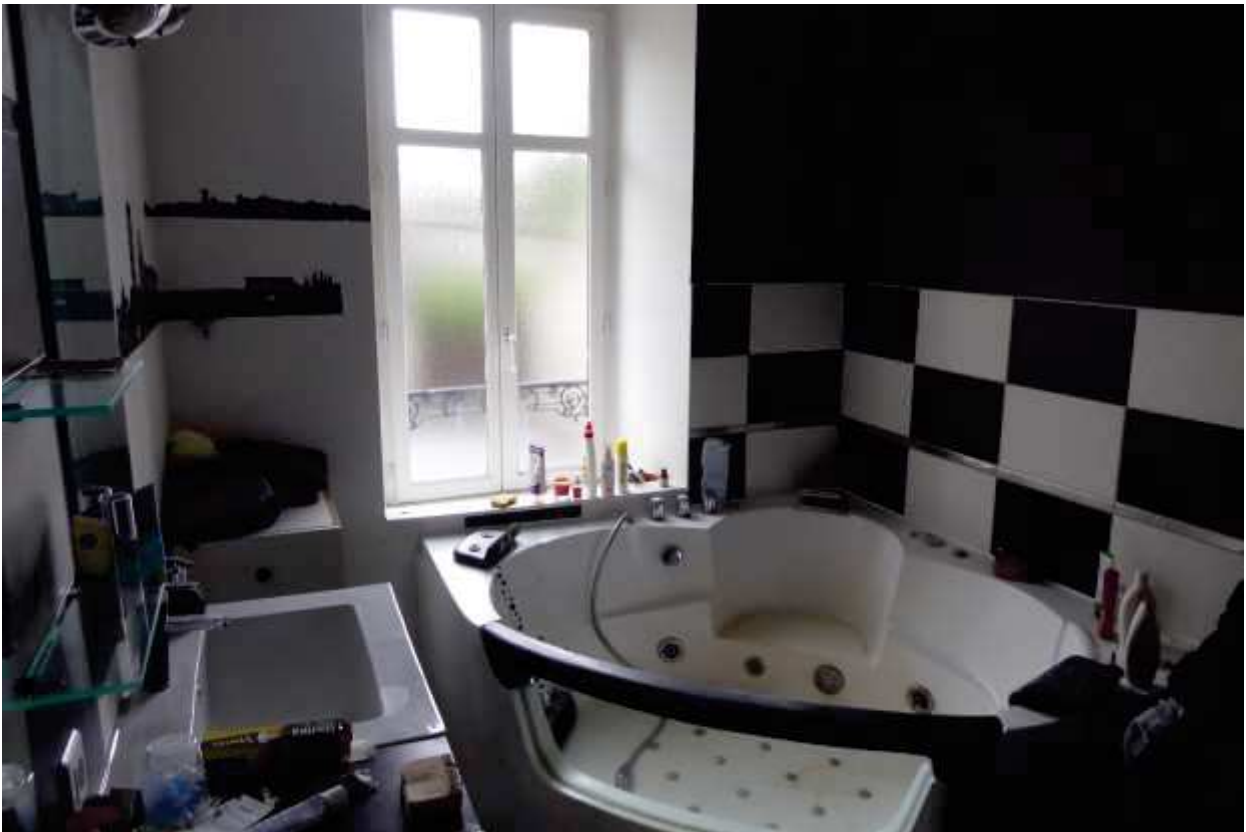
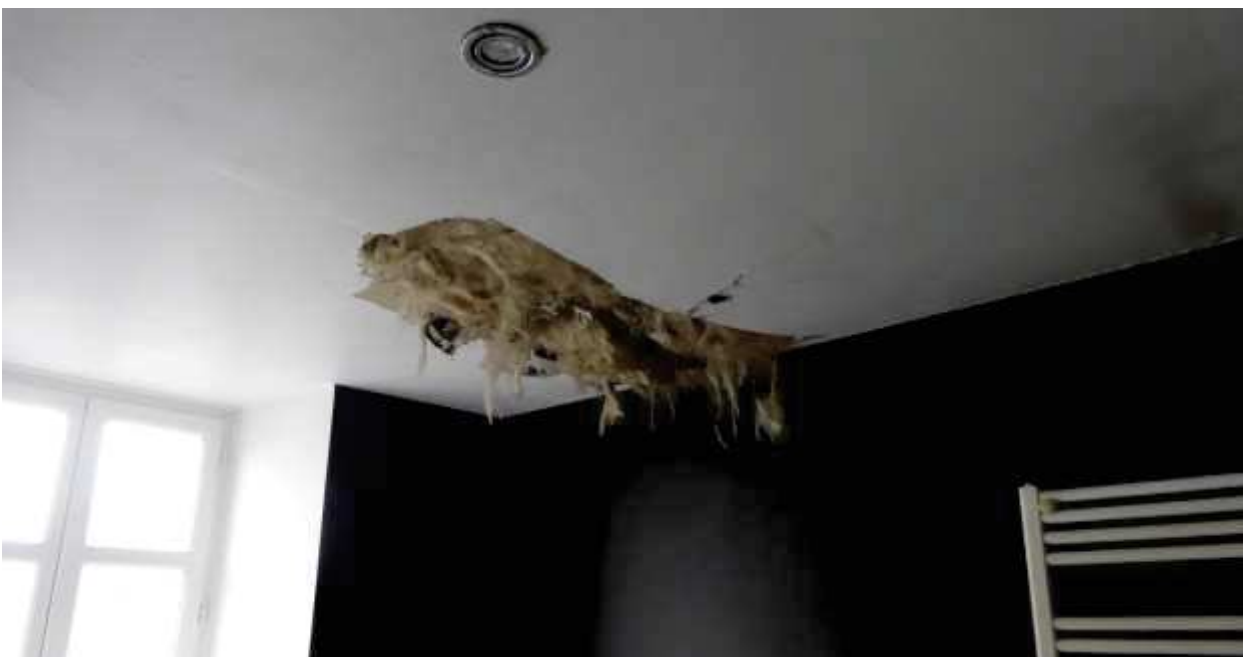
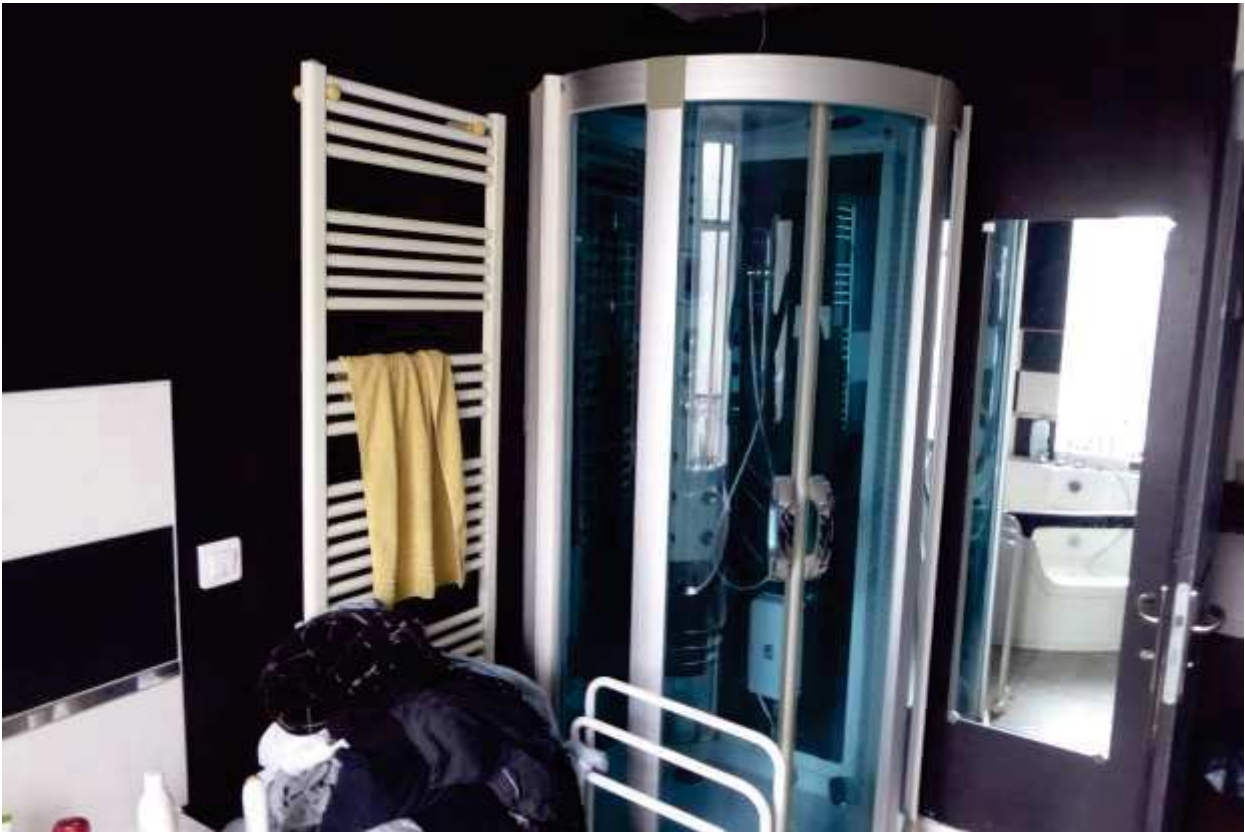
Salle de bain

Au sol, un carrelage disjoint, porte de type postformée,

Plafond doublé affecté d'un important dégât des eaux avec laine de roche et moisissures apparentes,

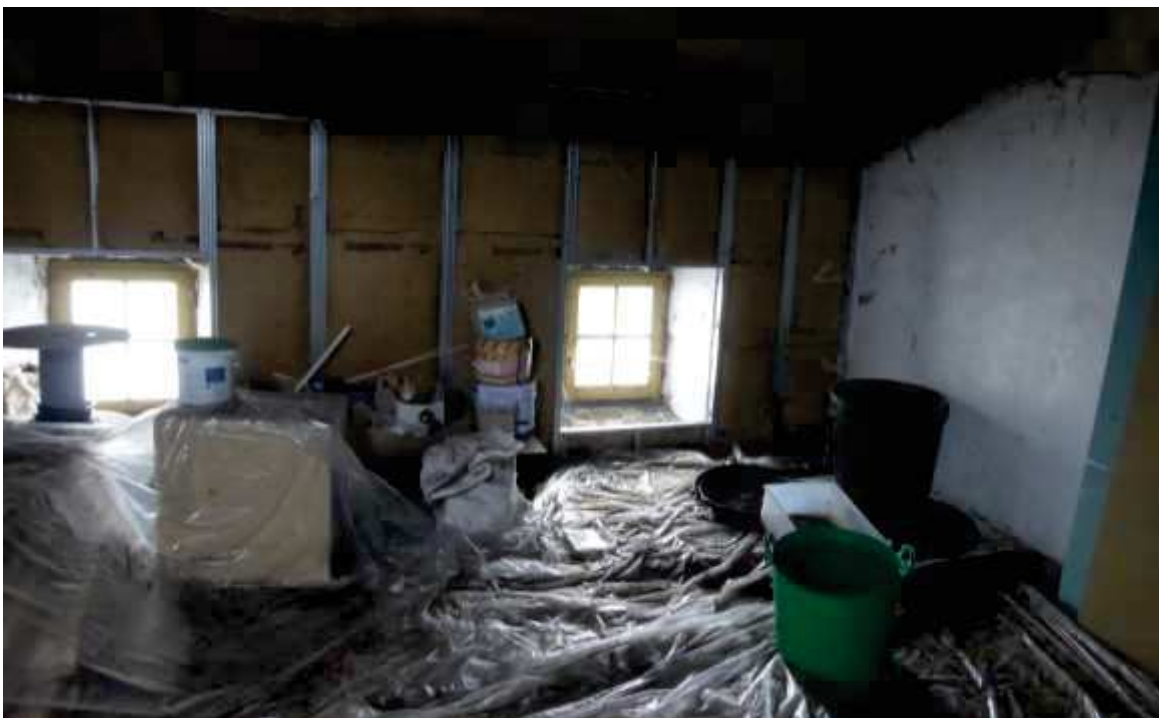
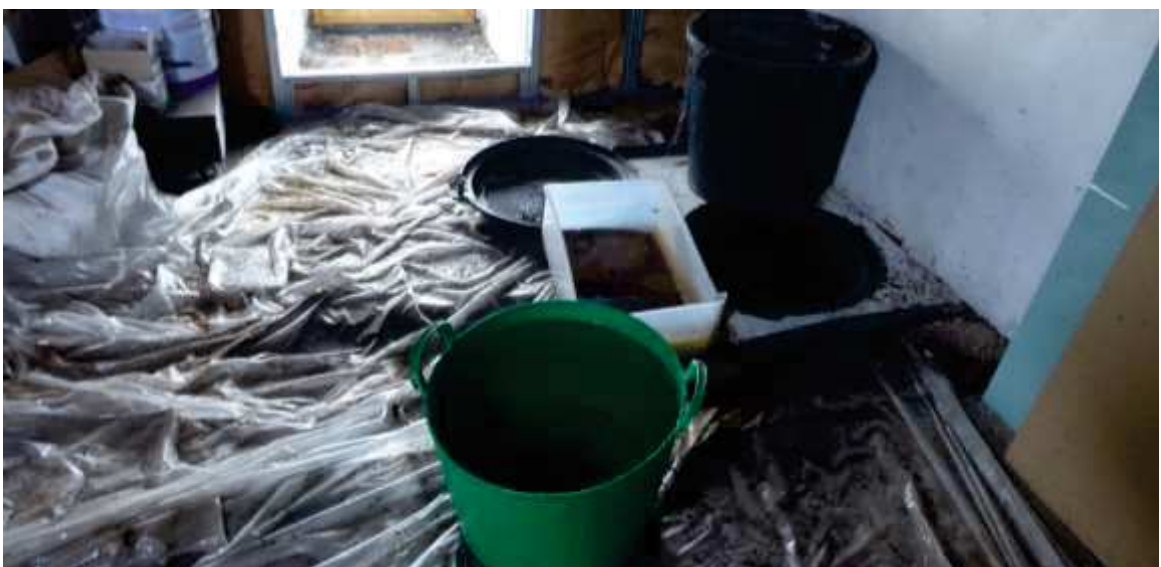
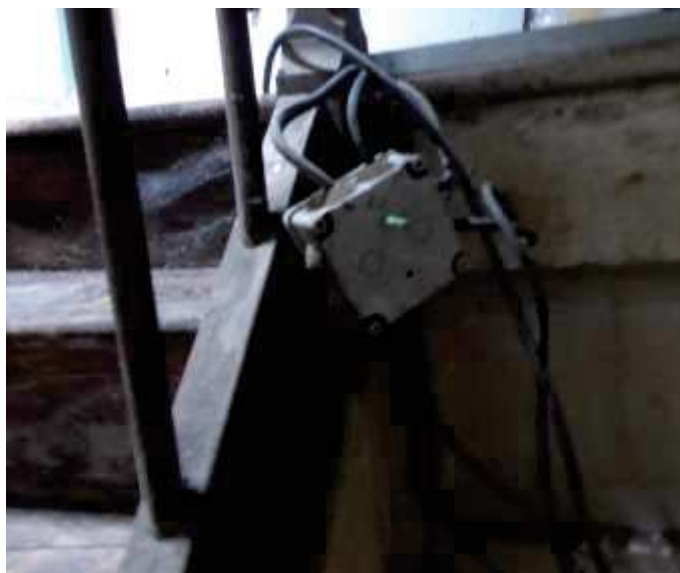
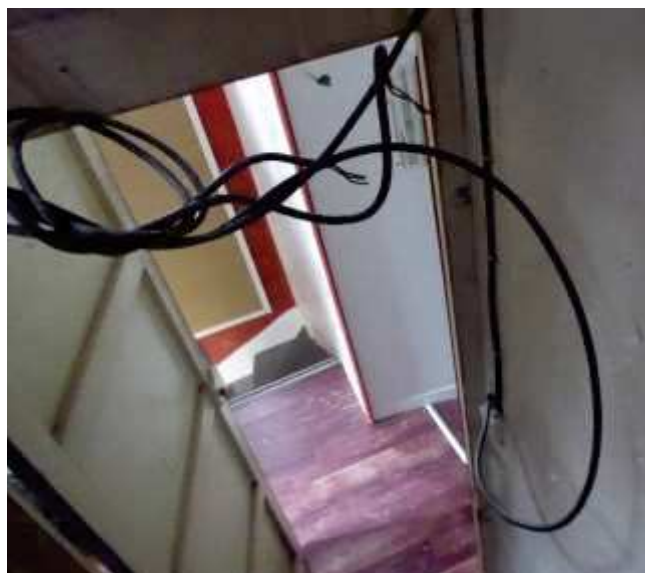
GRENIER

Je constate un début d'exécution dans l'isolation et l'aménagement de cette pièce avec pose de rails de placoplâtre et panneaux de laine de roche,

Je constate un défaut d'étanchéité de la toiture avec présence d'importantes fuites sous lesquels les récipients qui ont été disposés sont plein d'eau,

Volige apparente au niveau de la toiture et la fenêtre de toit est restée ouverte,

Electricité des plus sommaires avec boîtier « plexo » arraché et passage de câbles à nu et non fixés dans la cage d'escalier,

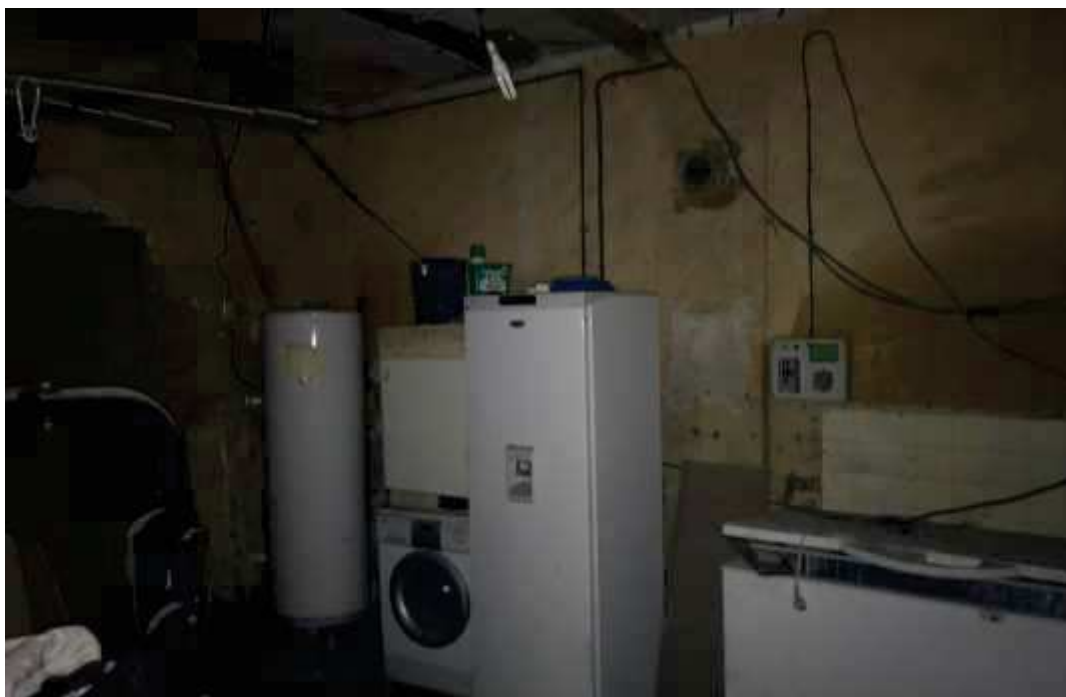
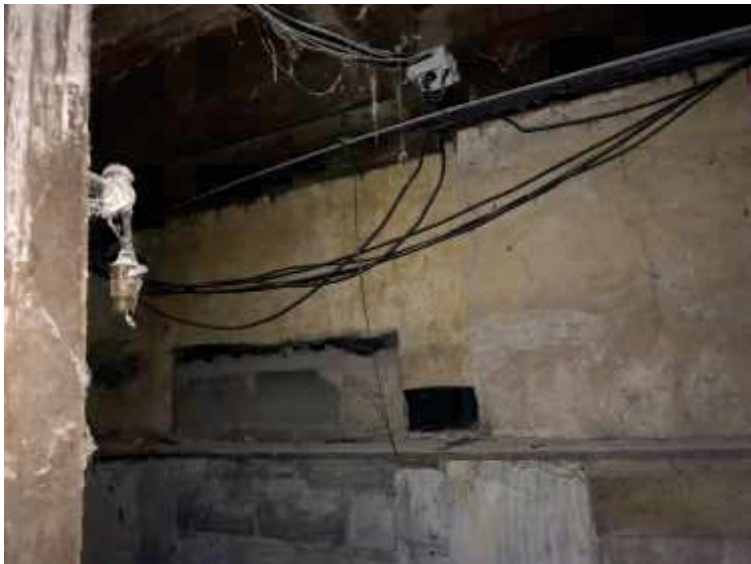
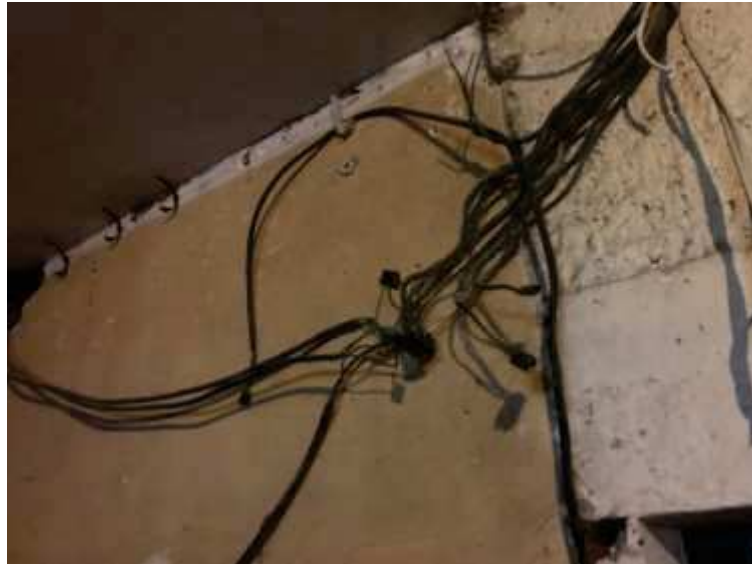
SOUS-SOL

Le sous-sol se compose de deux parties dont une a fait l'objet de travaux par la création d'une ouverture sur jardin fermée sommairement au moyen de planches – A cet endroit, le sol est partiellement couvert d'une chape ciment pour permettre de recevoir un ballon d'eau chaude, lave-linge et autres électroménagers,

Des câbles électriques courent en tous sens dans ces pièces avec des raccordements des plus sommaires et non conformes,
