## PROCES-VERBAL DE DESCRIPTION

M'etre transporté ce jour, commune de SAINT MAIXENT L'ECCOLE (79400), 25 avenue du Général Faucher, les lots suivants sont situés dans un ensemble immobilier dénommé RESIDENCE « GENERAL FAUCHER », cadastré section :

Lot n°9 : Au quatrième étage, accès par l'escalier 1, porte n°141 dans le dégagement 1 commun : Un appartement de cinq pièces n°141 comprenant : entrée, séjour, cuisine, salle de bains, WC, cellier, dégagement, quatre chambres, deux balcons,  
Et les 284/10.000èmes des parties communes générales.  
Et les 296/10.000èmes des charges de chauffage

# LOT N°9 – APPARTEMENT n°141

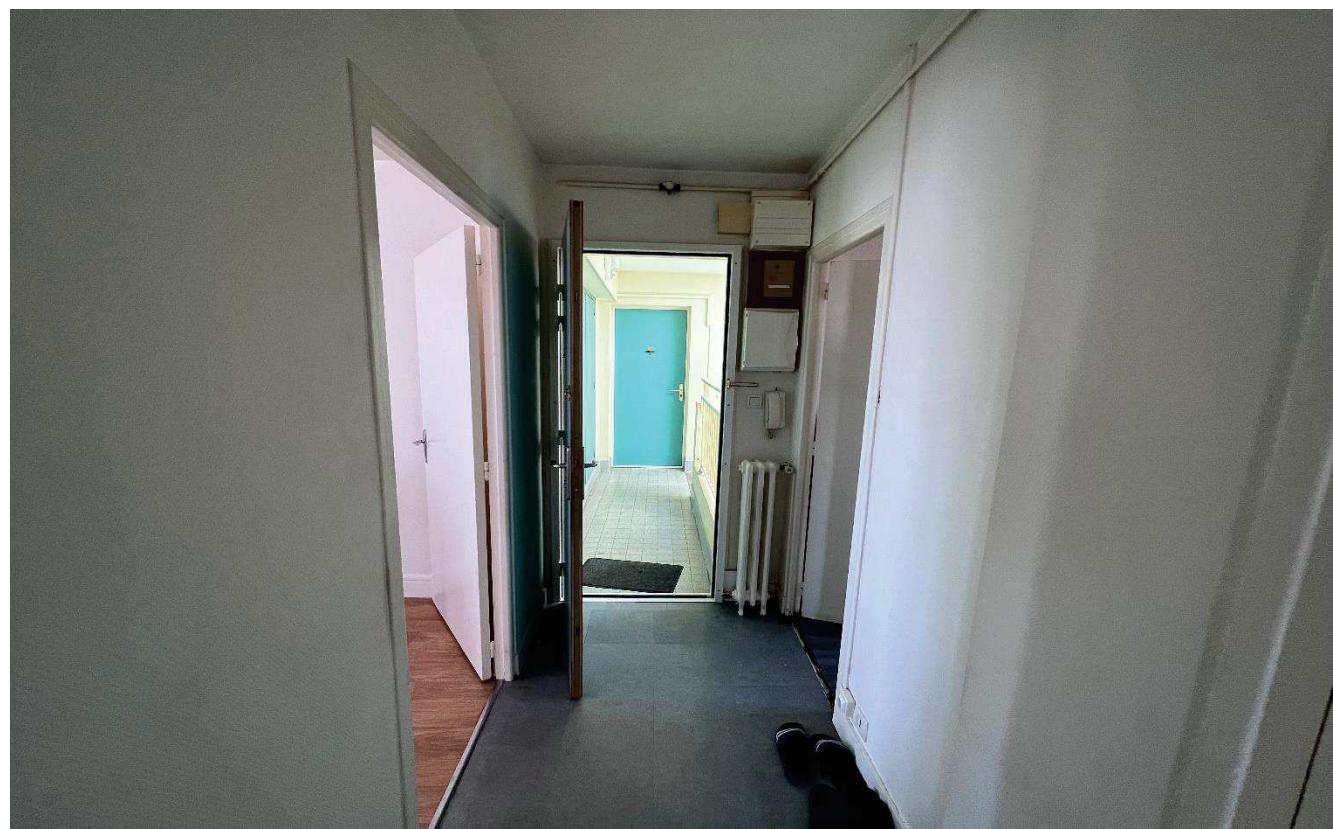
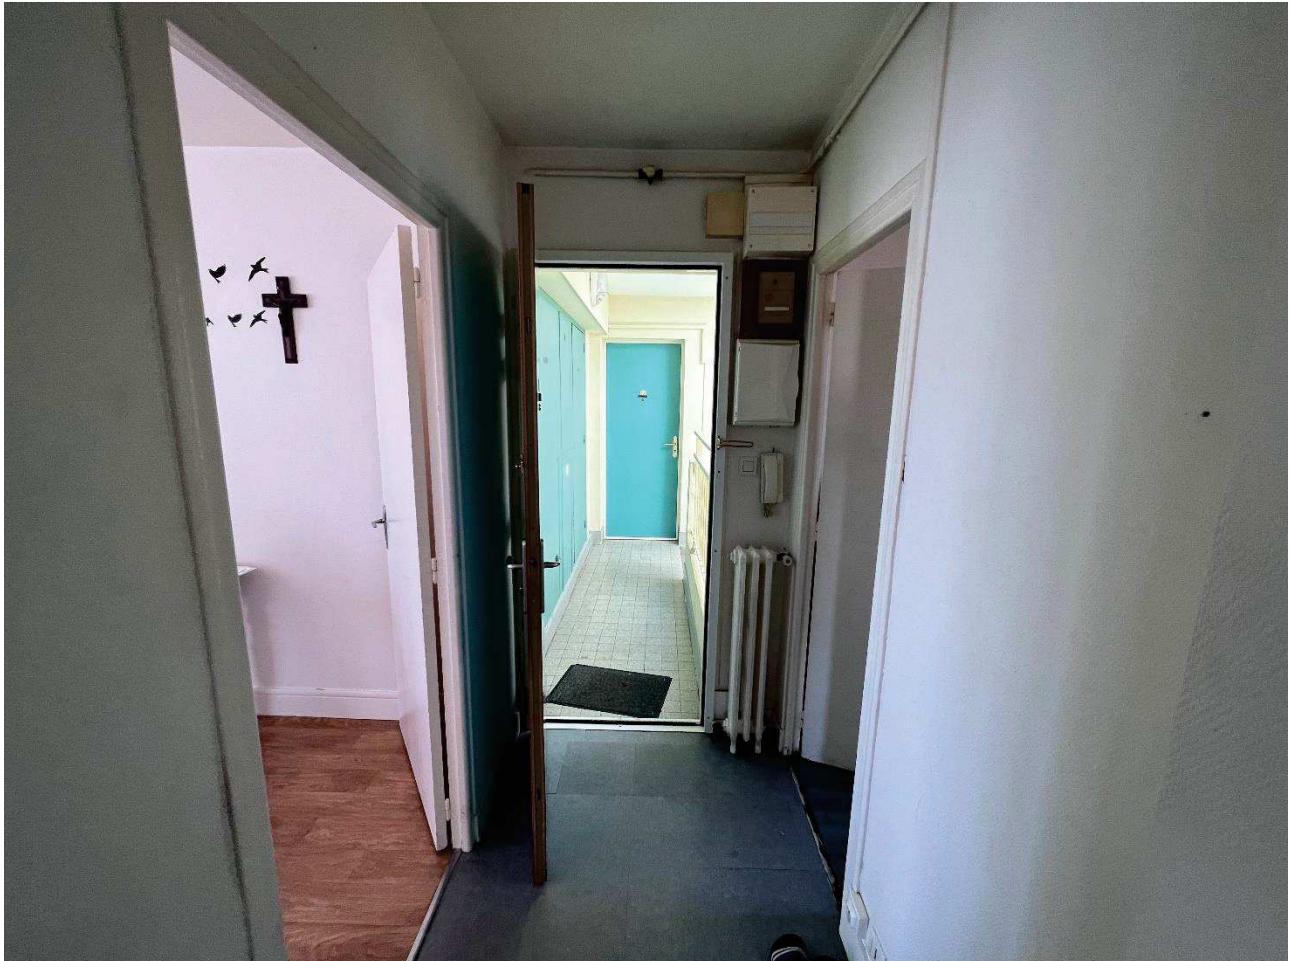
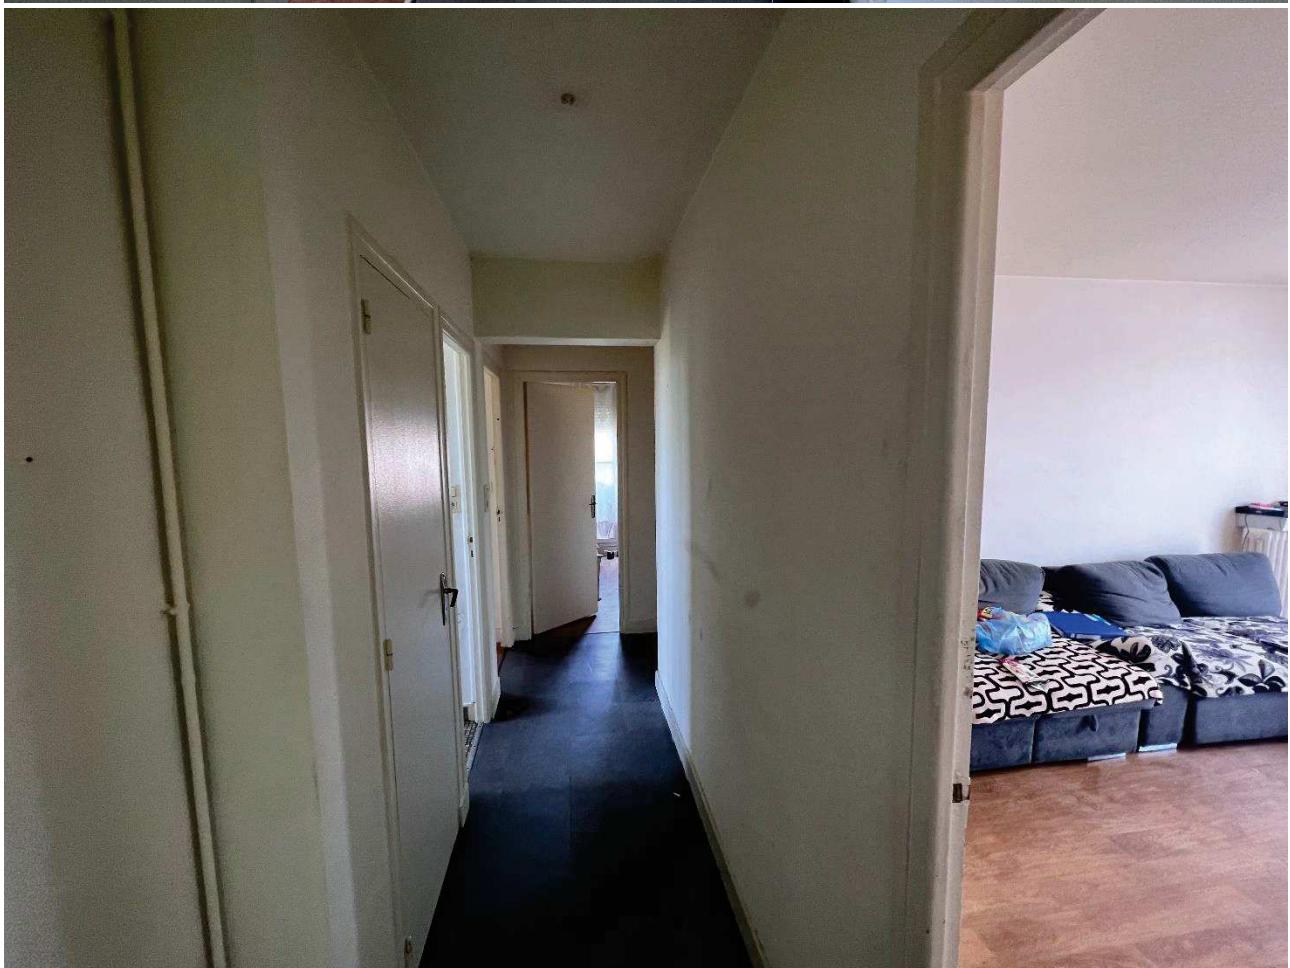
ENTREE

**Accès :** porte d'entrée en bon état.

**Sol :** revêtement vinyle en bon état. Plinthes bois en bon état.

**Cloisons :** papier de verre, peinture défraîchie.

**Plafond :** peinture blanche défraîchie.

- Deux plafonniers dont un avec ampoule manquante.
- Tableau électrique en état d'usage.
- Radiateur à eau en état.
- Interphone en état de fonctionnement.

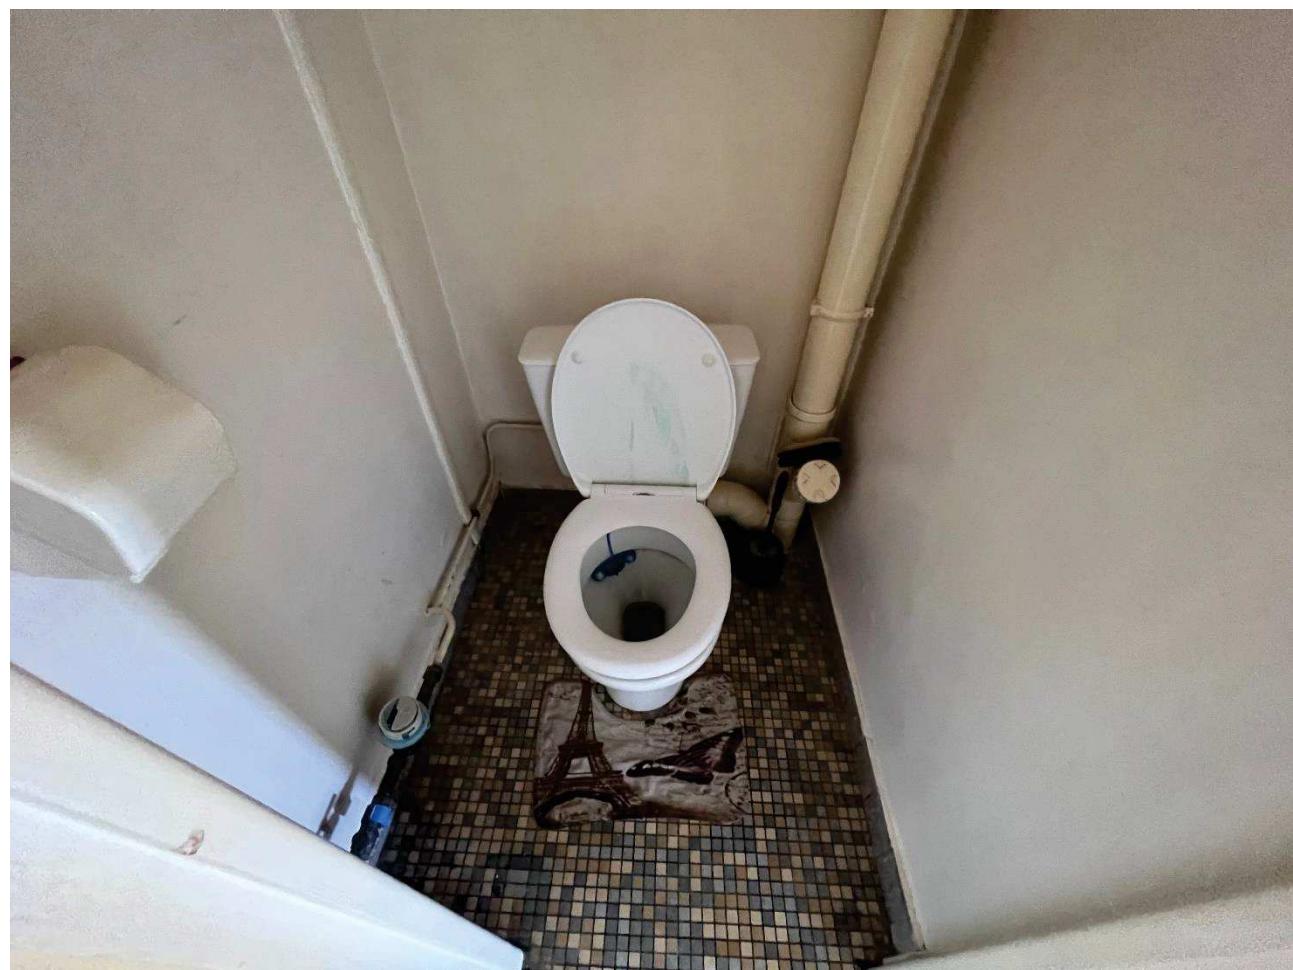
## TOILETTES

**Accès :** porte isoplane et poignée en bon état.

**Sol :** carrelage ancien, en état d'usage.

**Cloisons :** peinture défraîchie.

**Plafond :** peinture blanche défraîchie.

- Cuvette émail, abattant plastique usagé, chasse d'eau en état d'usage.
- Compteur à eau en état de fonctionnement.
- Eclairage en état de fonctionnement.
- Interrupteur en bon état.

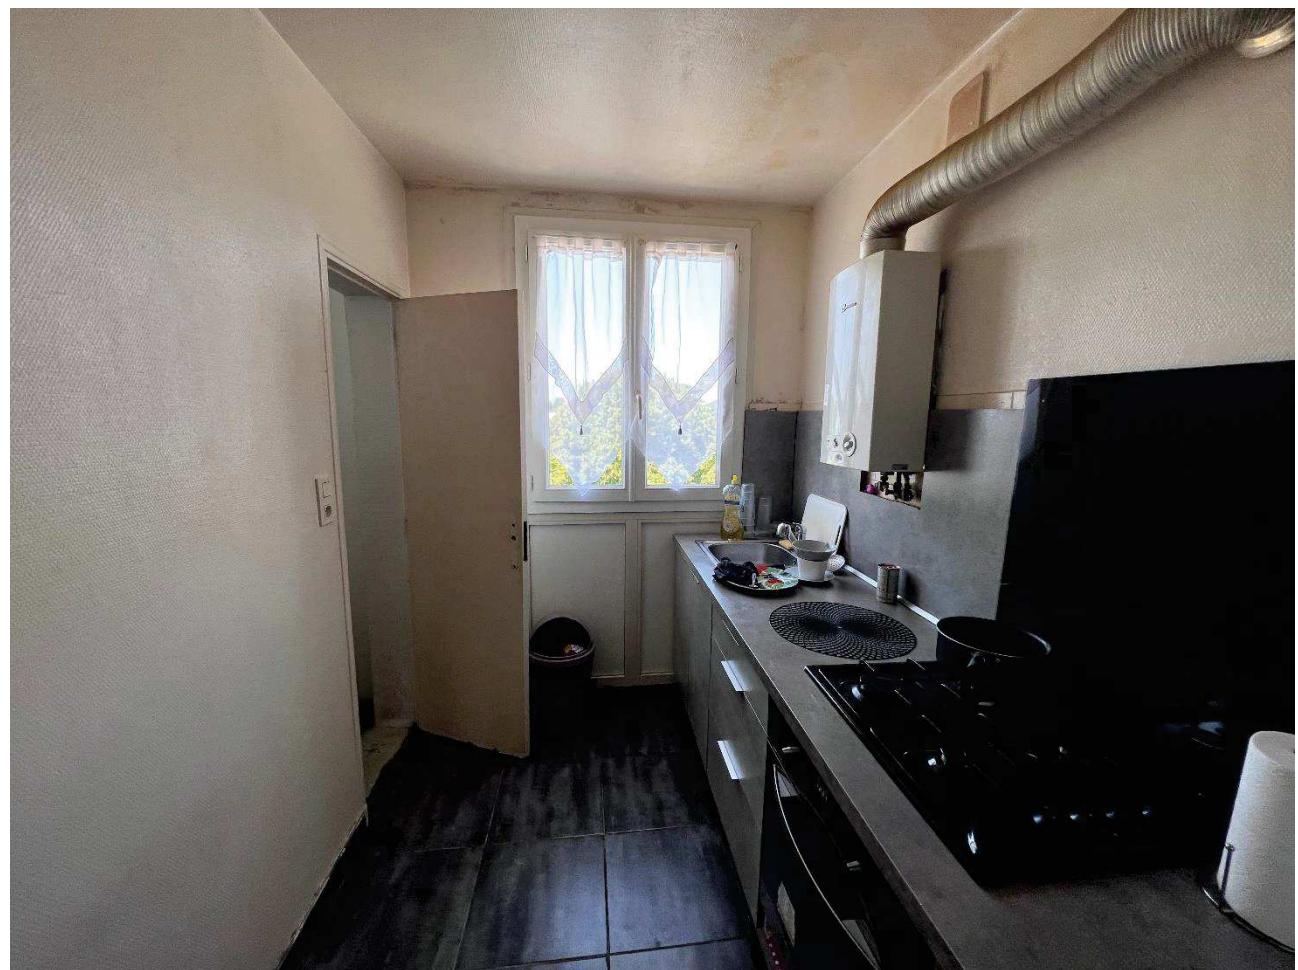
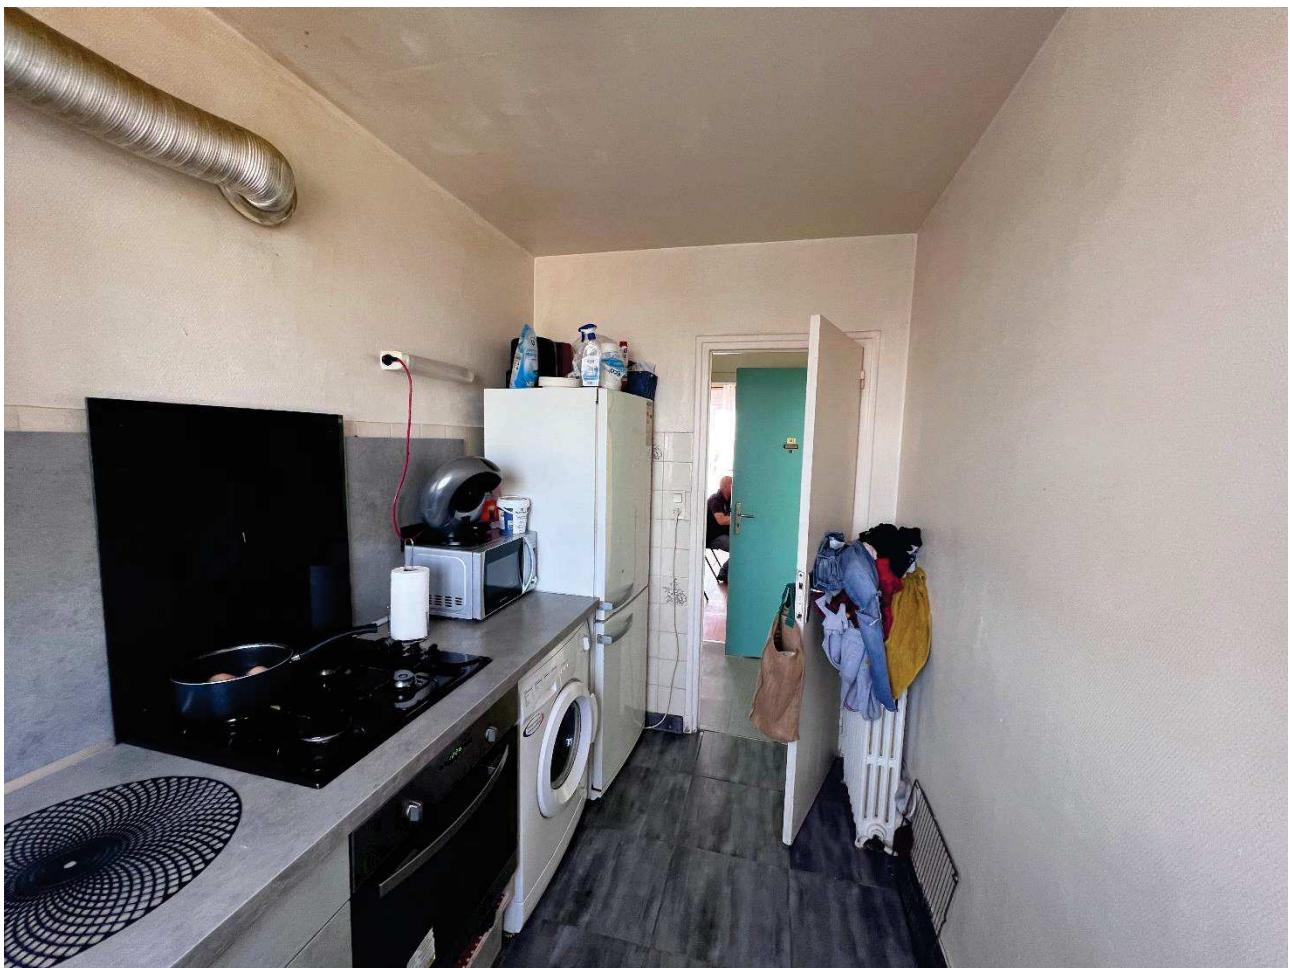
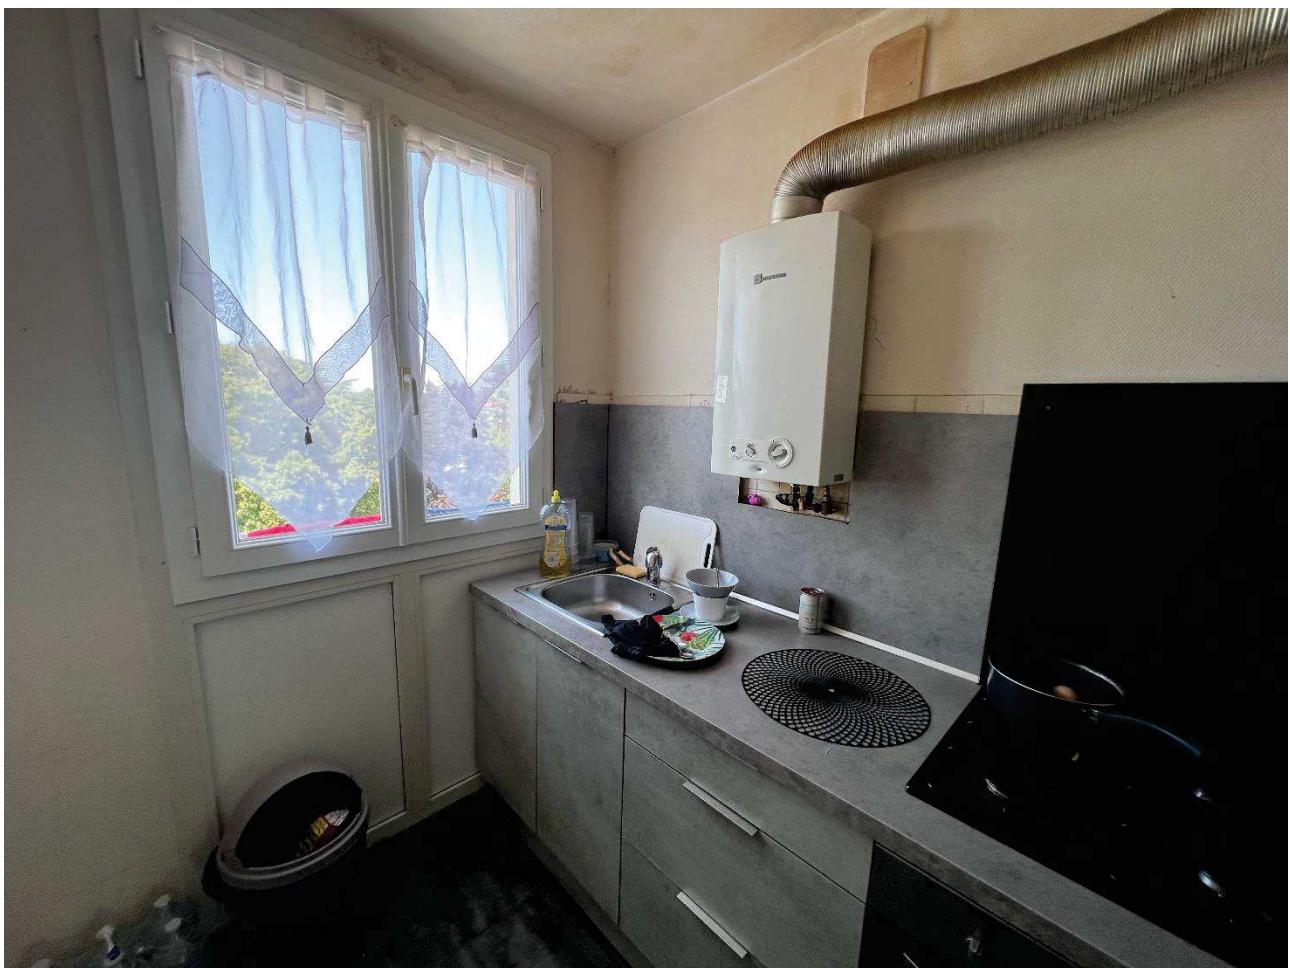
## CUISINE

**Accès :** porte isoplane et poignée en bon état.

**Sol :** carrelage en état d'usage, plinthes carrelées en état d'usage.

**Cloisons :** papier de verre, peinture défraîchie, jaunie. Faïence ancienne.

**Plafond :** peinture défraîchie, jaunie.

**Ouverture :** une fenêtre deux battants PVC double vitrage en bon état,

- Radiateur à eau en bon état.
- Chauffe-eau en état d'usage.
- Cuisine équipée d'éléments bas, constitués d'un placard composé de deux portes et de trois tiroirs.
- Plan de travail en bois mélaminé en bon état, évier inox bac unique en bon état, mitigeur en état de fonctionnement, table de cuisson 4 feux gaz en bon état, un four, un lave-linge.
- Eclairage néon.
- Prises et interrupteurs électriques en bon état.

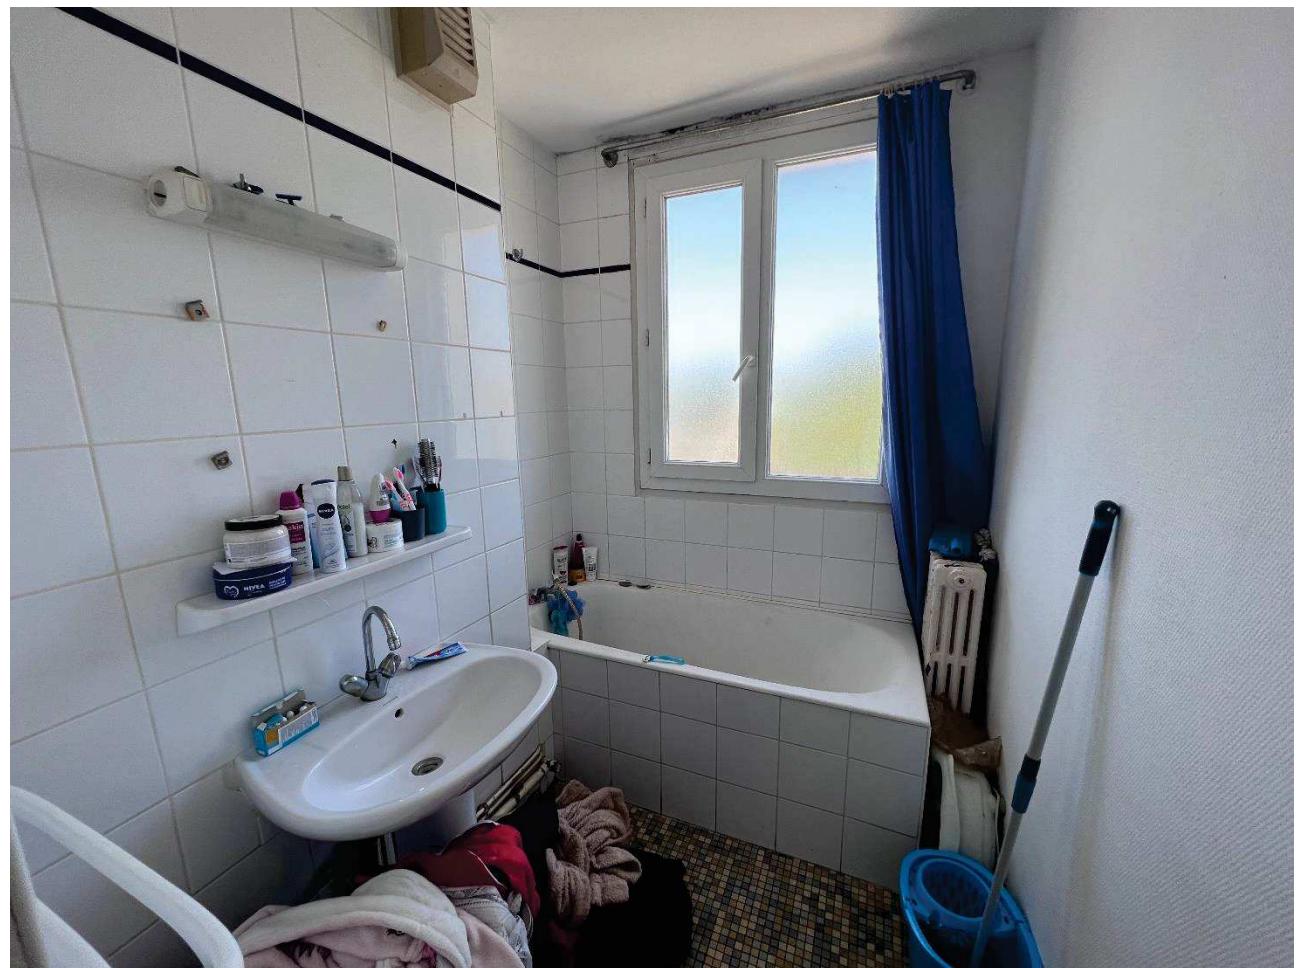
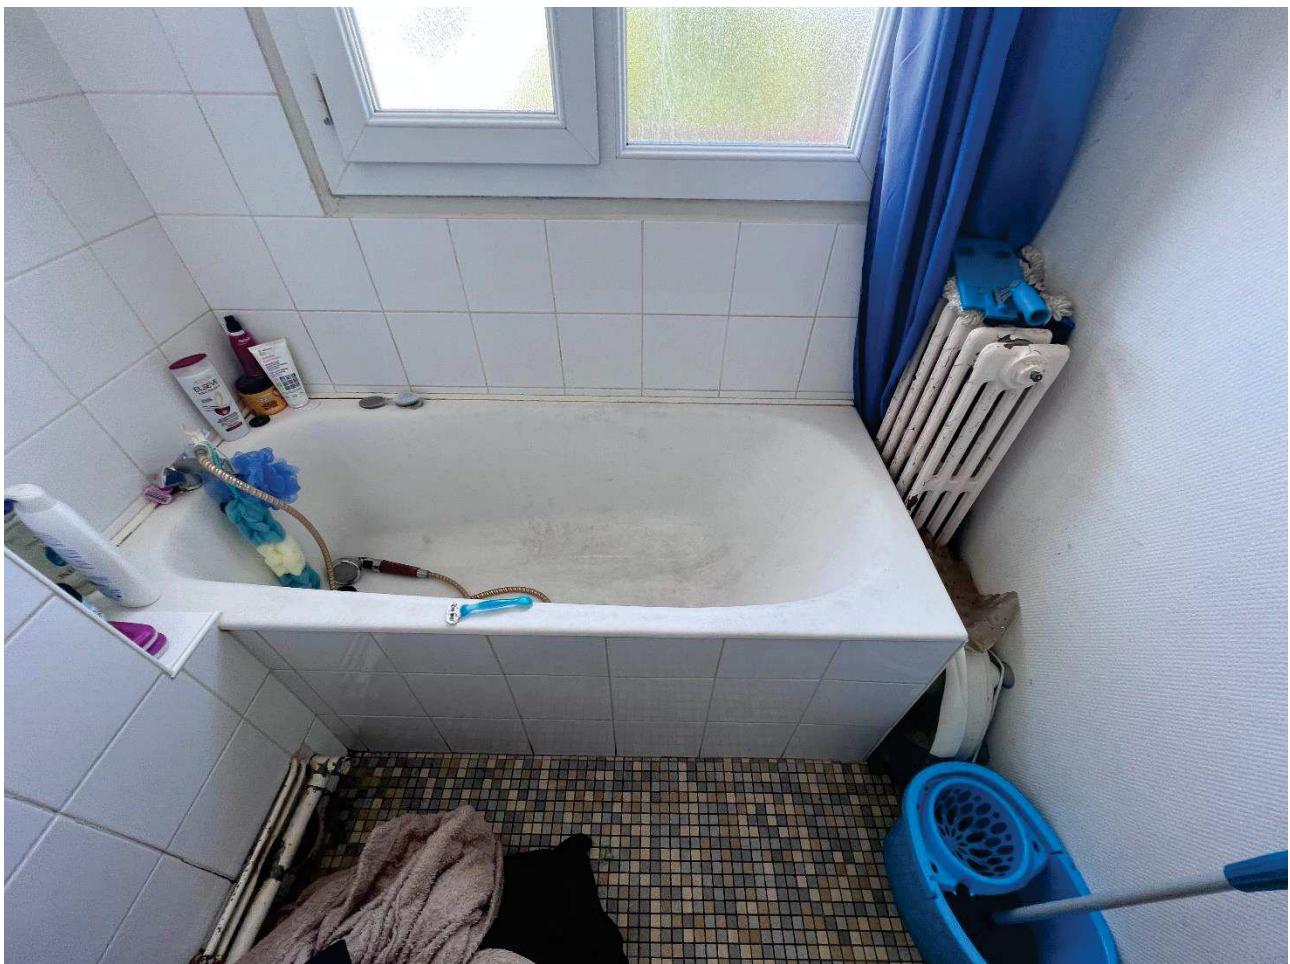
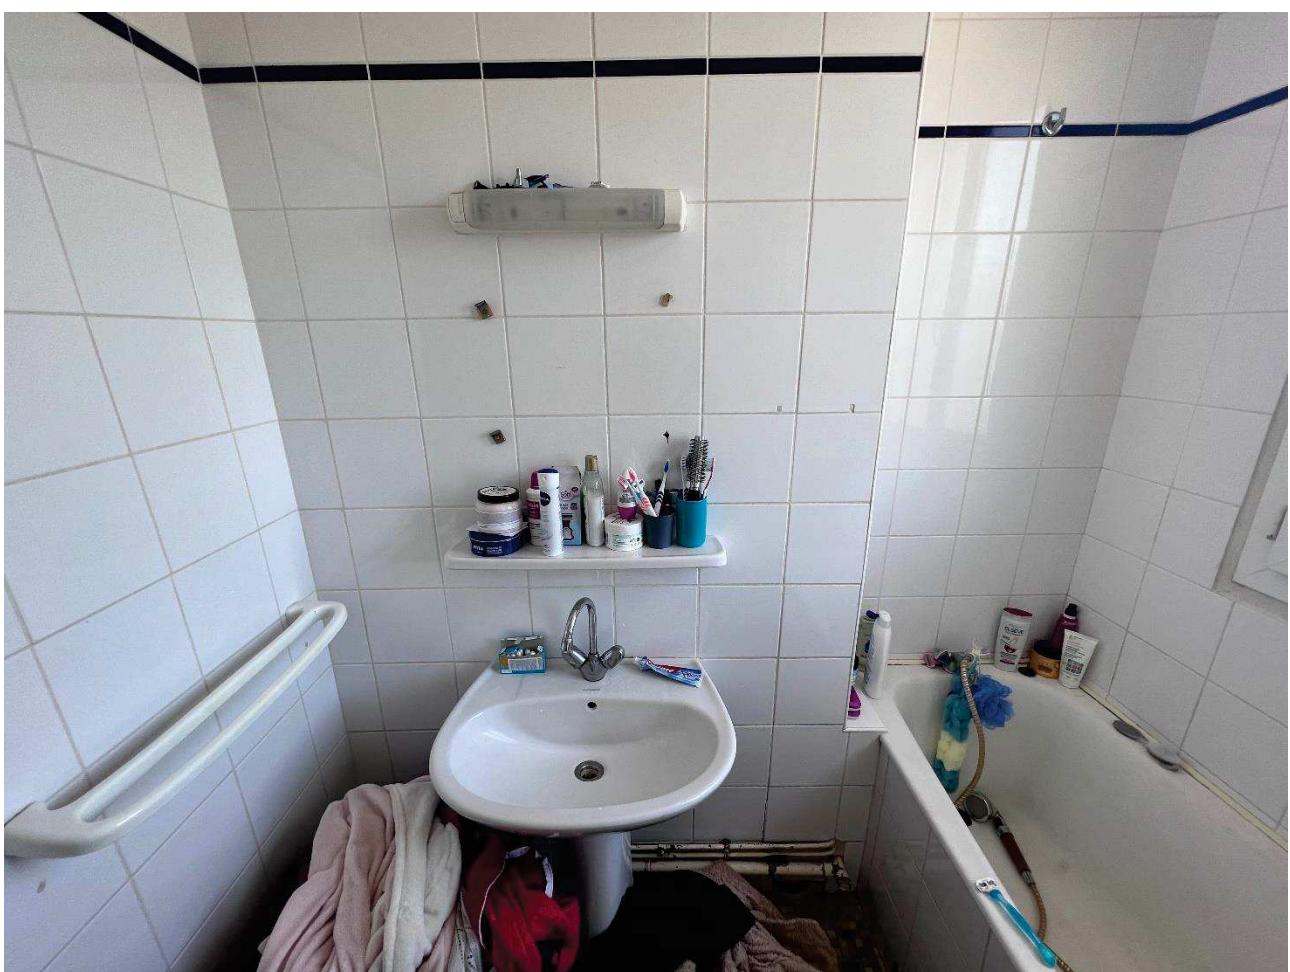
## SALLE DE BAINS

**Accès :** porte isoplane et poignée en bon état.

**Sol :** carrelage ancien, en état d'usage. Plinthes carrelées en état d'usage.

**Cloisons :** papier de verre, peinture état d'usage. Faïence ancienne, marquée par d'anciens trous de fixation.

**Plafond :** papier de verre, peinture piquée par la moisissure sur le haut de la fenêtre.

**Ouverture :** une fenêtre un battant PVC vitrage verre brouillé en bon état, une partie châssis fixe en bon état.

- Lavabo émail sur colonne, robinet mélangeur en état.
- Baignoire ancienne, tachée, robinet mélangeur ancien flexible et pommeau, vétustes.
- Bouche de ventilation en état.
- Eclairage néon.
- Rideau et tringle, vétustes.
- Radiateur à eau en état, peinture piquée.
- Prises et interrupteurs électriques en état d'usage.

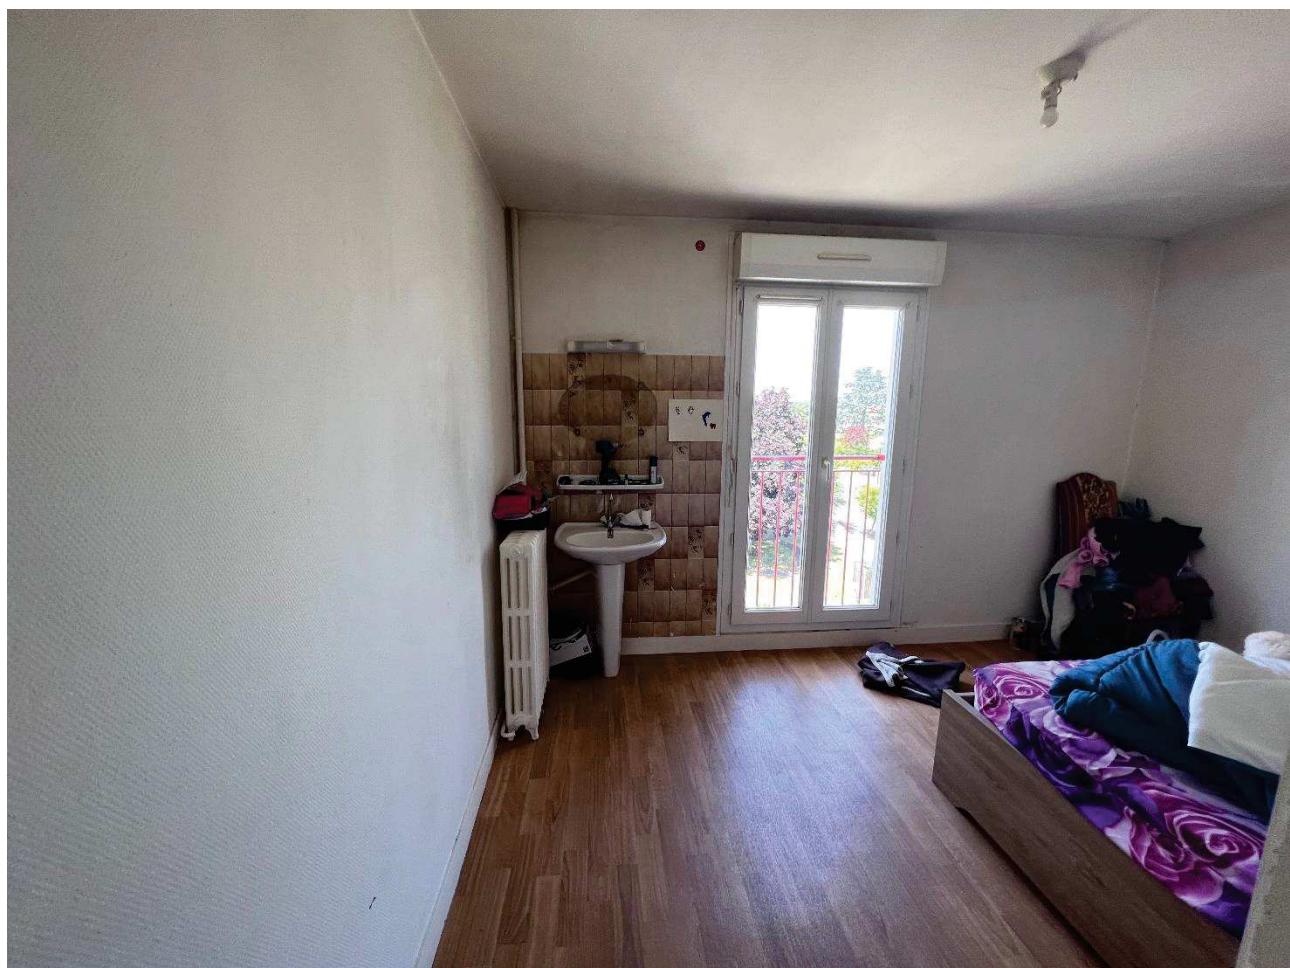
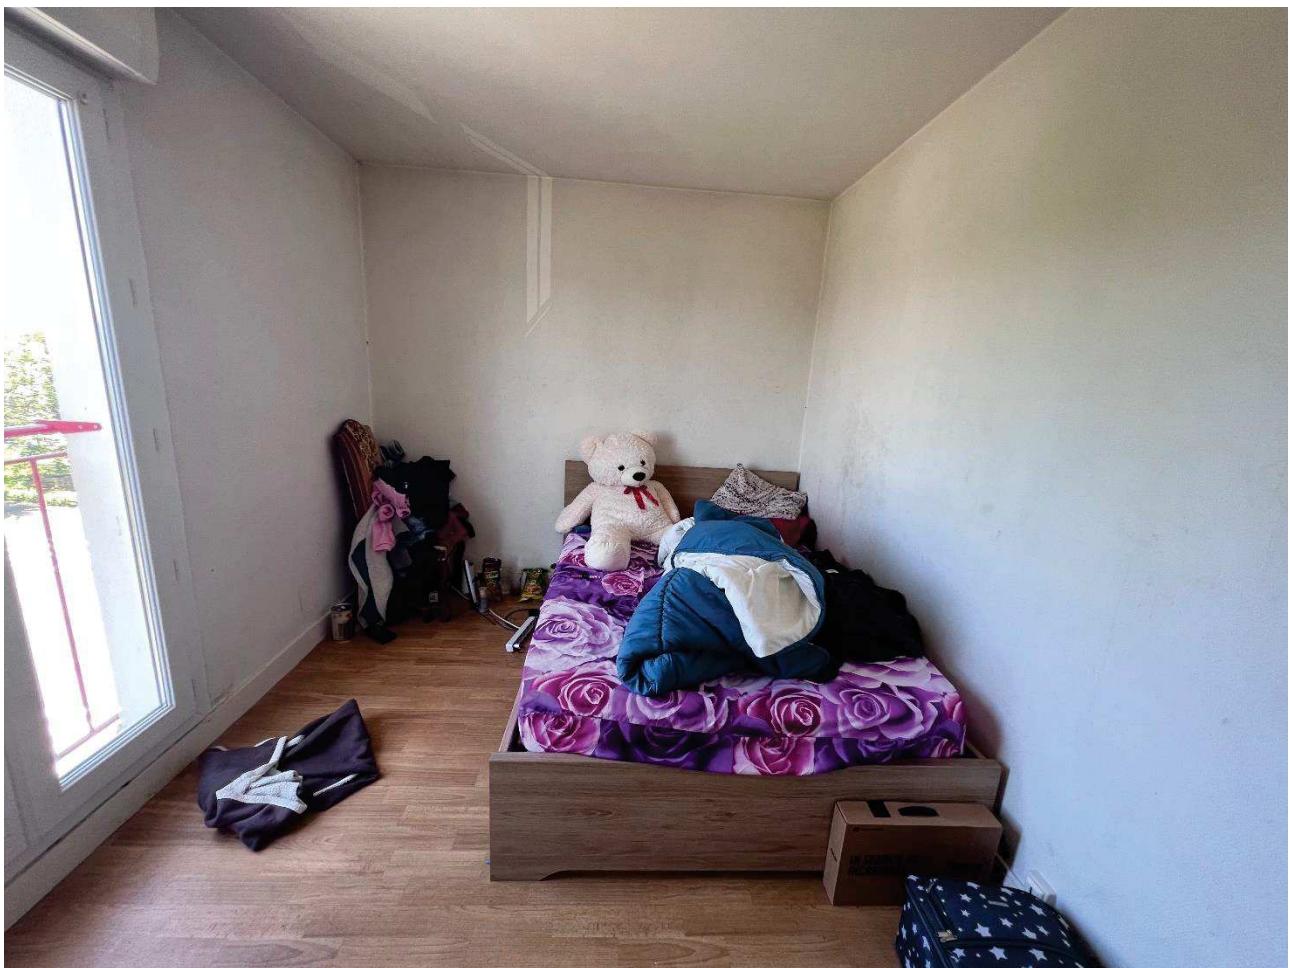
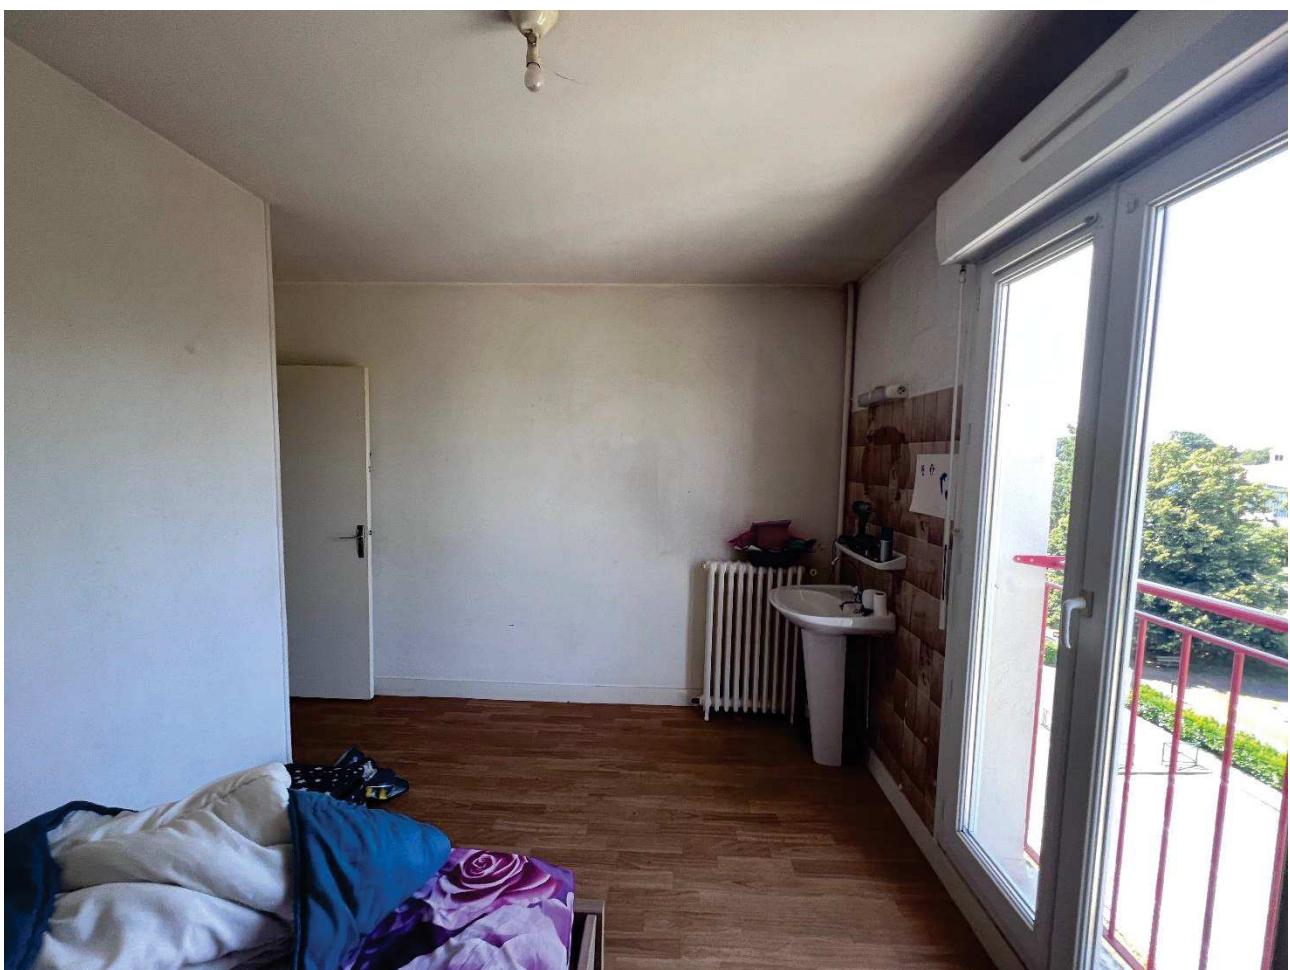
## CHAMBRE 1 avec lavabo

**Accès :** porte isoplane et poignée en état.

**Sol :** revêtement vinyle imitation bois, en état d'usage. Plinthes bois en état.

**Cloisons :** papier de verre, peinture défraîchie. Faïence ancienne.

**Plafond :** peinture défraîchie.

**Ouverture :** une porte-fenêtre deux battants PVC double vitrage en bon état, muni d'un volet roulant mécanique en état d'usage. Garde-corps en état d'usage.

- Radiateur à eau en bon état.
- Lavabo émail sur colonne en état, robinet mélangeur ancien.
- Eclairage néon, plafonnier ampoule sur douille.
- Prises et interrupteurs électriques en bon état.

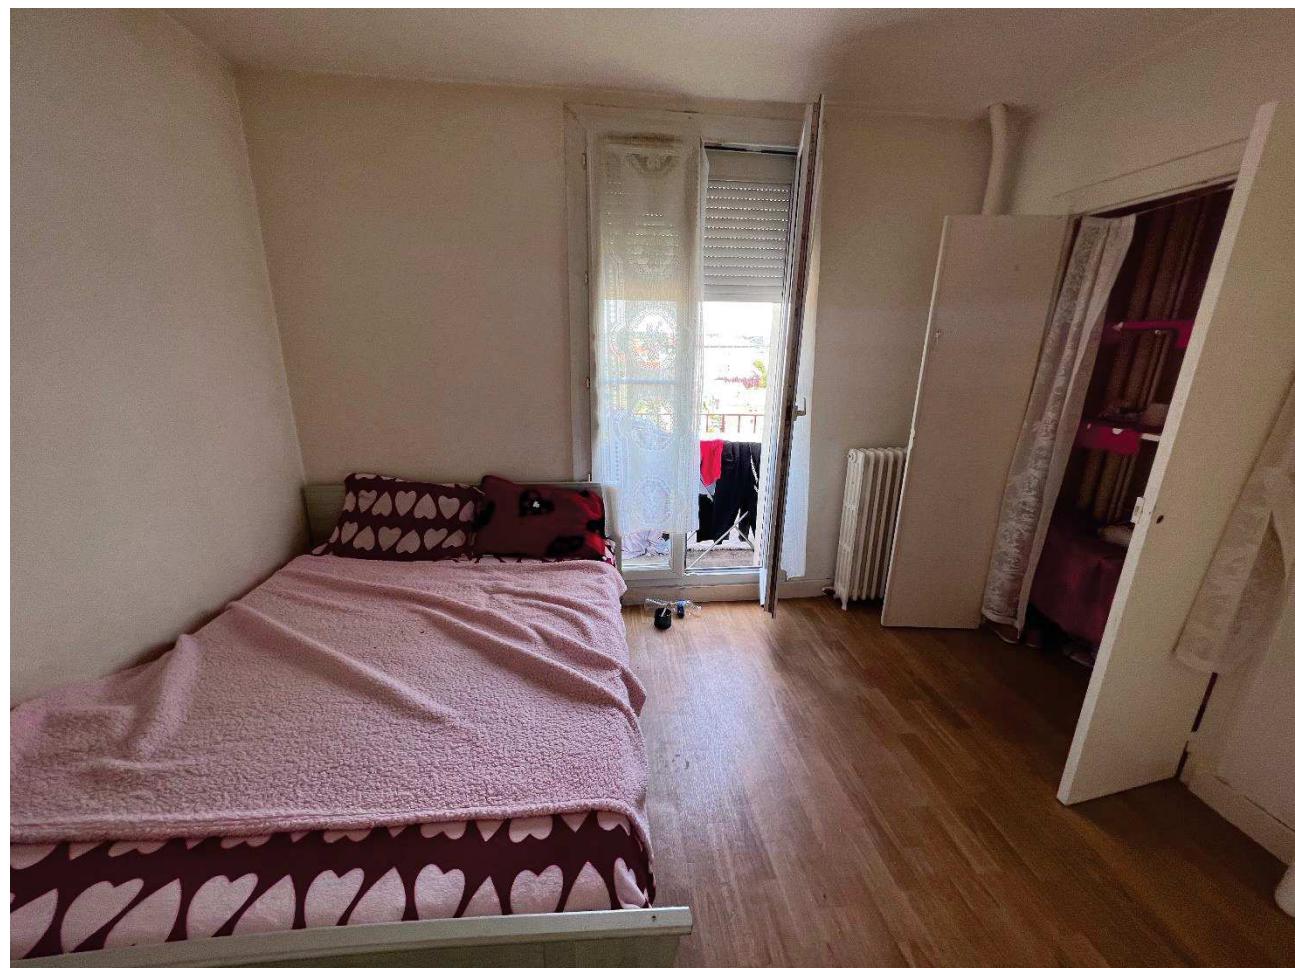
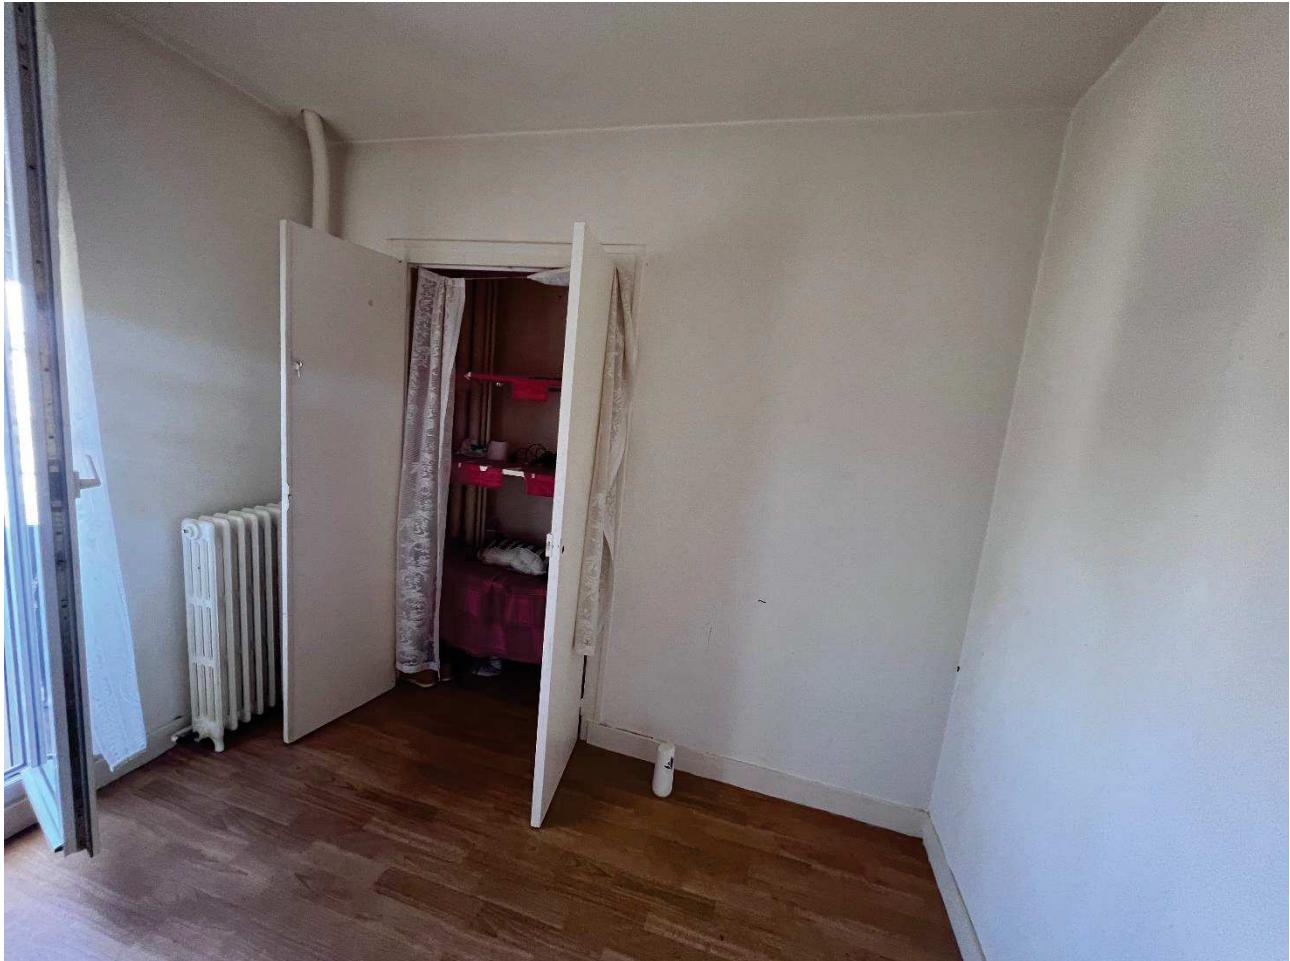
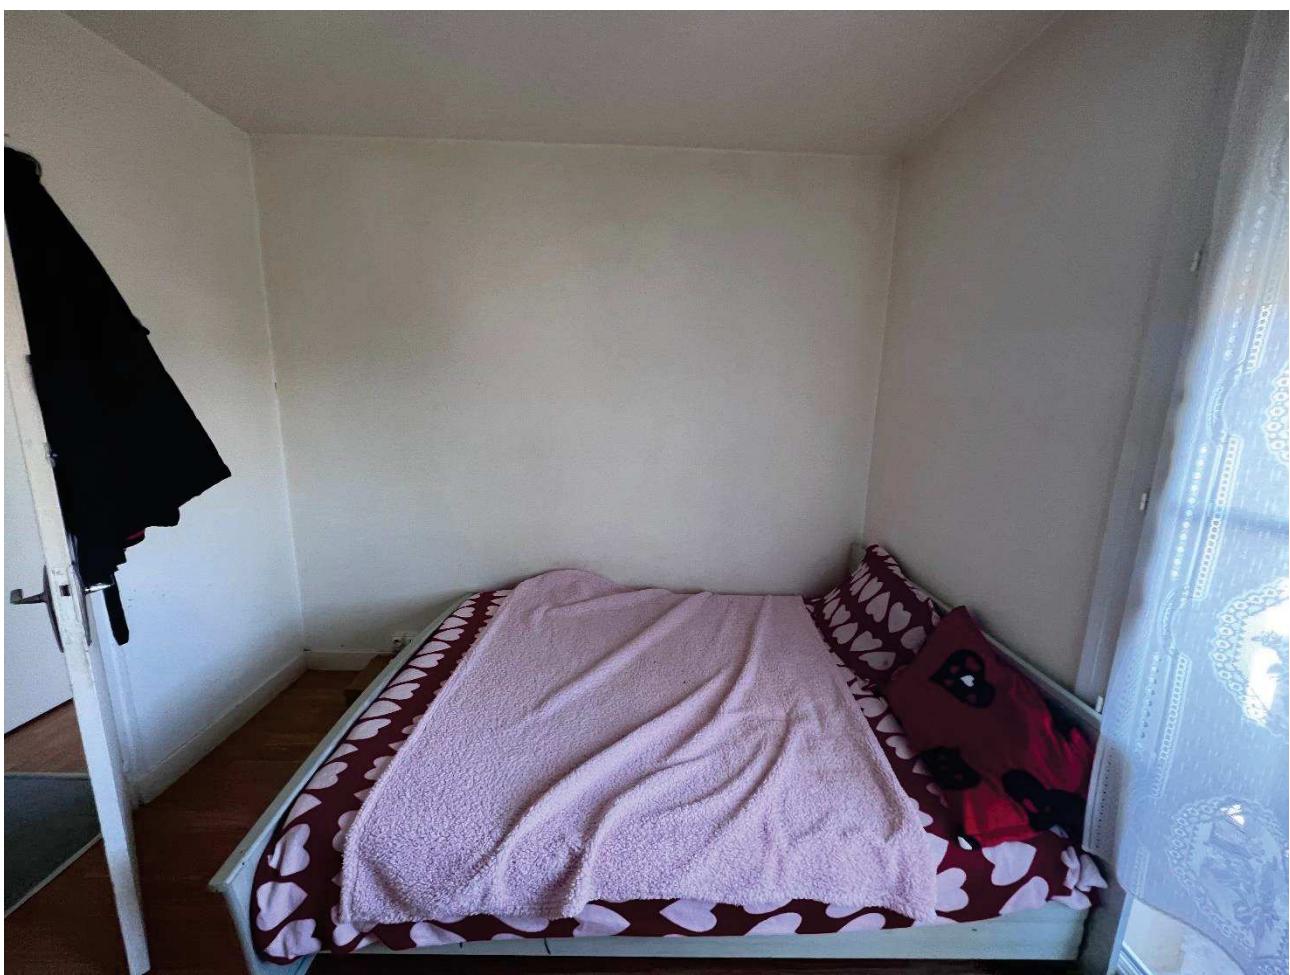
## CHAMBRE 2

**Accès :** porte isoplane et poignée en état.

**Sol :** revêtement vinyle imitation bois, en état d'usage. Plinthes bois en état.

**Cloisons :** papier de verre, peinture défraîchie. Faïence ancienne.

**Plafond :** peinture défraîchie.

**Ouverture :** une porte-fenêtre deux battants PVC double vitrage en bon état, muni d'un volet roulant mécanique en état d'usage. Balcon avec garde-corps en état d'usage.

- Plafonnier ampoule sur douille.
- Radiateur à eau ancien.
- Placard encastré deux portes bois équipés d'étagères et d'une penderie.
- Prises et interrupteurs électriques en bon état.
