## PROCES-VERBAL DE DESCRIPTION

M'etre transporté ce jour, commune de SAINT MAIXENT L'ECCOLE (79400), 25 avenue du Général Faucher, les lots suivants sont situés dans un ensemble immobilier dénommé RESIDENCE « GENERAL FAUCHER », cadastré section :

Lot n°9 : Au quatrième étage, accès par l'escalier 1, porte n°141 dans le dégagement 1 commun : Un appartement de cinq pièces n°141 comprenant : entrée, séjour, cuisine, salle de bains, WC, cellier, dégagement, quatre chambres, deux balcons,  
Et les 284/10.000èmes des parties communes générales.  
Et les 296/10.000èmes des charges de chauffage

# LOT N°9 – APPARTEMENT n°141

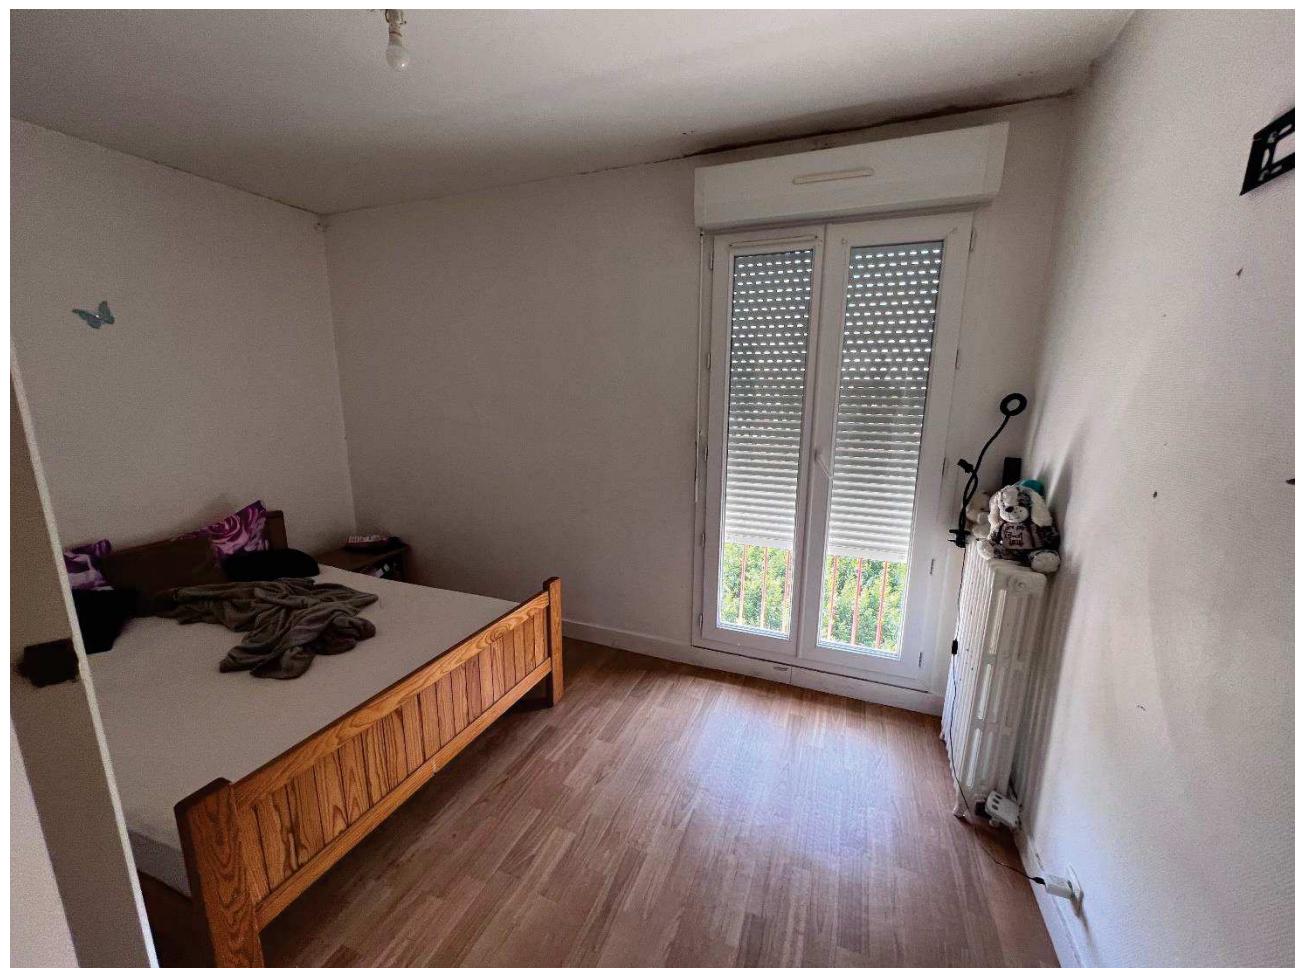
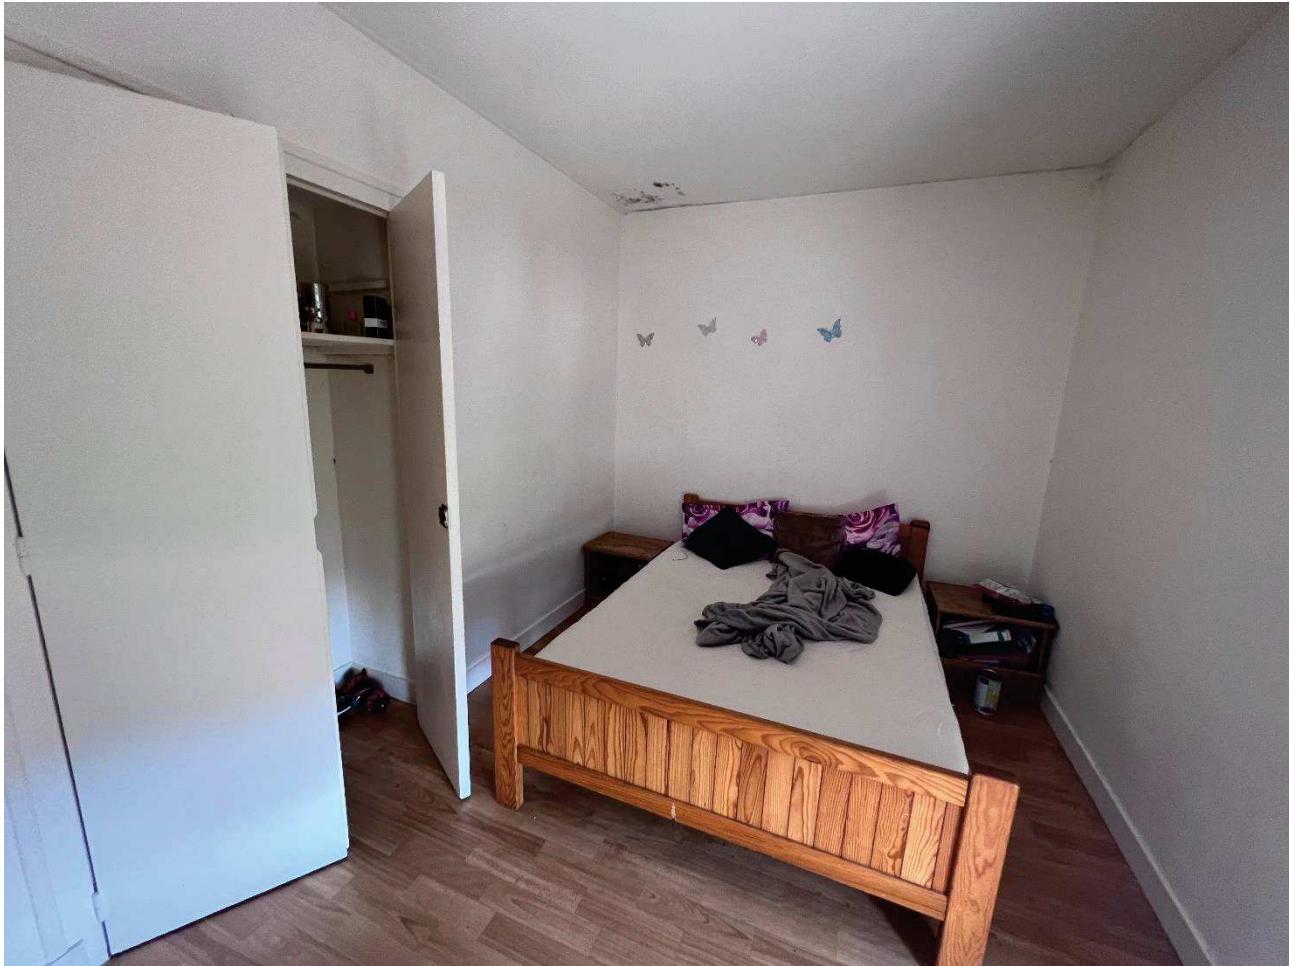
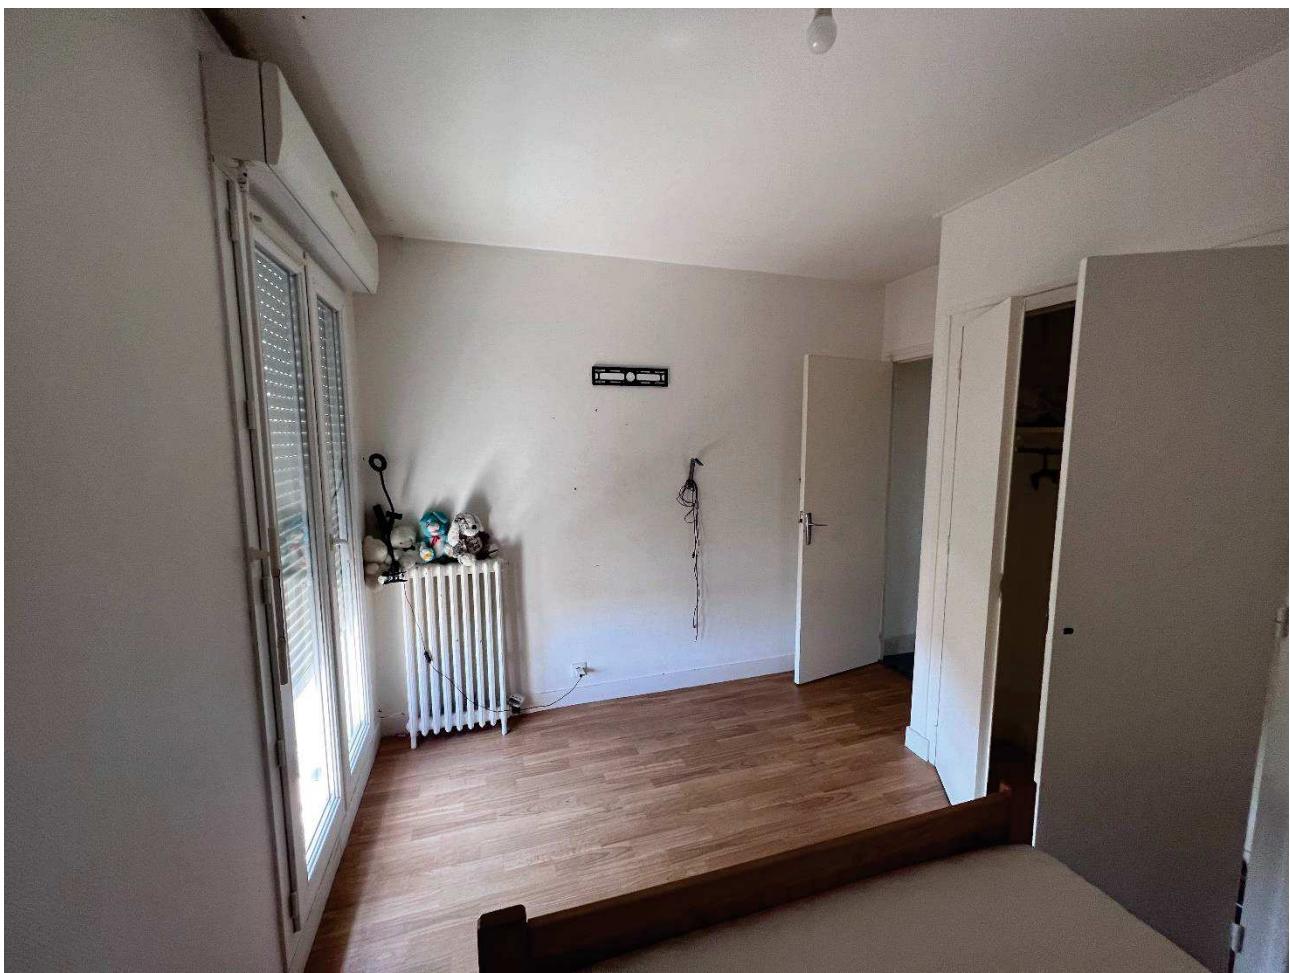
## CHAMBRE 3

**Accès :** porte isoplane et poignée en état.

**Sol :** revêtement vinyle imitation bois, en état d'usage. Plinthes bois en état.

**Cloisons :** papier de verre, peinture défraîchie. Faïence ancienne.

**Plafond :** peinture défraîchie et piqué par la moisissure.

**Ouverture :** une porte-fenêtre deux battants PVC double vitrage en bon état, muni d'un volet roulant mécanique en état d'usage. Garde-corps en état d'usage.

- Radiateur à eau en bon état.
- Placard encastré équipé de deux portes bois, aménagé d'étagères et d'une penderie.
- Prises et interrupteurs électriques en bon état.

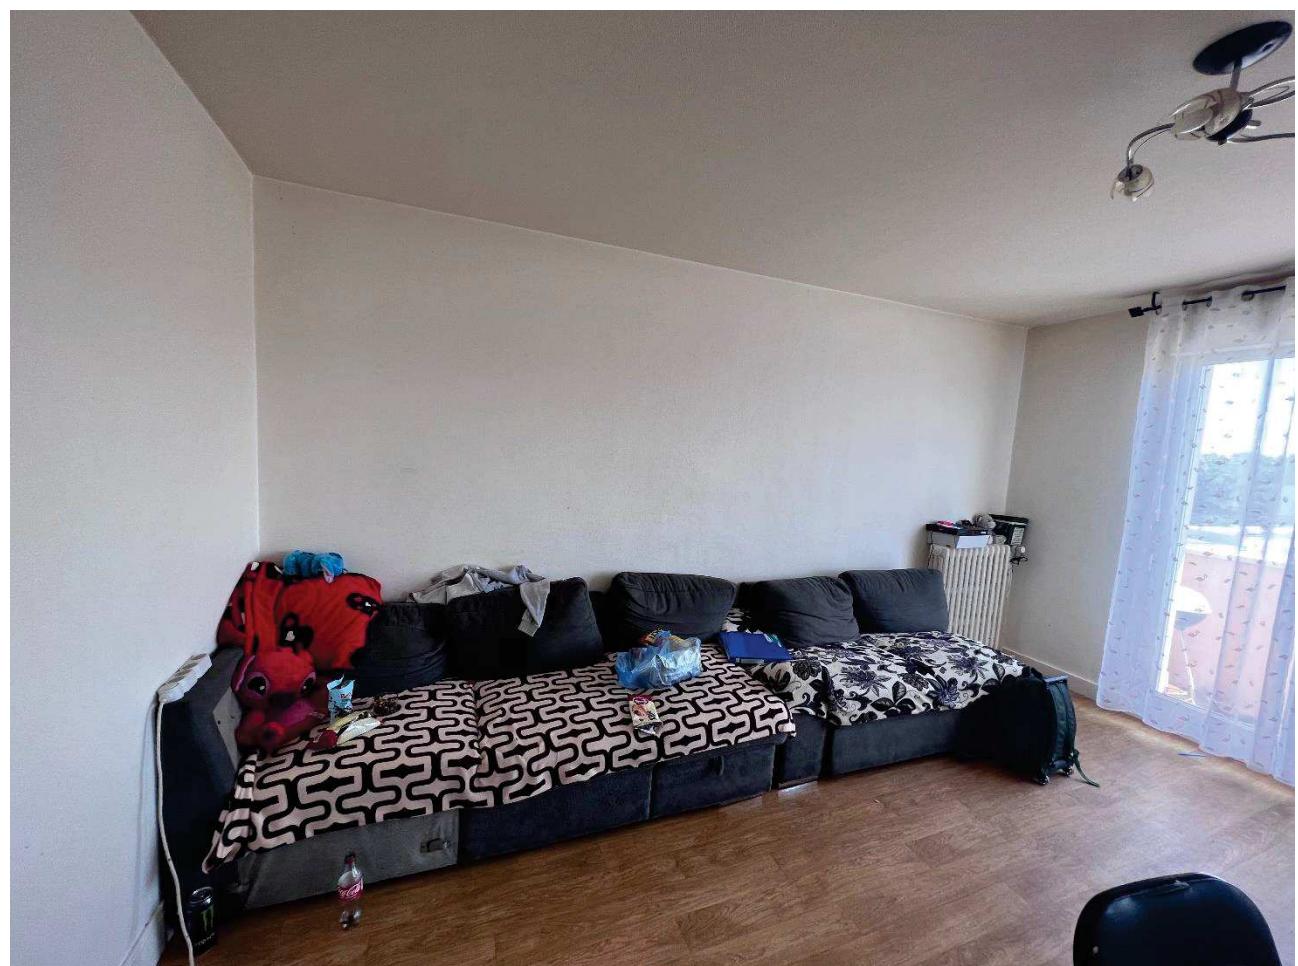
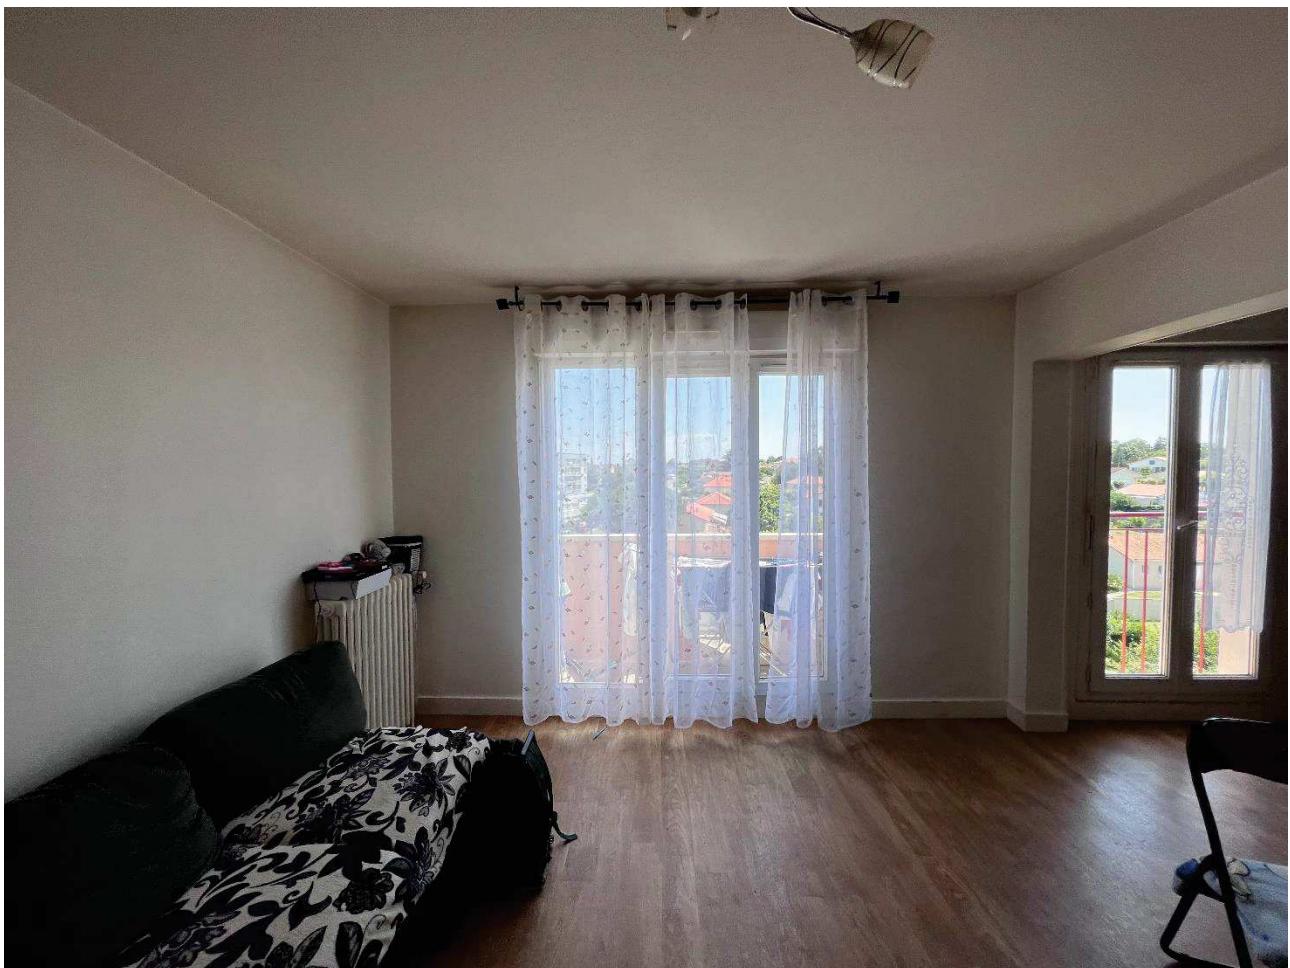
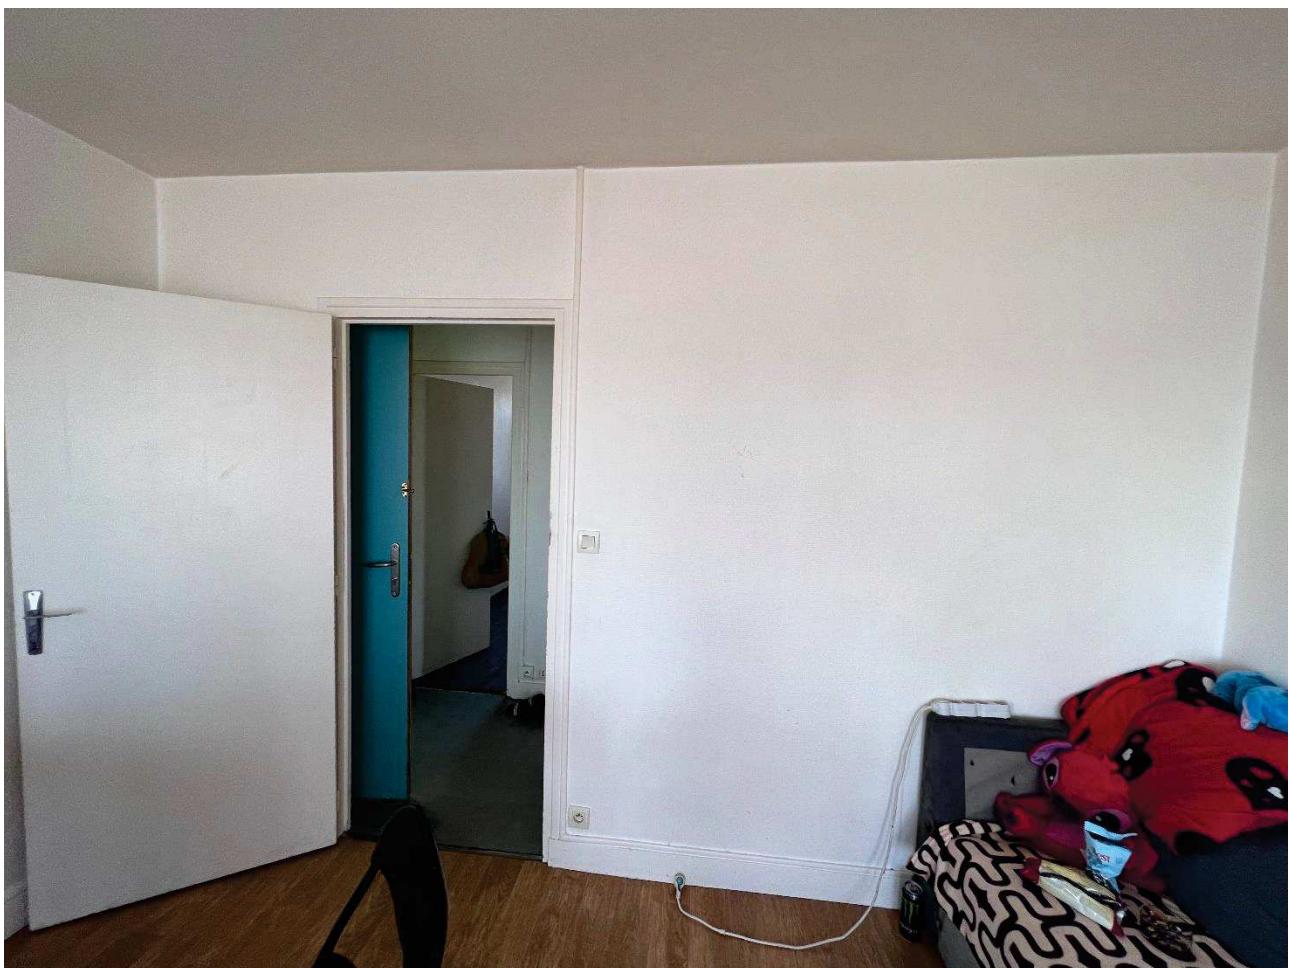
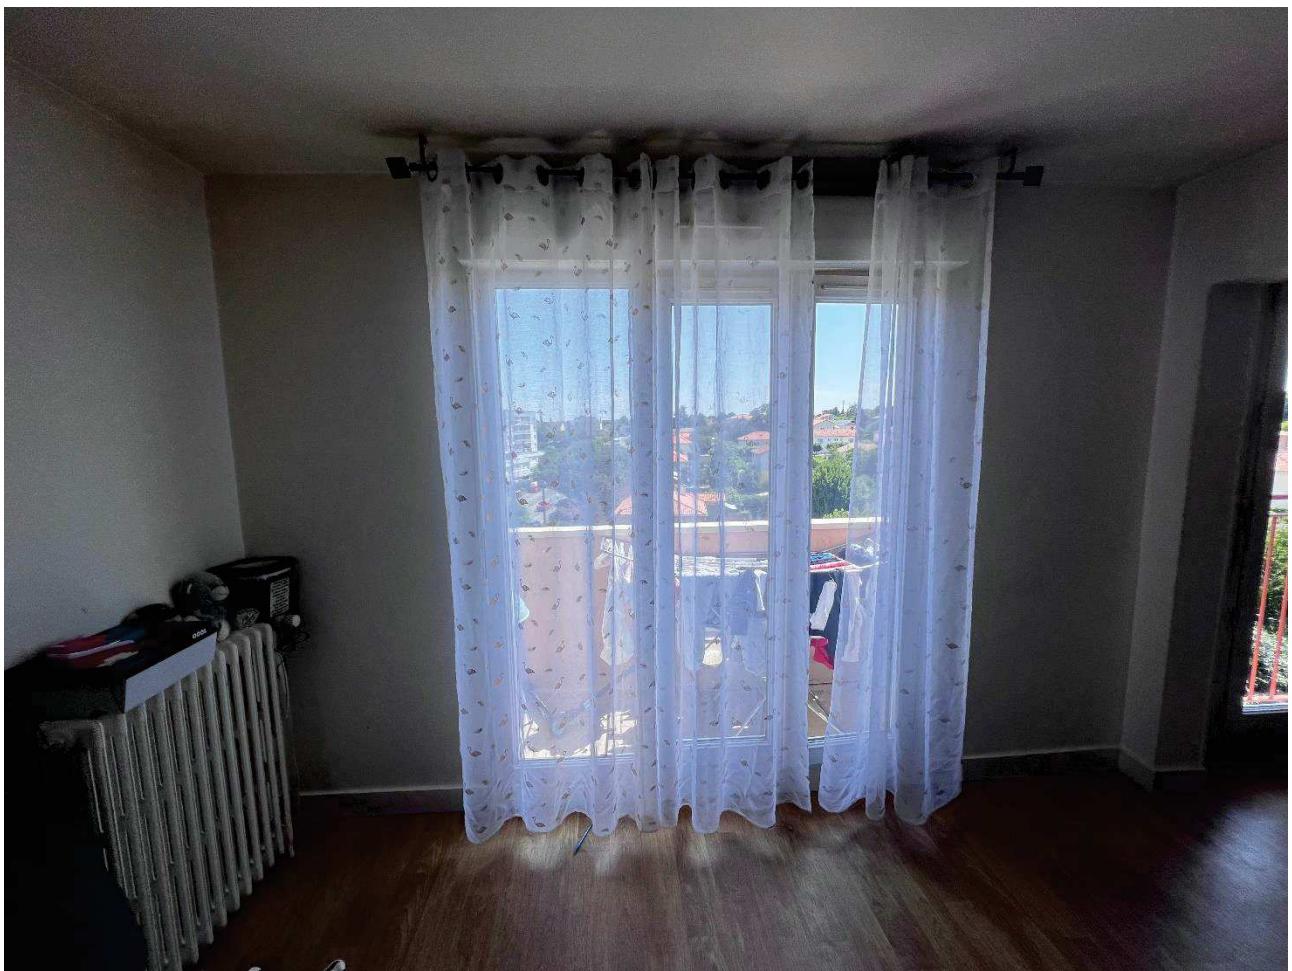
## SALON

**Accès :** porte isoplane et poignée en état.

**Sol :** revêtement vinyle imitation bois, en état d'usage. Plinthes bois en état.

**Cloisons :** papier de verre, peinture défraîchie.

**Plafond :** peinture défraîchie.

**Ouverture :** une porte-fenêtre deux battants PVC double vitrage en bon état, poignées cassées, muni d'un volet roulant mécanique en état d'usage. Balcon avec garde-corps en état d'usage.

- Plafonnier ampoule sur douille.
- Radiateur à eau ancien.
- Prises et interrupteurs électriques en bon état.

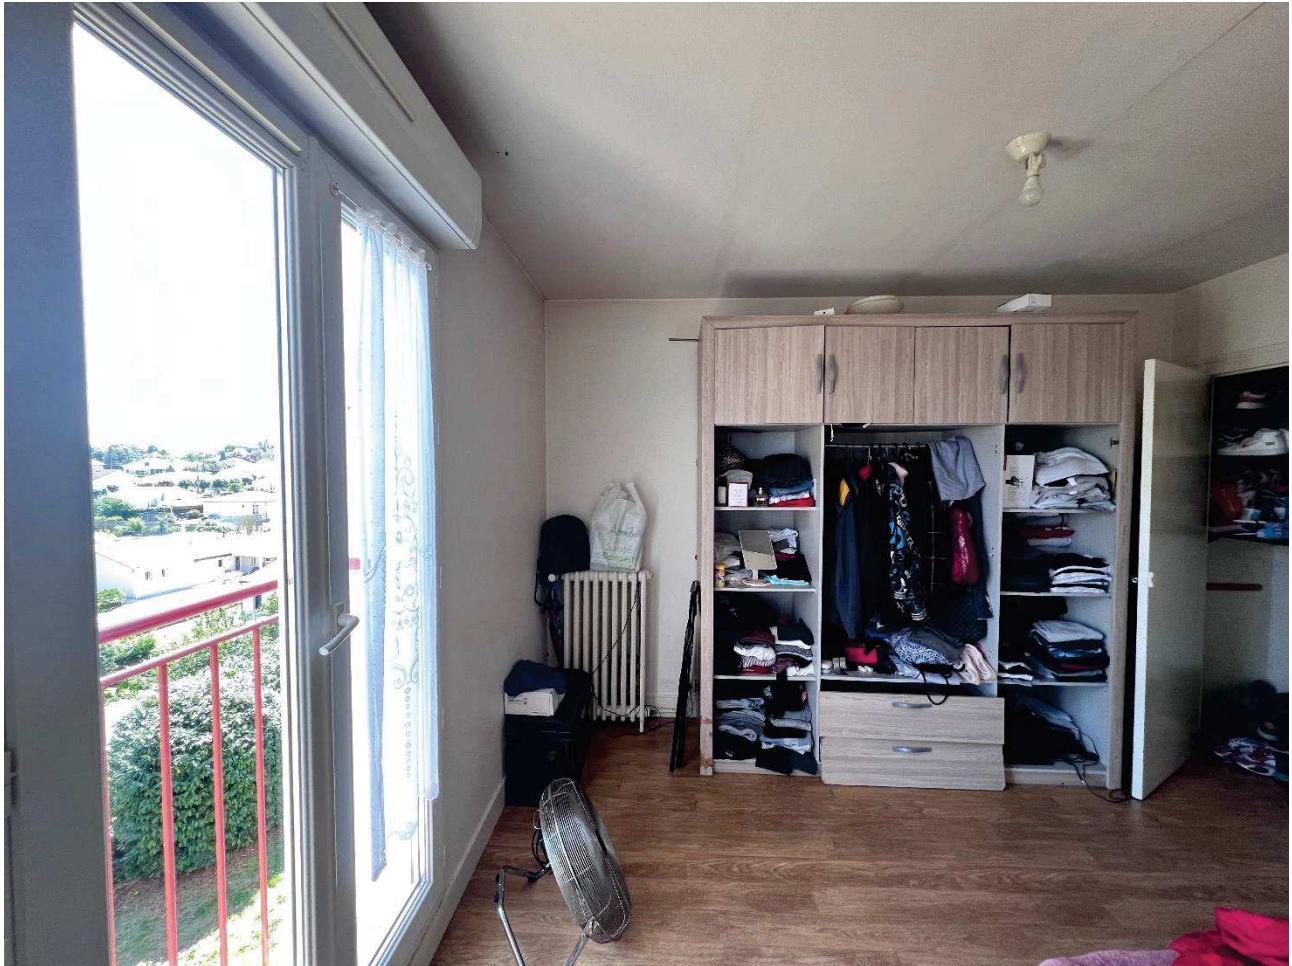
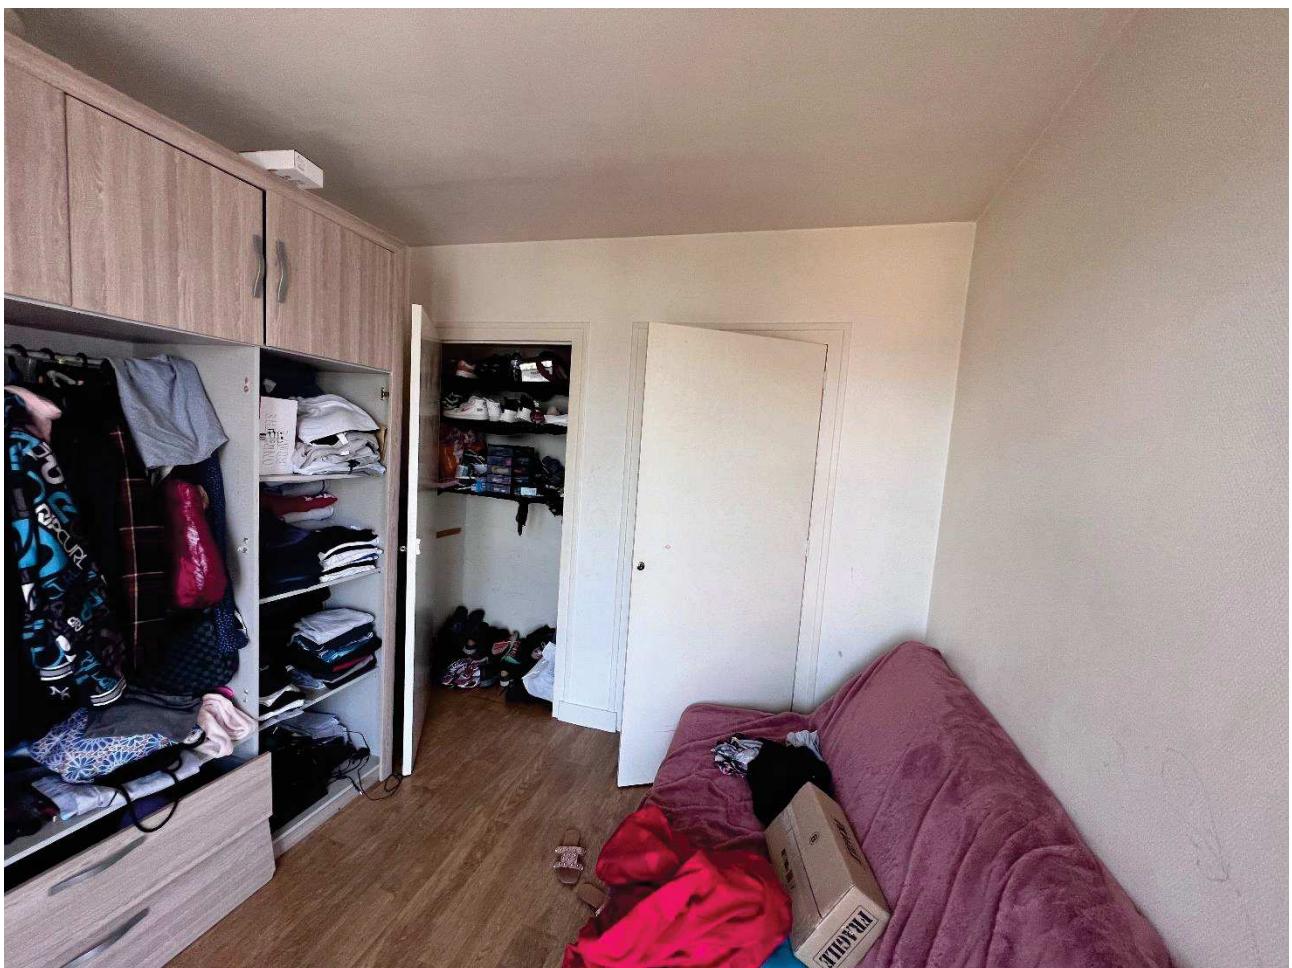
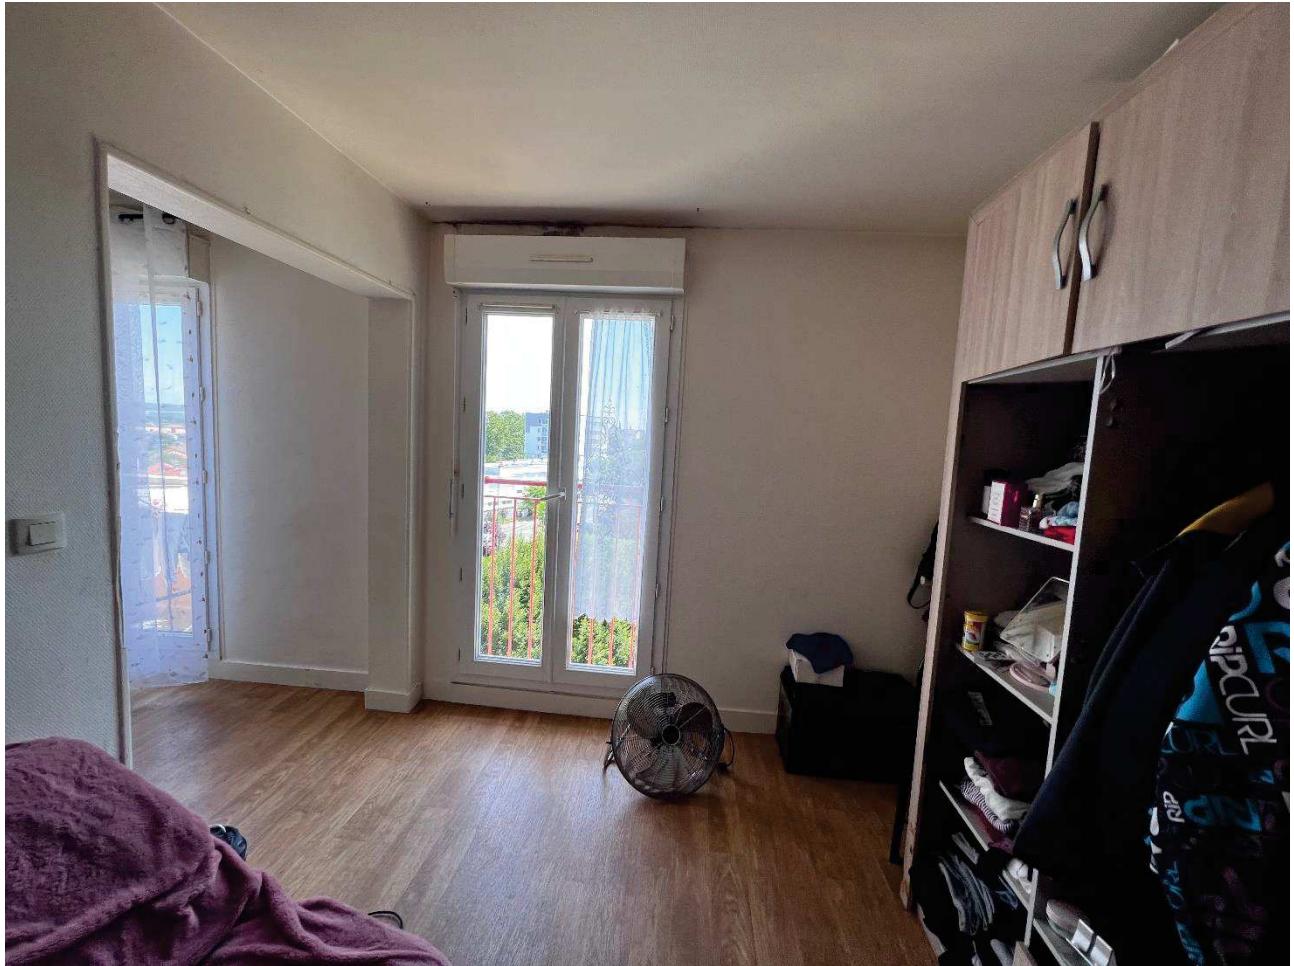
## CHAMBRE 4

**Accès :** porte isoplane et poignée en état.

**Sol :** revêtement vinyle imitation bois, en état d'usage. Plinthes bois en état.

**Cloisons :** papier de verre, peinture défraîchie.

**Plafond :** peinture défraîchie.

**Ouverture :** une porte-fenêtre deux battants PVC double vitrage en bon état, muni d'un volet roulant mécanique en état d'usage. Garde-corps en état d'usage.

- Plafonnier ampoule sur douille.
- Radiateur à eau ancien.
- Deux placards encastrés portes bois, équipés d'étagères et d'une penderie.
- Prises et interrupteurs électriques en bon état.

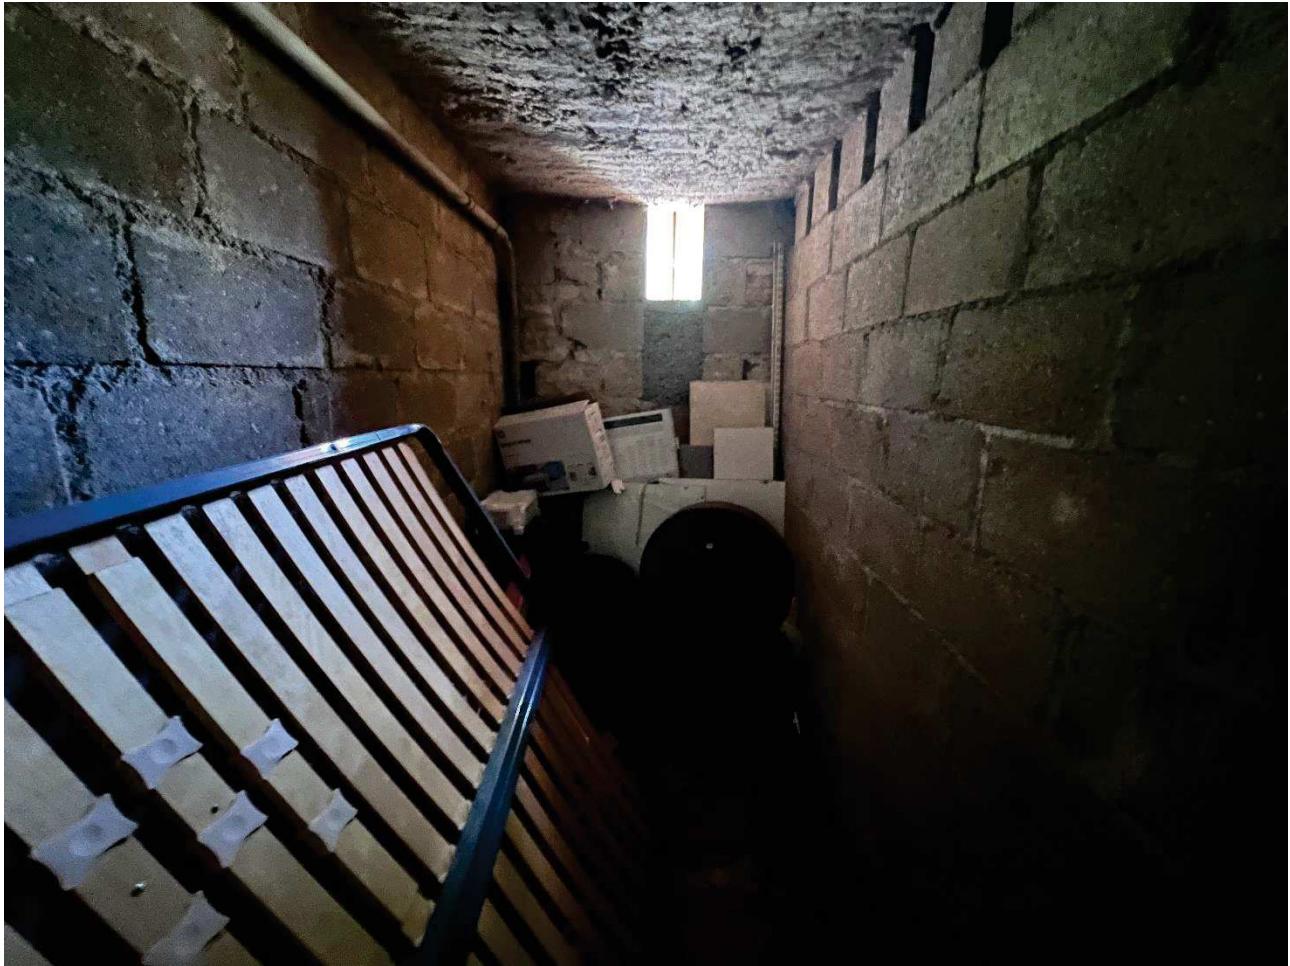
## LOT n°60 – CAVE n°20

**Accès :** porte bois en état et ouverte.

**Sol :** béton.

**Murs :** parpaings état brut.

**Plafond :** hourdi

**Ouverture :** une petite fenêtre.
