PROCES VERBAL DE DESCRIPTION

L'AN DEUX MILLE VINGT-CINQ
ET LE SIX OCTOBRE

Me suis rendue ce jour à CHARTUZAC (17130), 184, impasse de Chez Fradin, à l'effet de procéder à la description exacte et détaillée du bien cadastré ZA n° 69, appartenant à Monsieur LABADIE Matthieu, né le 19 août 1990 à Jonzac, demeurant 184, impasse de Chez Fradin 17130 CHARTUZAC, à défaut par lui d'avoir satisfait au commandement de payer qui lui a été signifié.

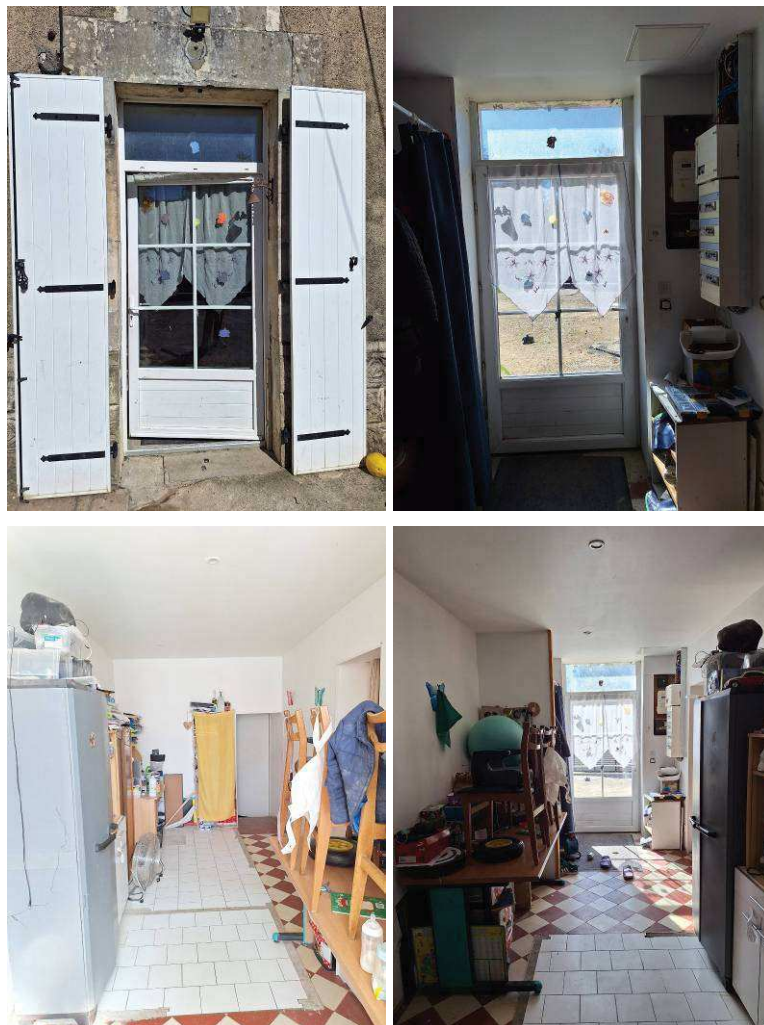
Sol : un carrelage ancien façon damier, usagé. L'on voit l'empreinte des anciennes cloisons qui ont été démontées. Et il y a également un carrelage de couleur blanc gris, à l'état d'usure normale. Les plinthes ne sont pas posées.

Murs : peints en blanc, peinture un peu sale.

Plafond : placoplâtre peint en blanc, avec trois spots encastrés. Présence de la trappe technique pour la VMC

En entrant à gauche, dans le mur Sud, le disjoncteur et le compteur électrique.

Sur la cloison séparative avec le séjour, le tableau électrique.

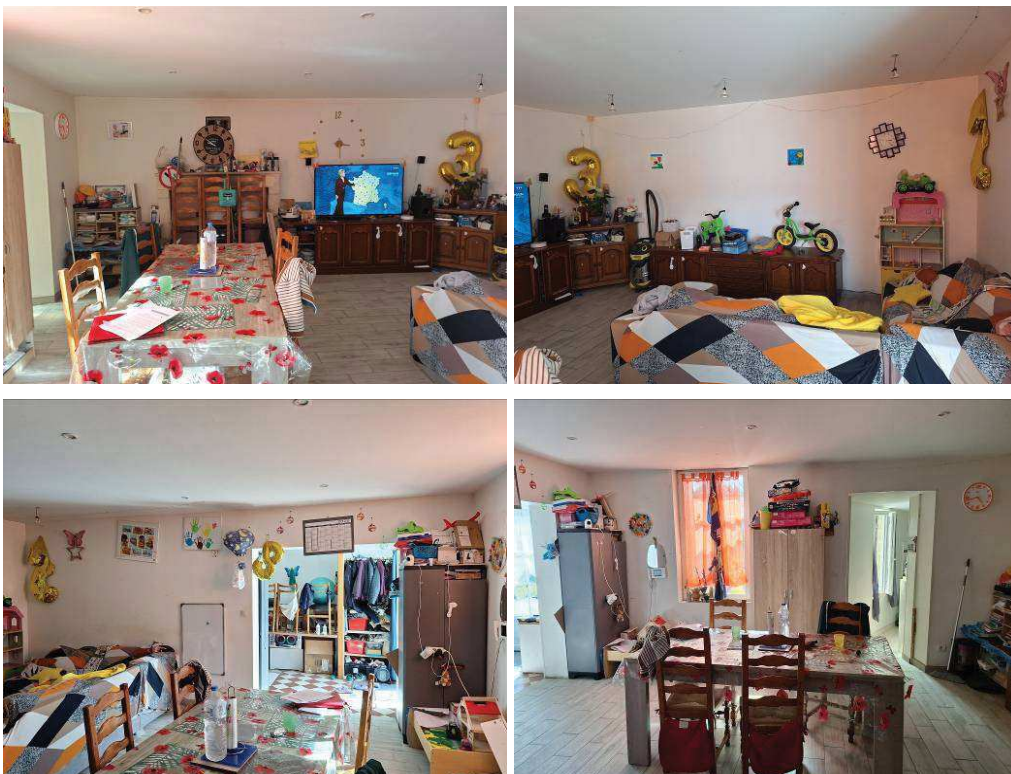
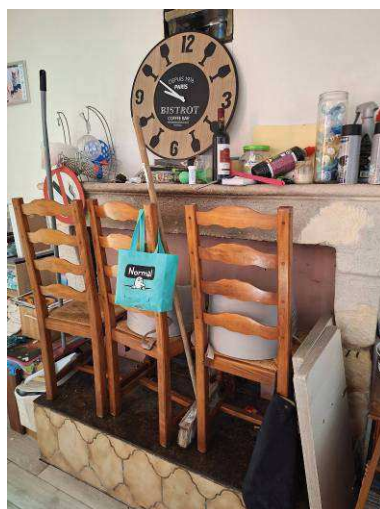
Sol : un carrelage rectangulaire, imitation bois grisé, en parfait état. Les plinthes sont en carrelage du même motif, en parfait état.

Murs : ils sont doublés de placoplâtre peint en blanc. La peinture est un peu défraîchie et ternie.

Côté Ouest, un encadrement de cheminée en pierres, à l'intérieur duquel a été installé un insert. Sur le pourtour de l'insert, un placoplâtre type placo feu pour fermer l'encadrement de cheminée. Au-dessus de l'encadrement de cheminée, une bouche de chauffe.

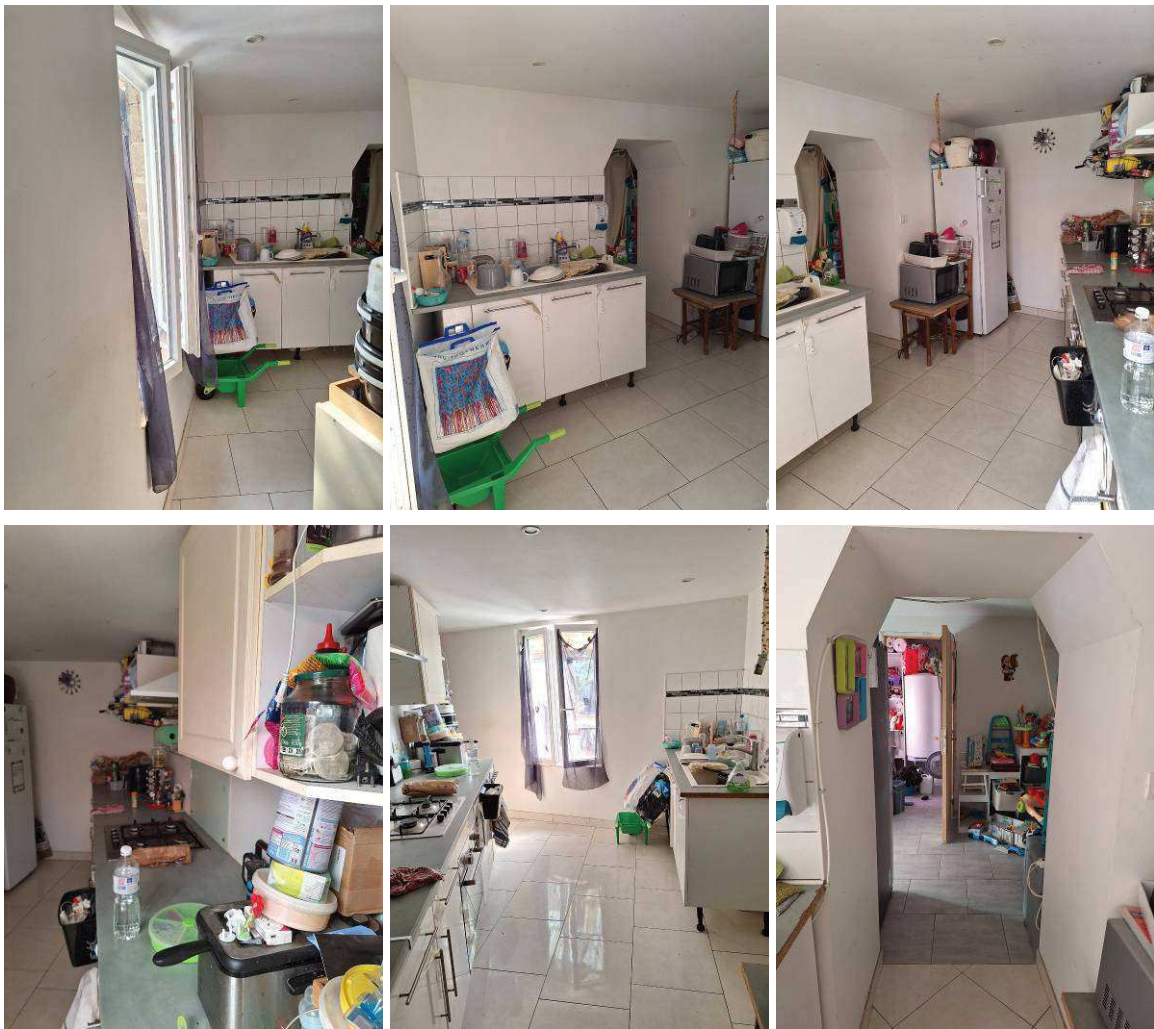
Sol : un carrelage de 40 cm de côté, de couleur sable et gris, avec des effets veinés, en très bon état. Les plinthes sont en carrelage du même motif, en très bon état.

Murs : ils sont doublés de placoplâtre peint en blanc. La peinture présente des traces par endroits et des projections.

Plafond : placoplâtre peint en blanc ; peinture un peu défraîchie. Il y a quatre spots encastrés.

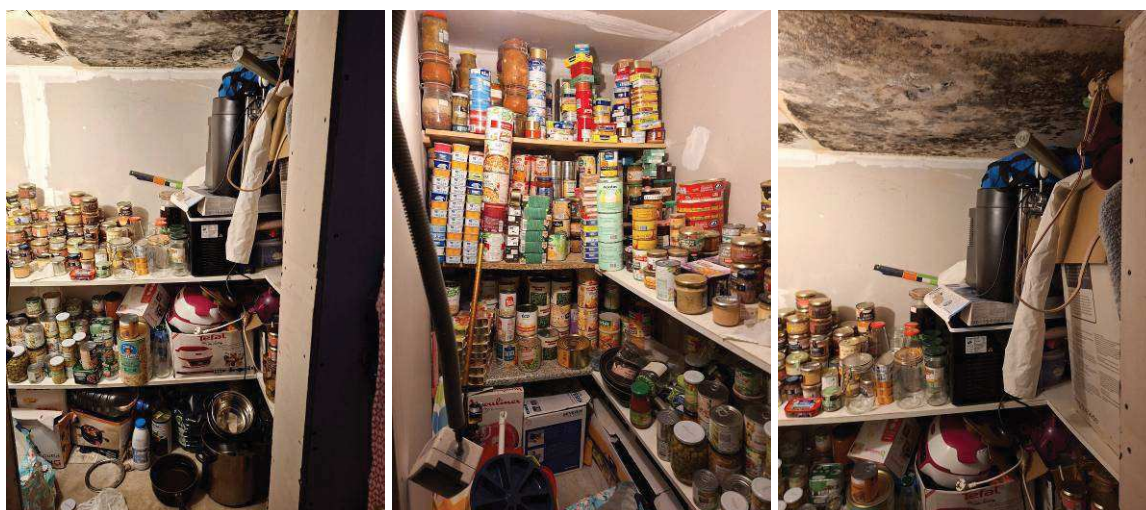
Sol : une chape de béton lissé.

Murs : du placoplâtre jointé, non peint.

Plafond : placoplâtre jointé, non peint. Présence important de moisissure

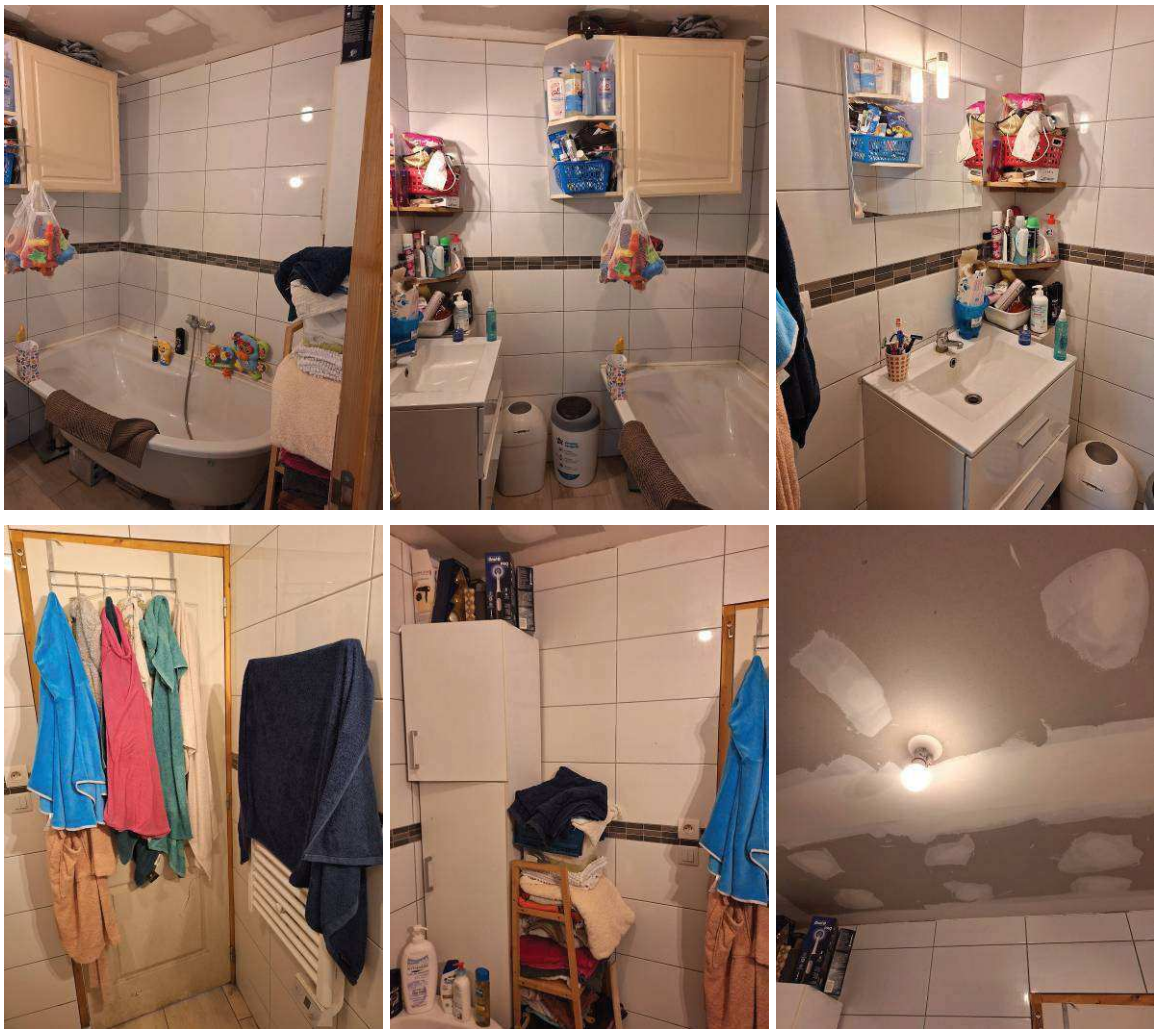
Entrée par un bloc porte, type placage bois avec une poignée en bon état, si ce n'est que la panne est cassée.

Plafond : placoplâtre jointé, non peint. Un point lumineux

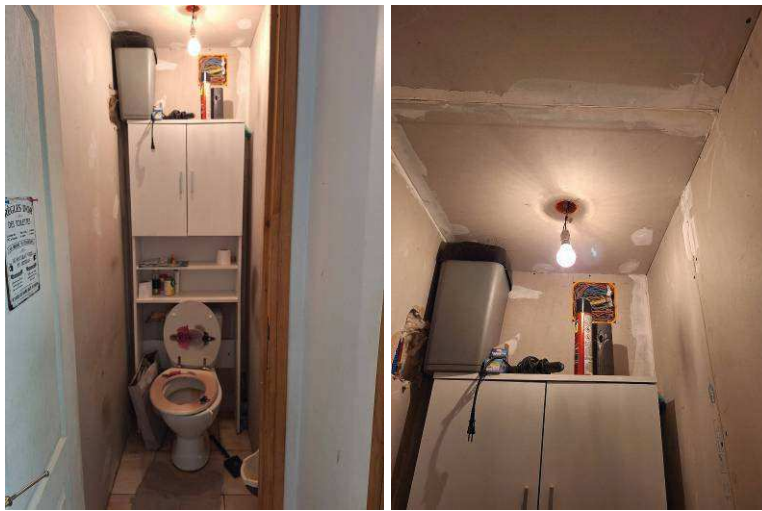
Murs : ils sont doublés de placoplâtre partiellement jointé, non peint.

Plafond : placoplâtre jointé et non peint.

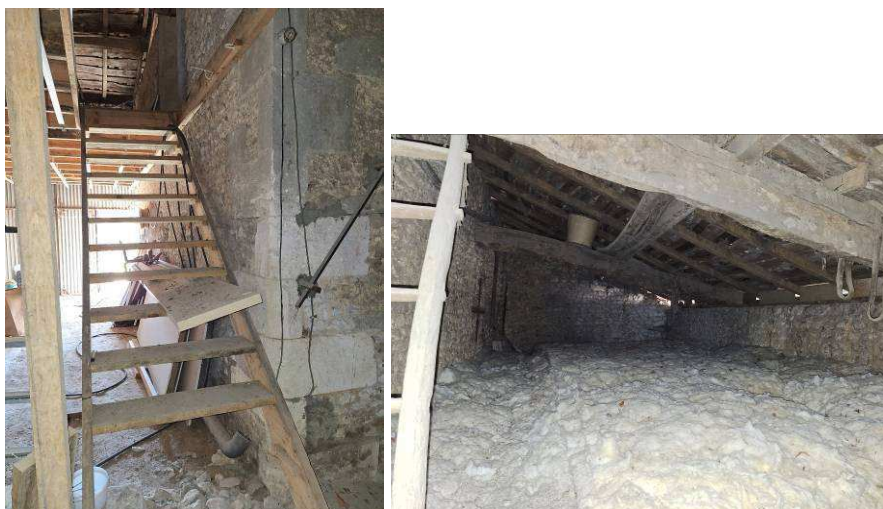
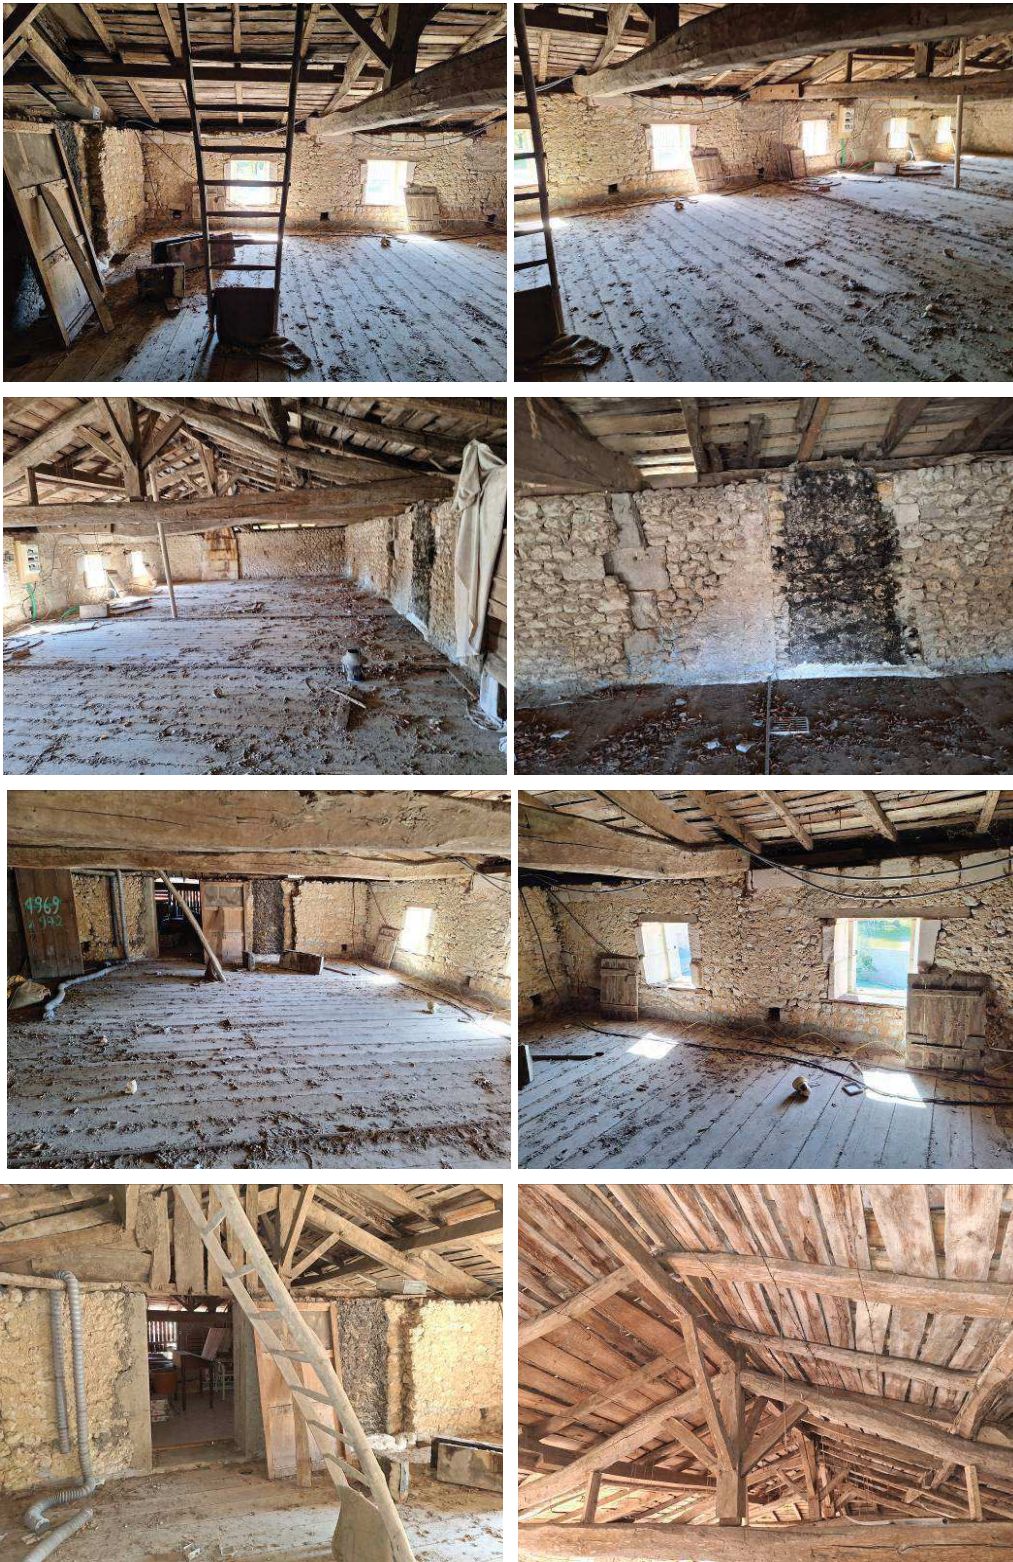
Sol : plancher bois.

Murs : en moellons.

Plafond : une charpente bois, ancienne mais en bon état global, recouverte de tuiles type tiges de botte.
