# PROCES-VERBAL DE DESCRIPTION

M'être transporté ce jour sise Commune de de NUEIL-LES-AUBIERS (Deux-Sèvres), lieudit « La Chênetière ».

Un immeuble sis commune de NUEIL-LES-AUBIERS (Deux-Sèvres), lieudit « La Chênetière » sur lequel est implantée une maison d'habitation cadastrée section :

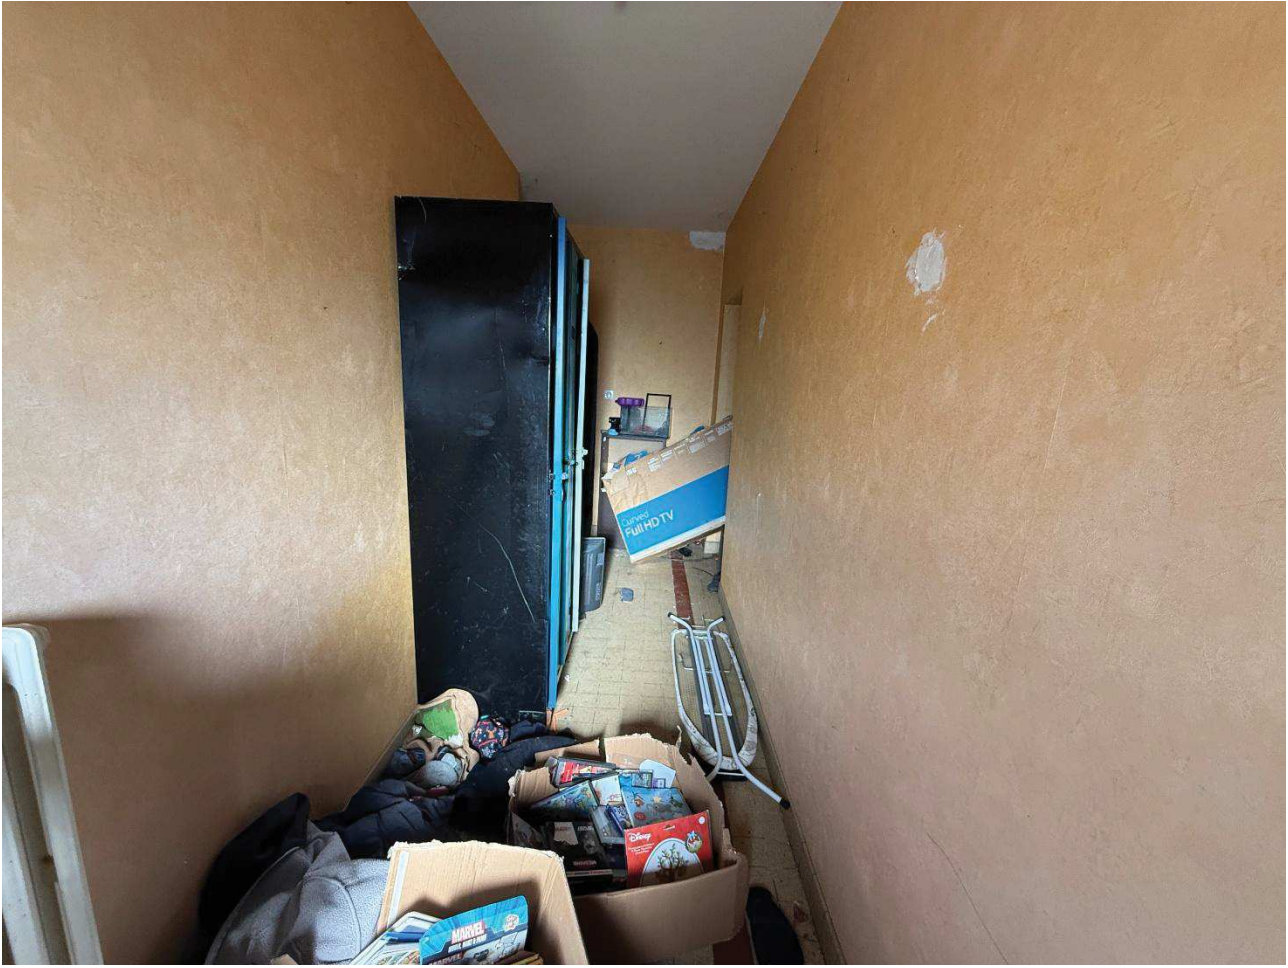
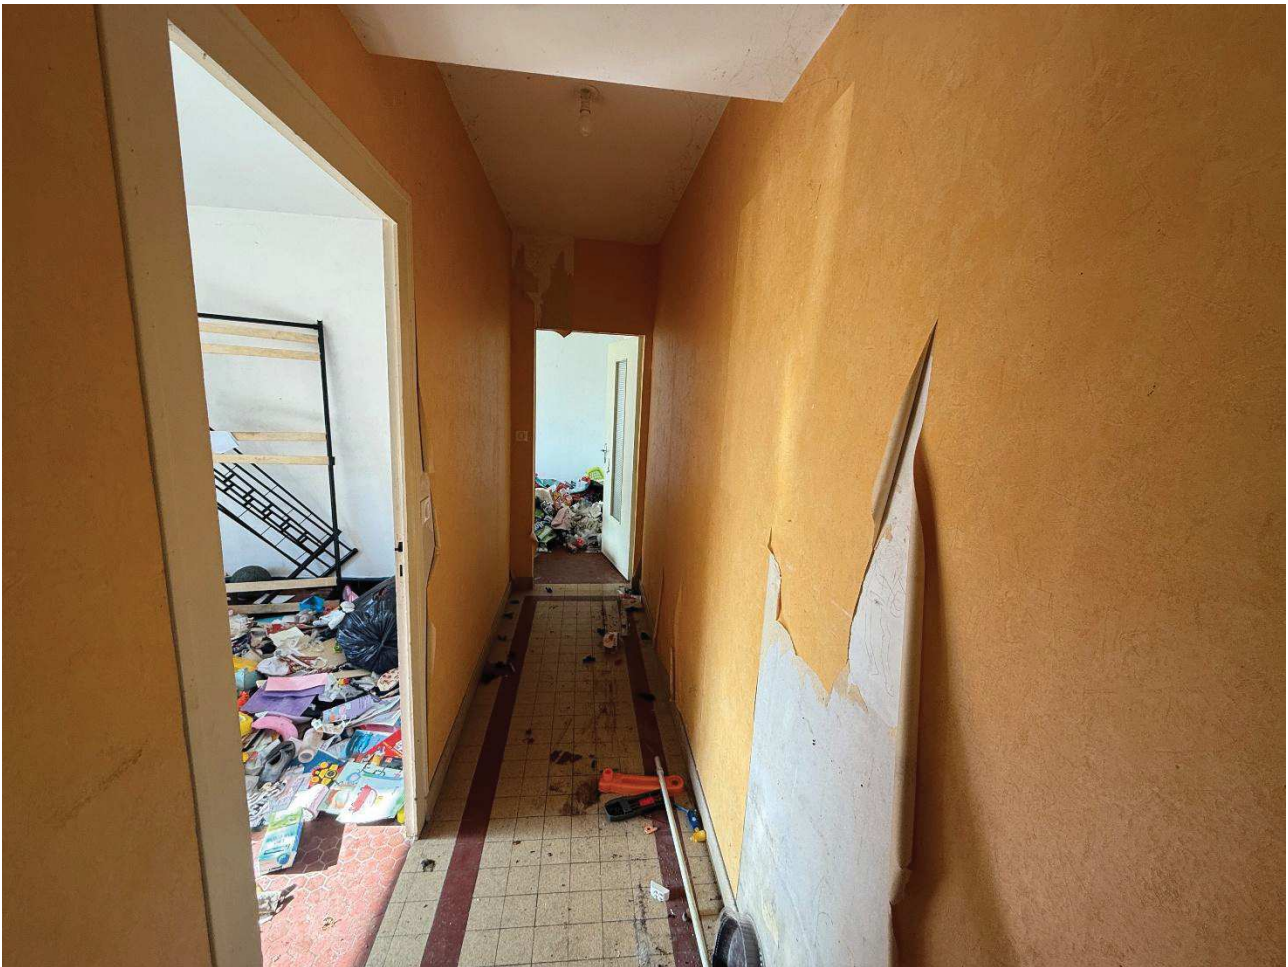
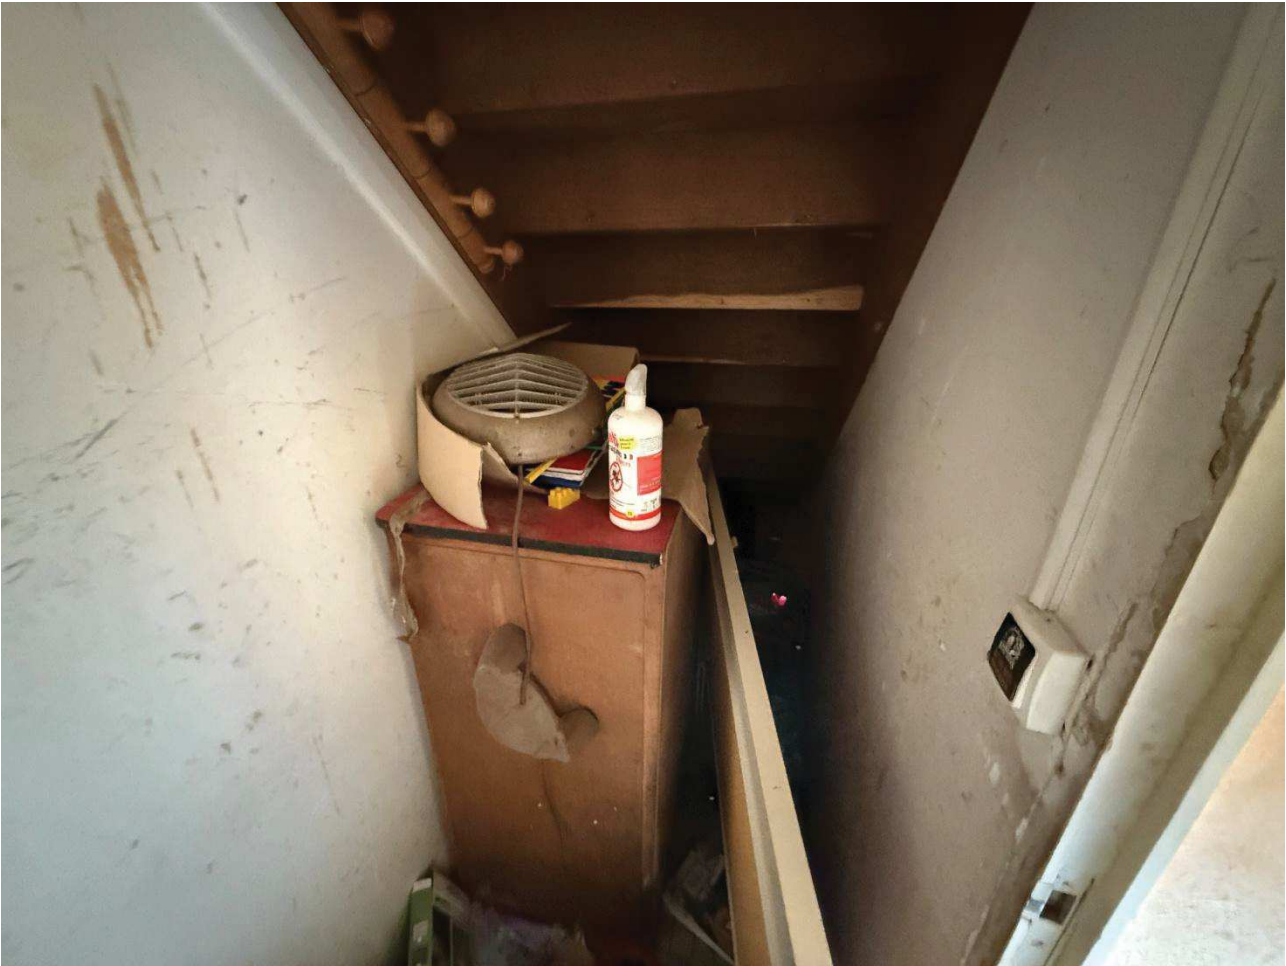
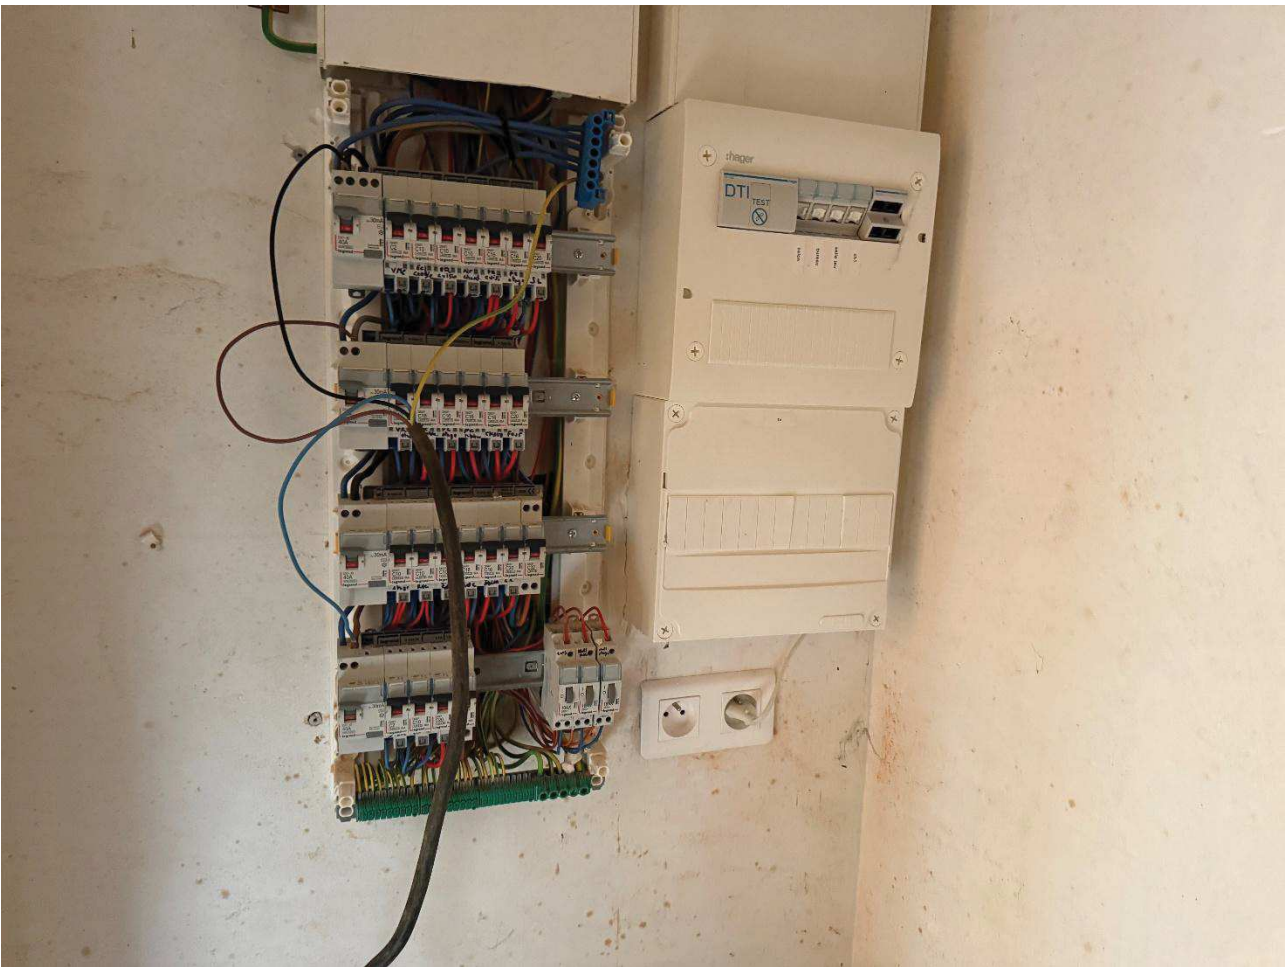
### ENTREE

**Accès** : porte PVC en très mauvais état, détériorée et forcée.

**Sol** : carrelage jonché de débris, de cartons et d'excréments de chats.

**Cloisons** : enduit, papier peint usagé, déchiré.

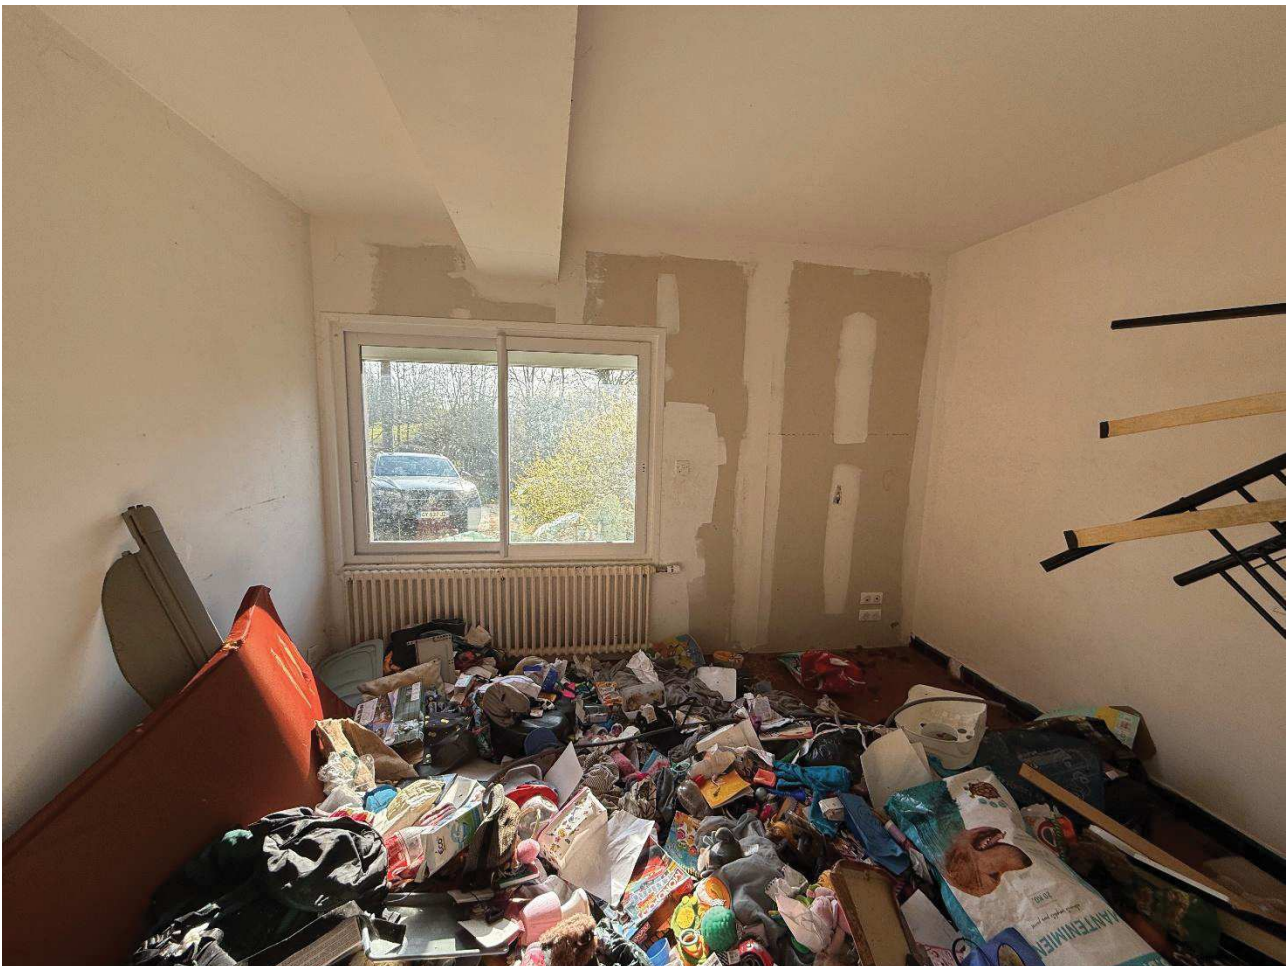
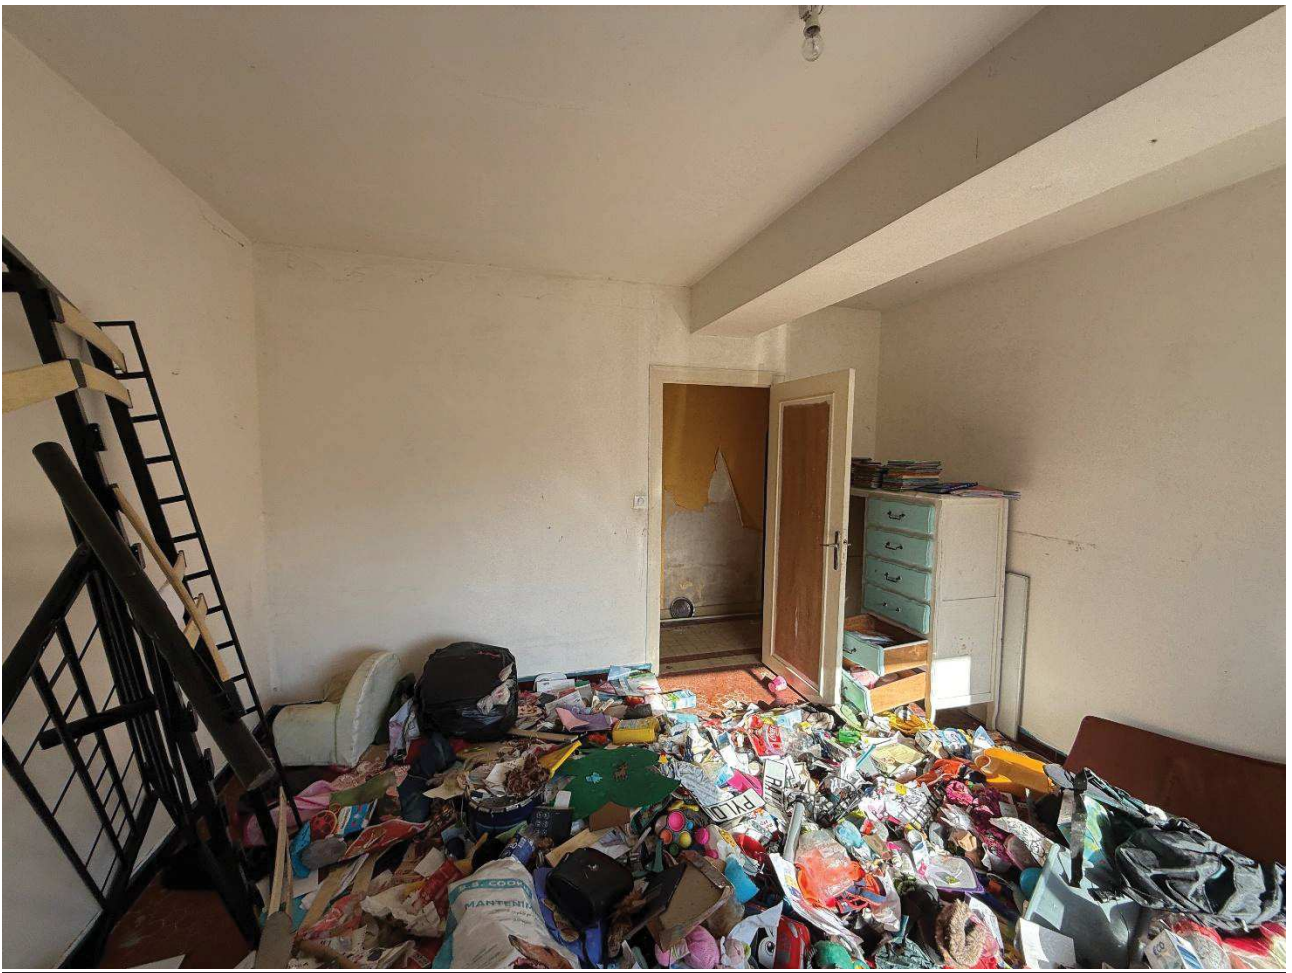
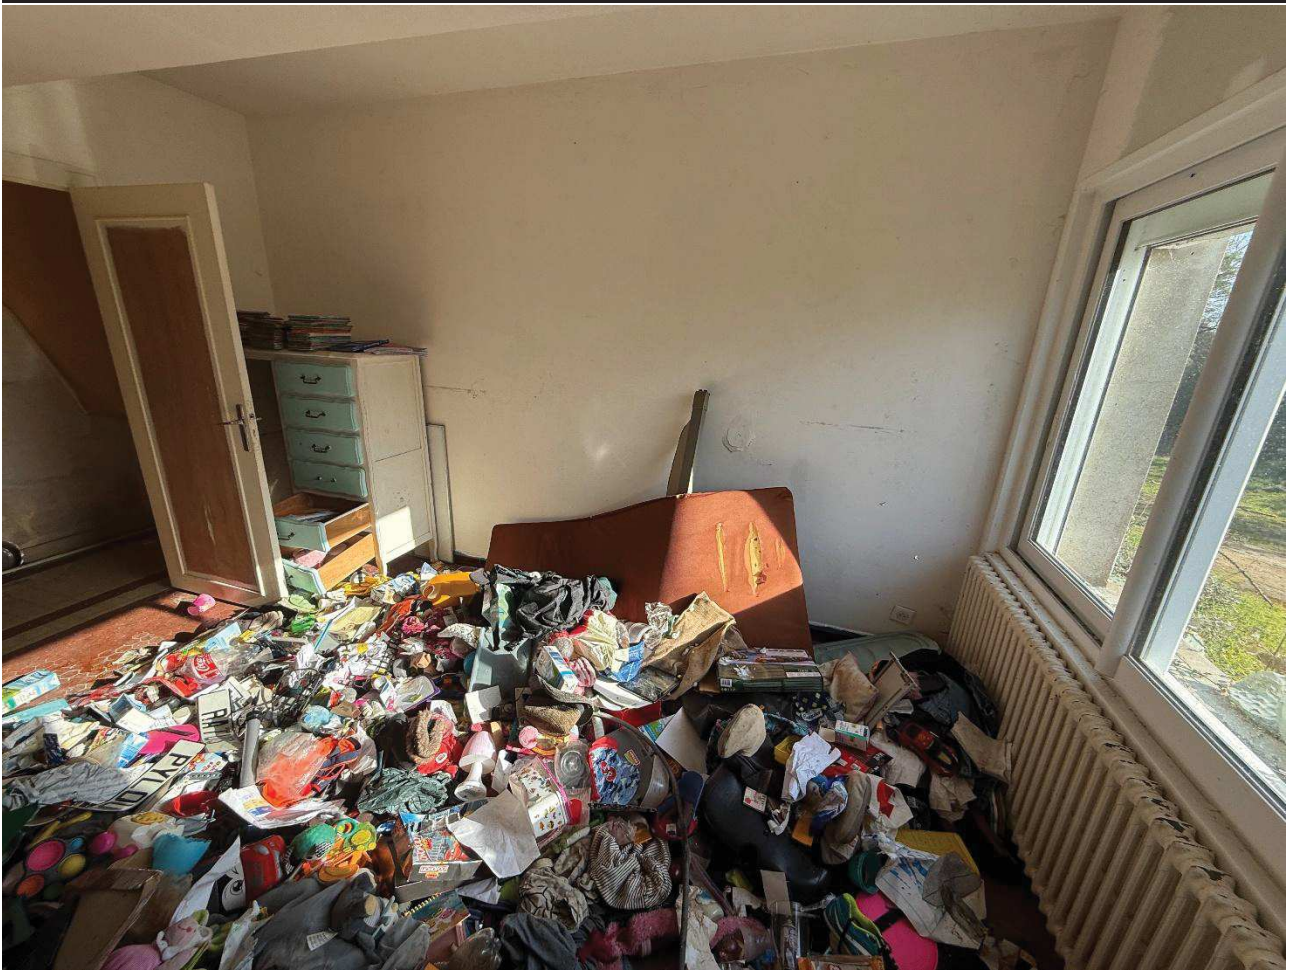
## CHAMBRE 1

**Sol** : carrelage ancien recouvert de débris.

**Cloisons** : enduit et plaques de plâtre tantôt peintes tantôt brutes.

**Plafond** : enduit, peinture décaïe.

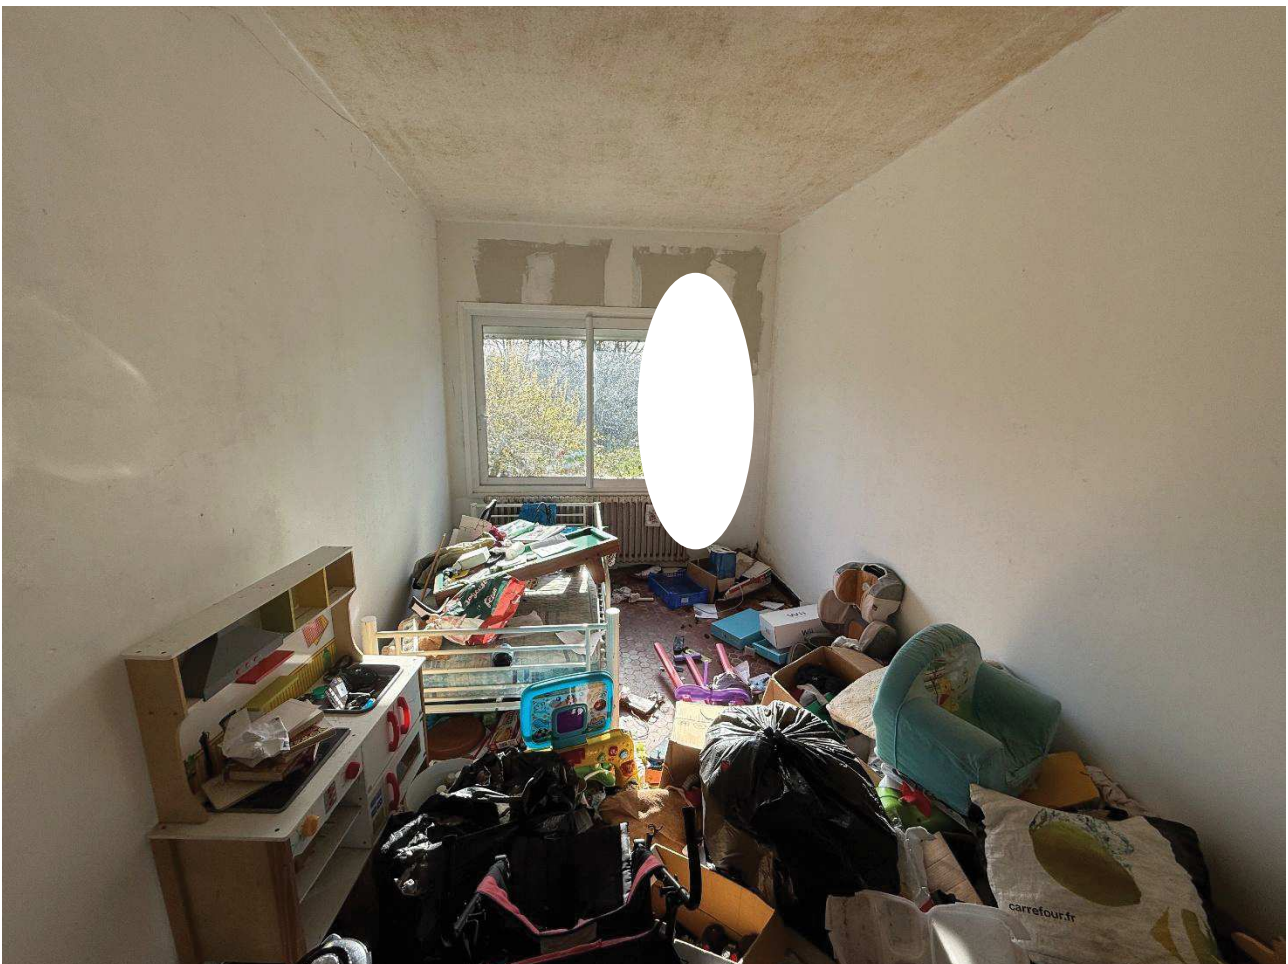
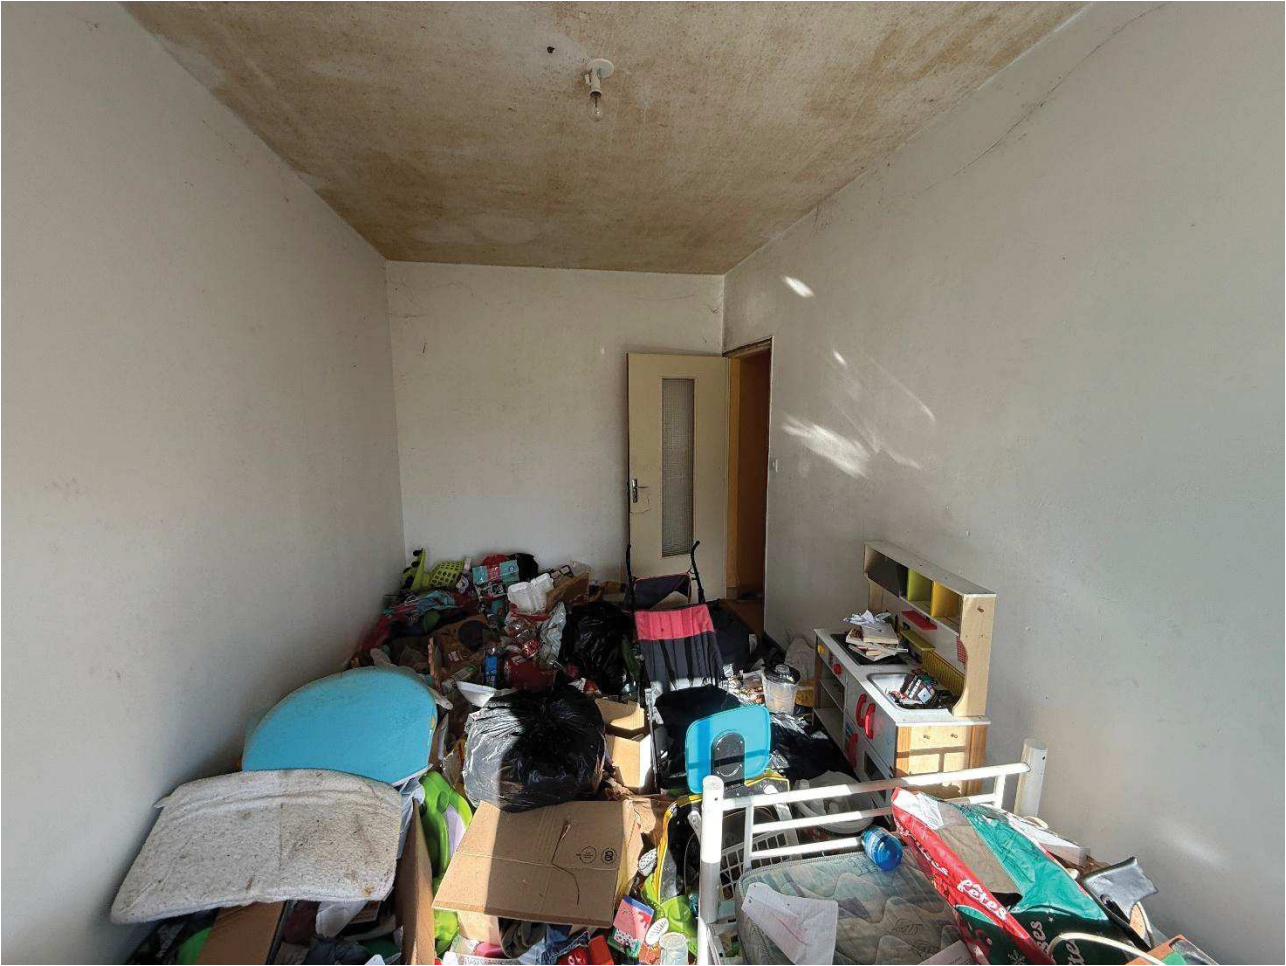
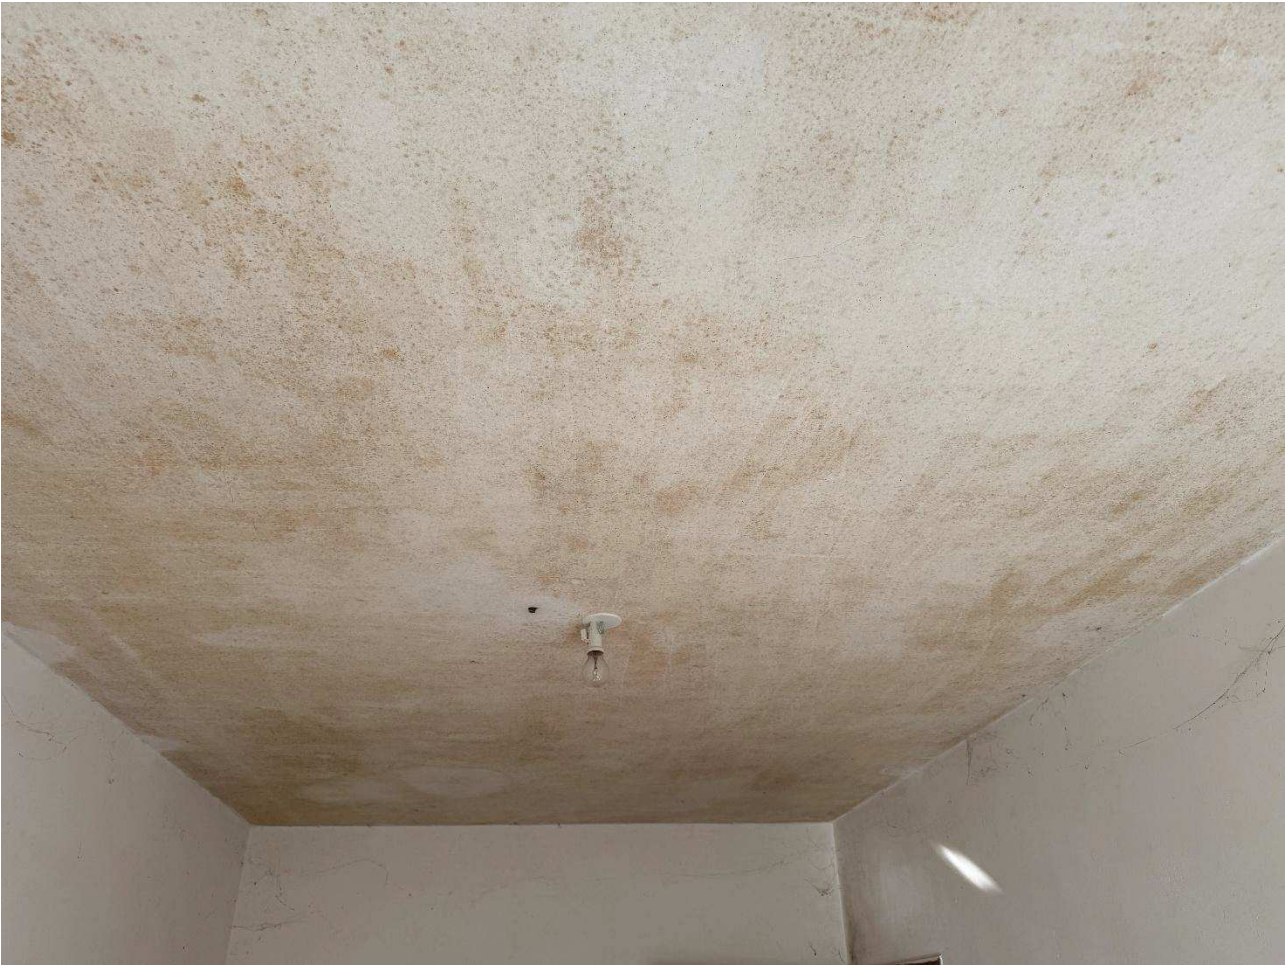
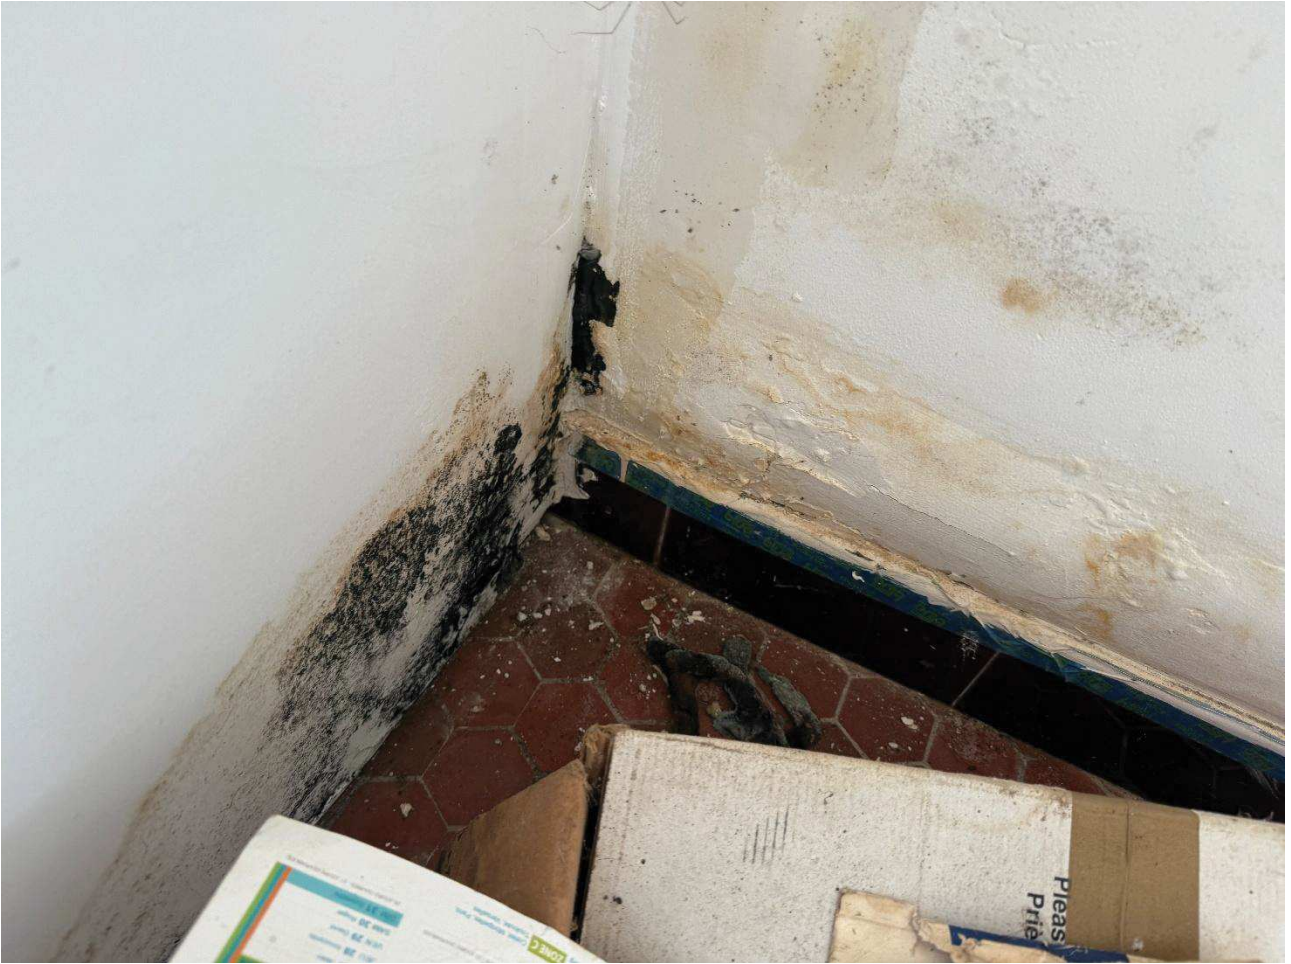
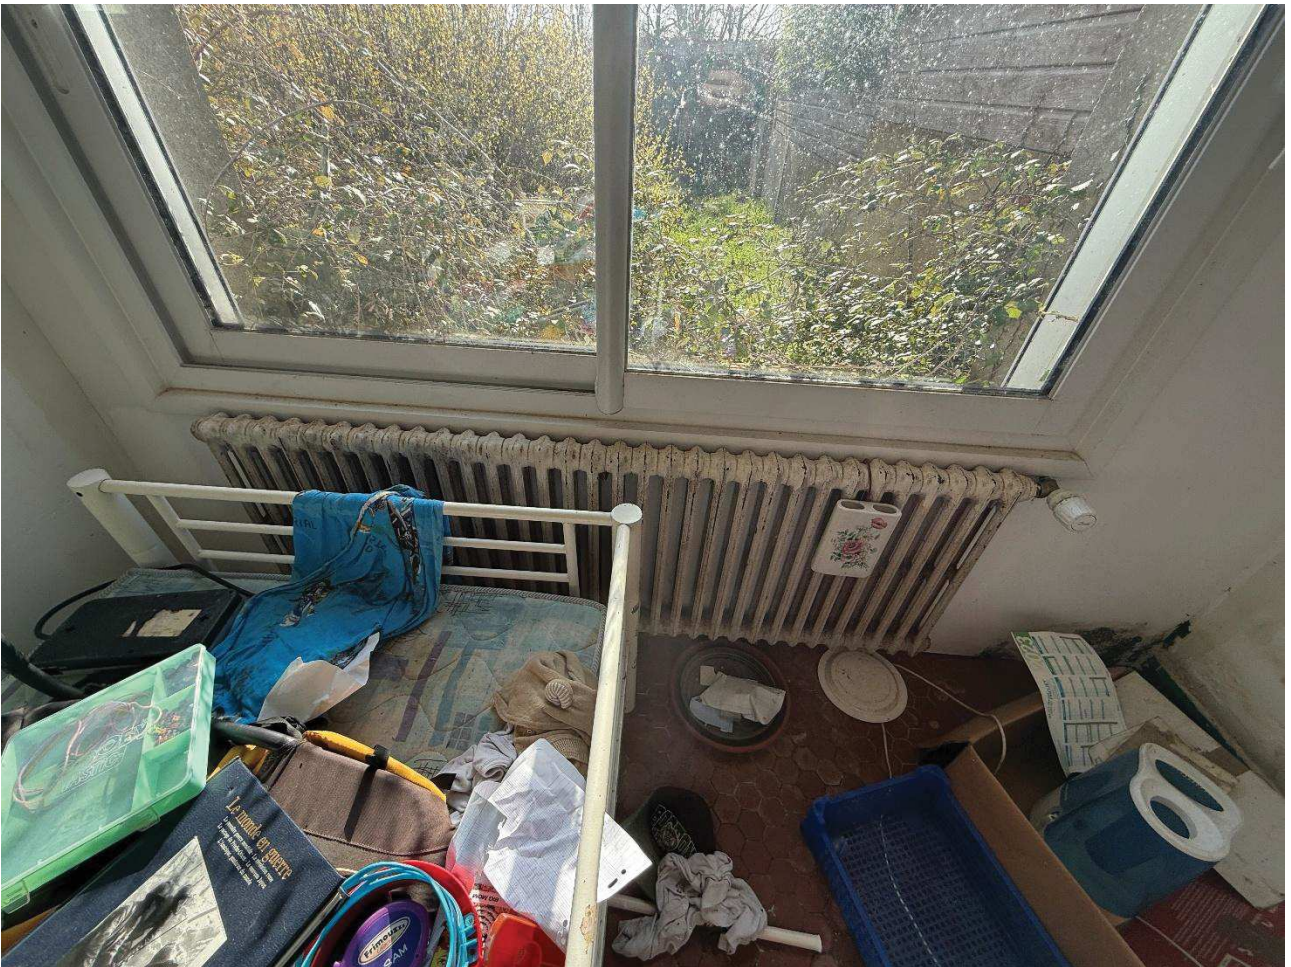
## CHAMBRE 2

**Sol** : carrelage ancien recouvert de débris et de mobiliers en très mauvais état.

**Cloisons** : enduit, plaques de plâtre tantôt peintes tantôt brutes, cloison en mauvais à l'angle inférieur droit.

**Plafond** : peinture piquée par la moisissure.

- Prises et interrupteurs électriques en bon état visuel.
- Eclairage ampoule sur douille.
- Radiateur à eau piqué par la rouille avec vanne thermostatique.

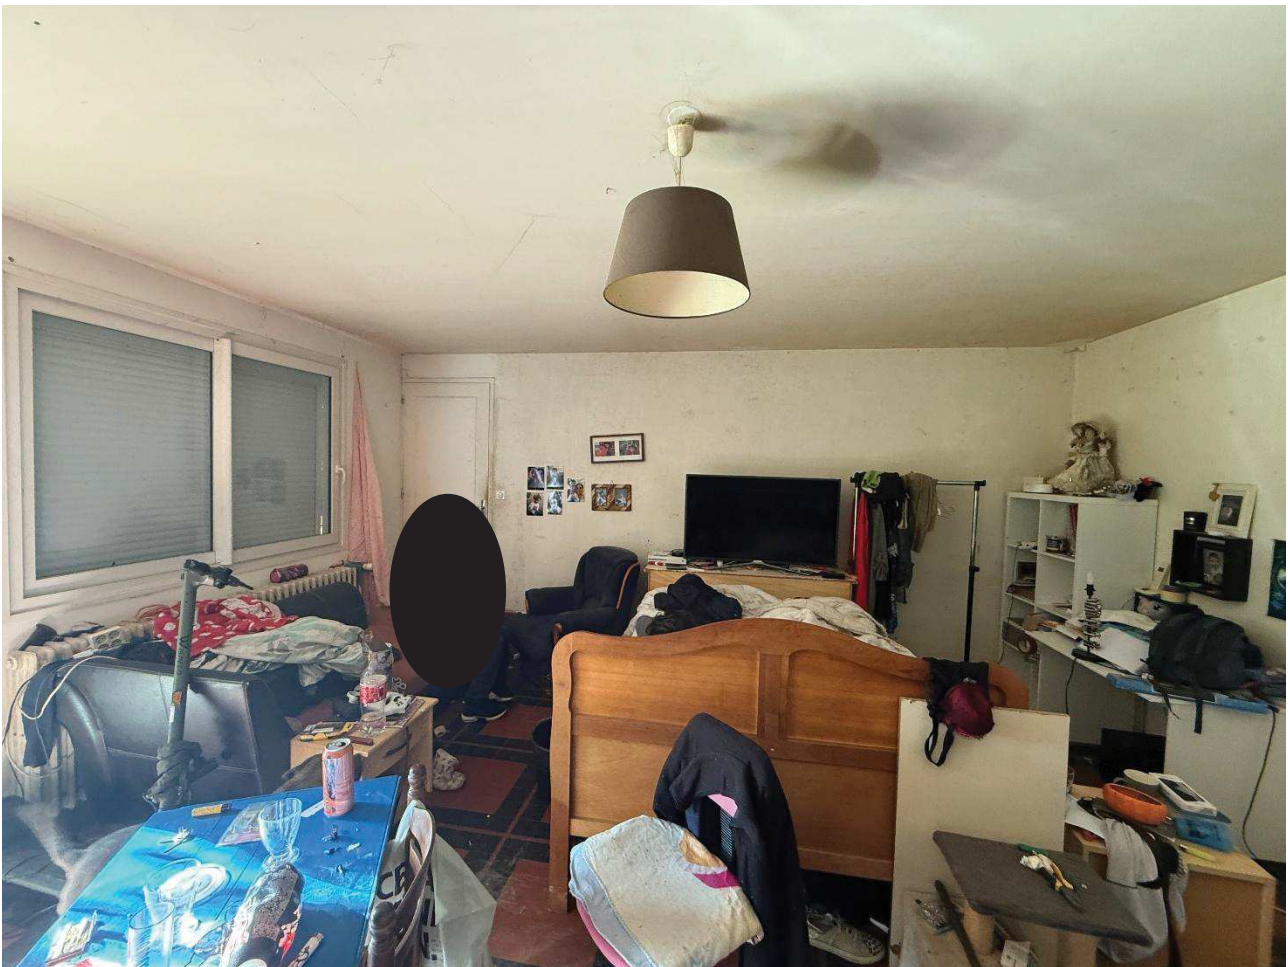
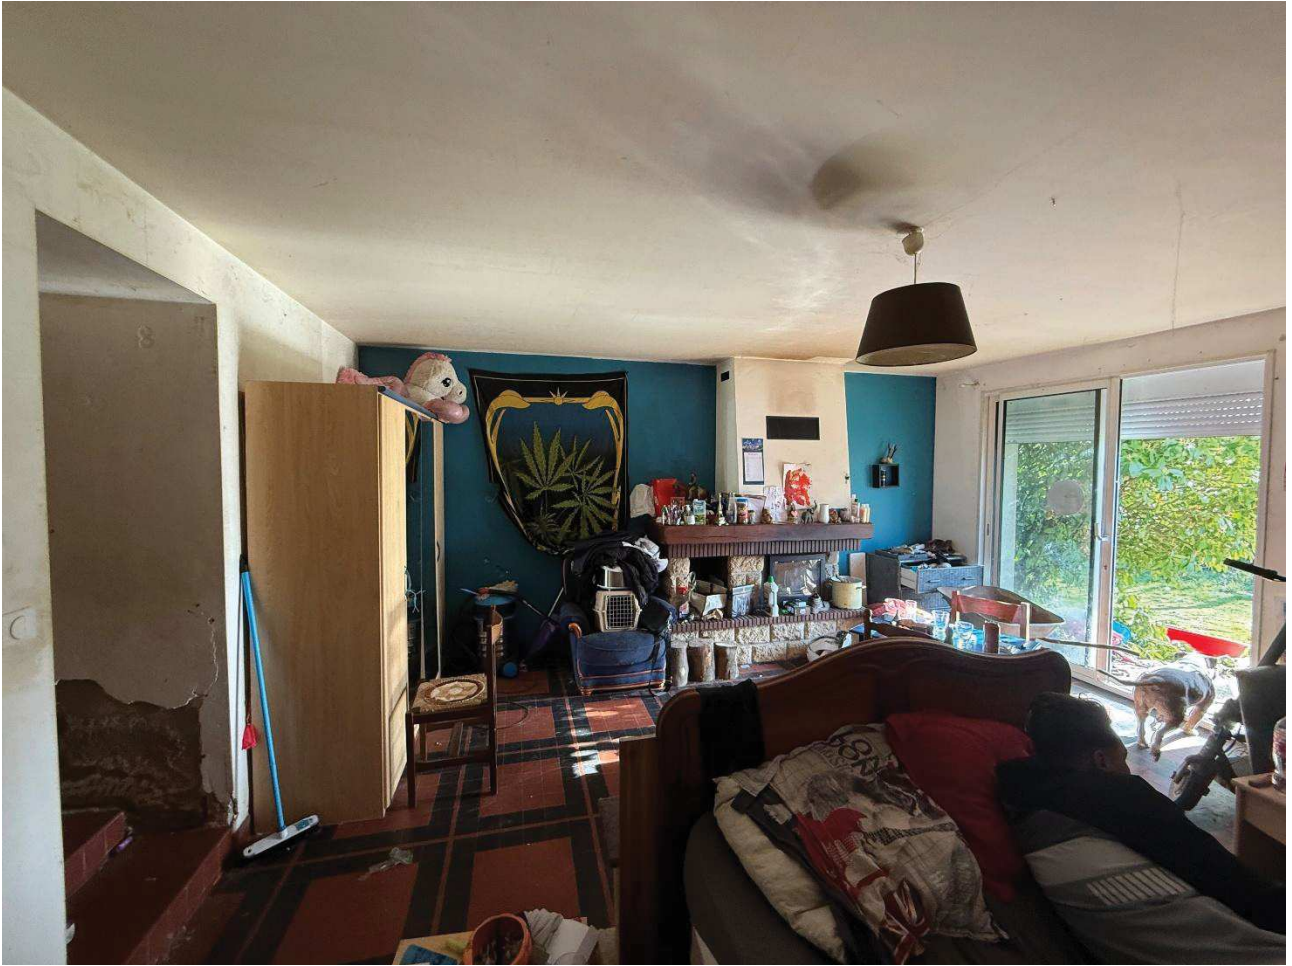
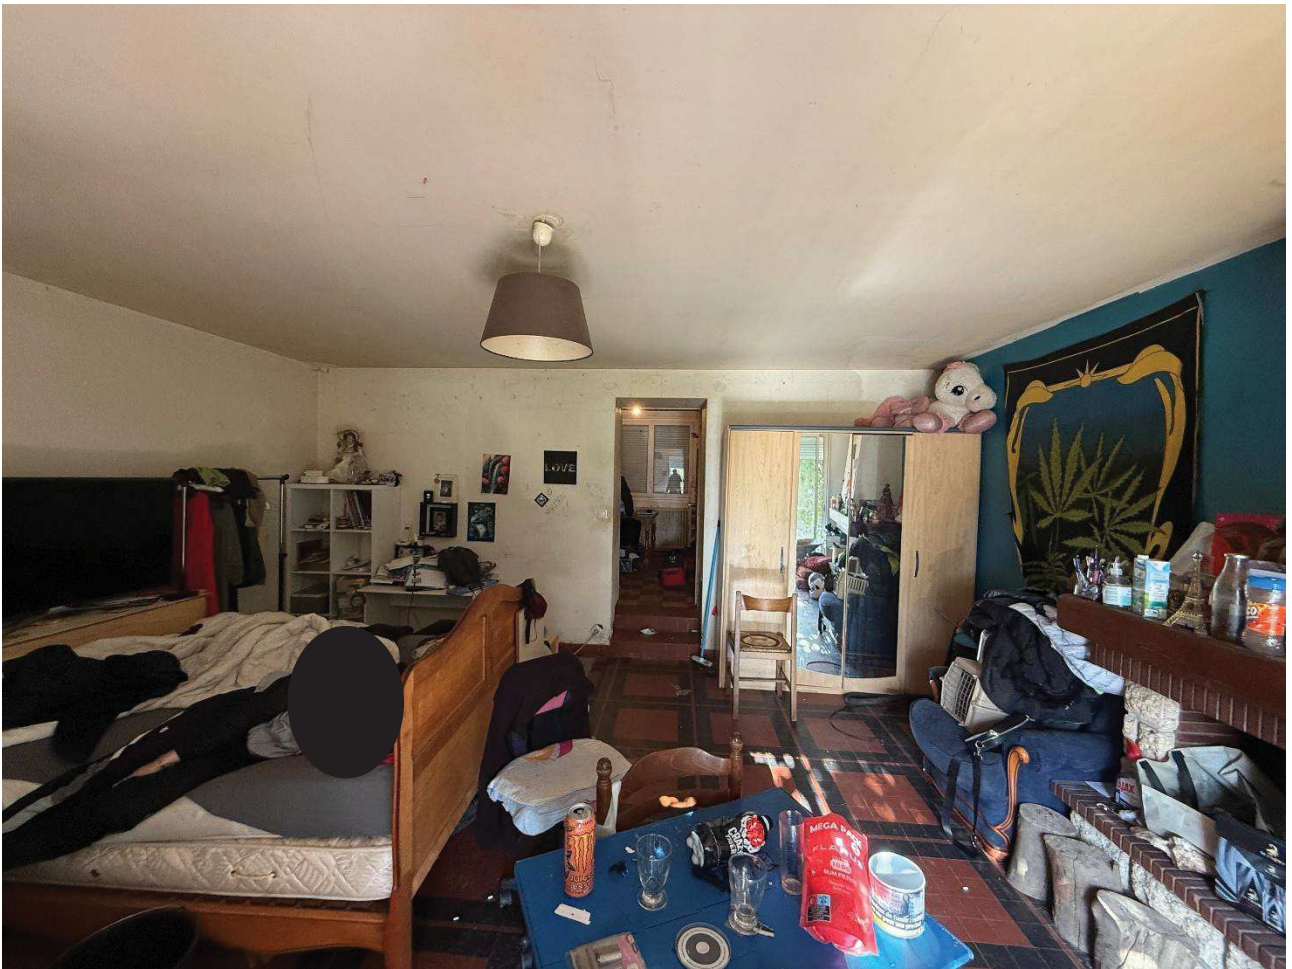
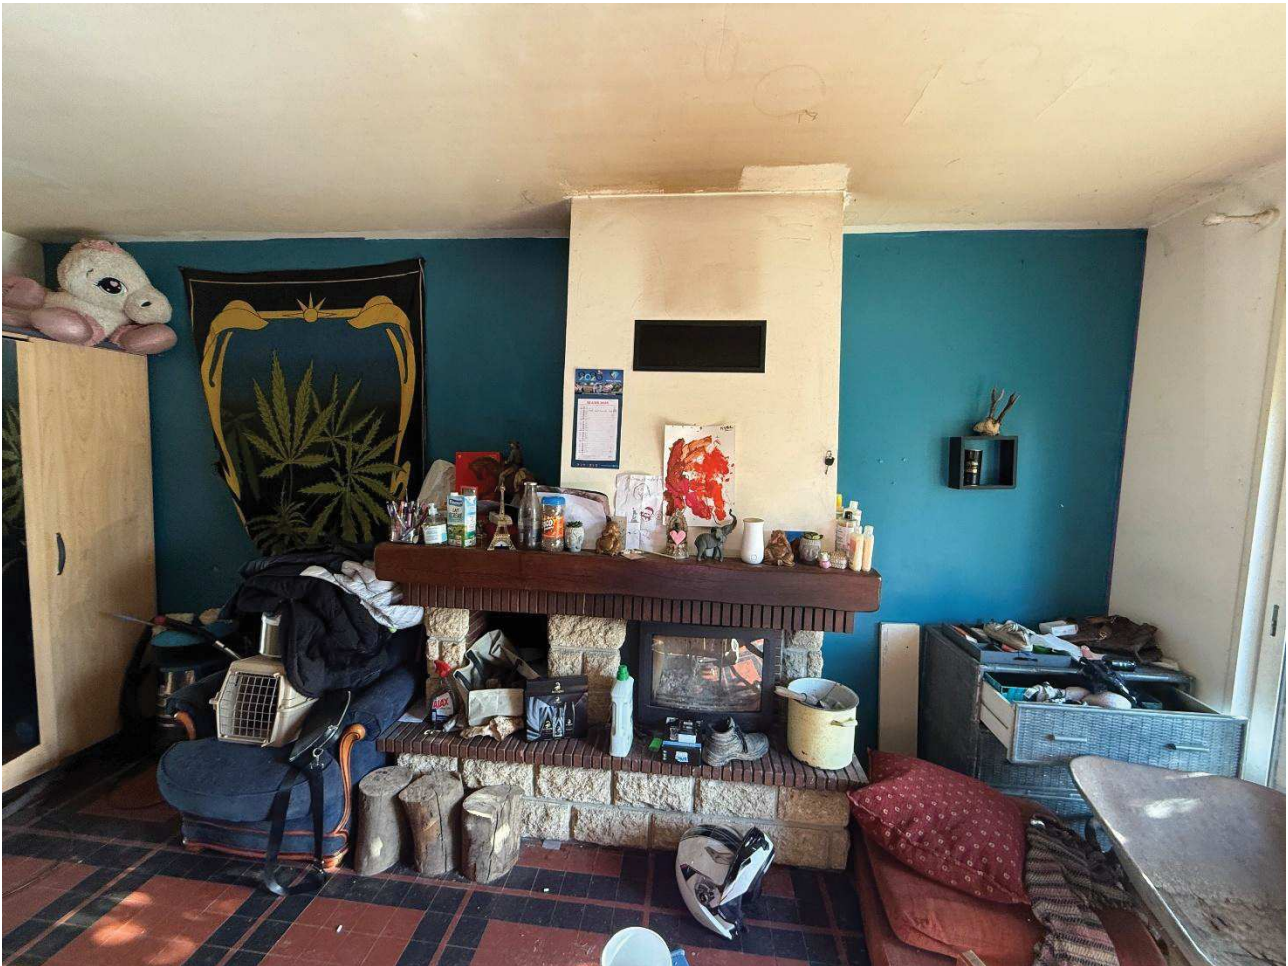
## SALON - SEJOUR

**Cloisons :** enduit ancien et en mauvais état par endroits, certaines zones délitées, peinture décatie et tachée par endroits.

**Plafond :** peinture décatie, jaunie.
