# PROCES-VERBAL DE DESCRIPTION

M'être transporté ce jour sise Commune de de NUEIL-LES-AUBIERS (Deux-Sèvres), lieudit « La Chênetière ».

Un immeuble sis commune de NUEIL-LES-AUBIERS (Deux-Sèvres), lieudit « La Chênetière » sur lequel est implantée une maison d'habitation cadastrée section :

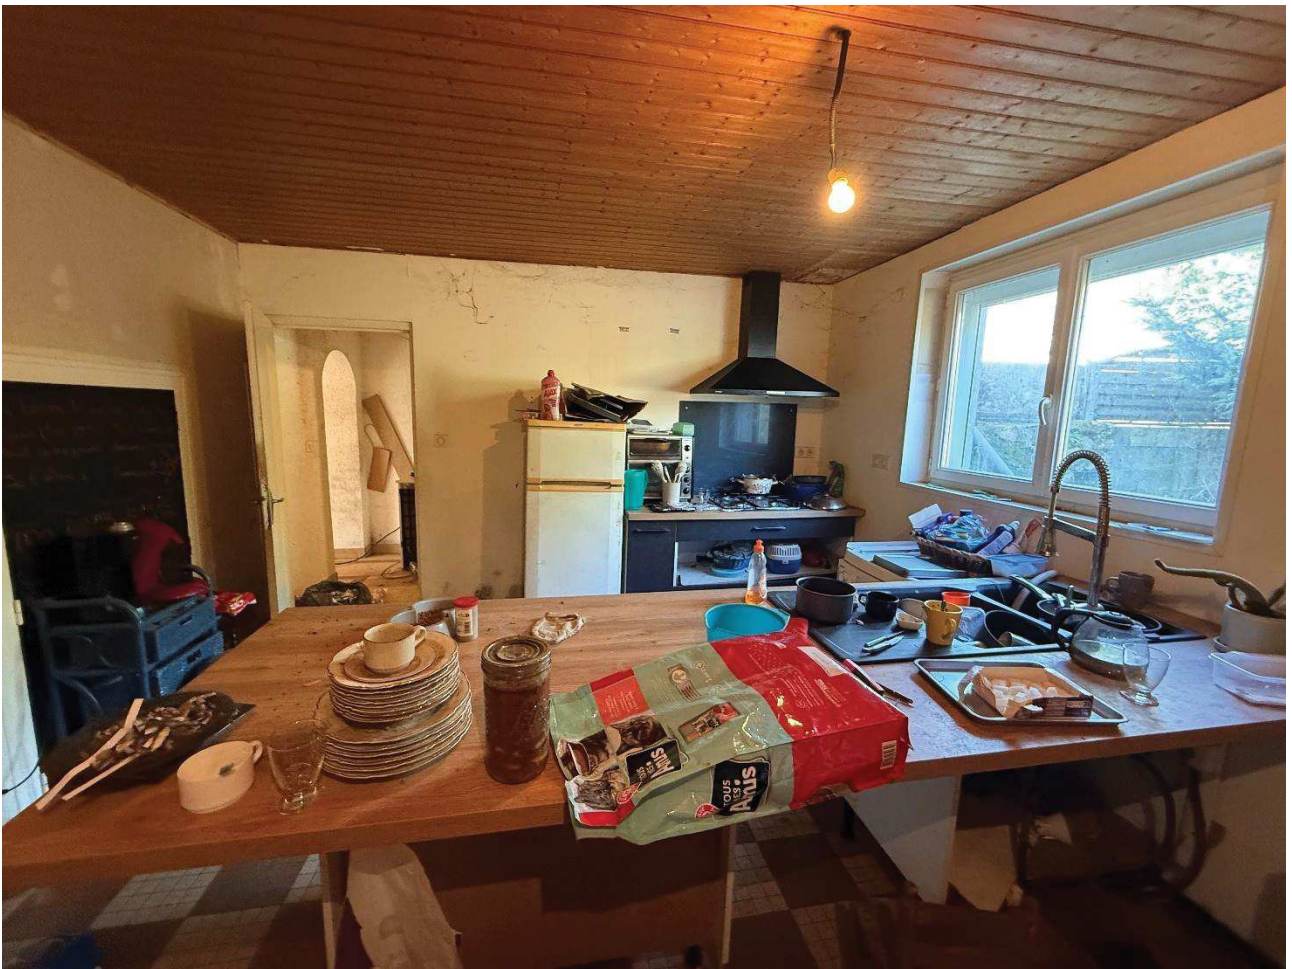
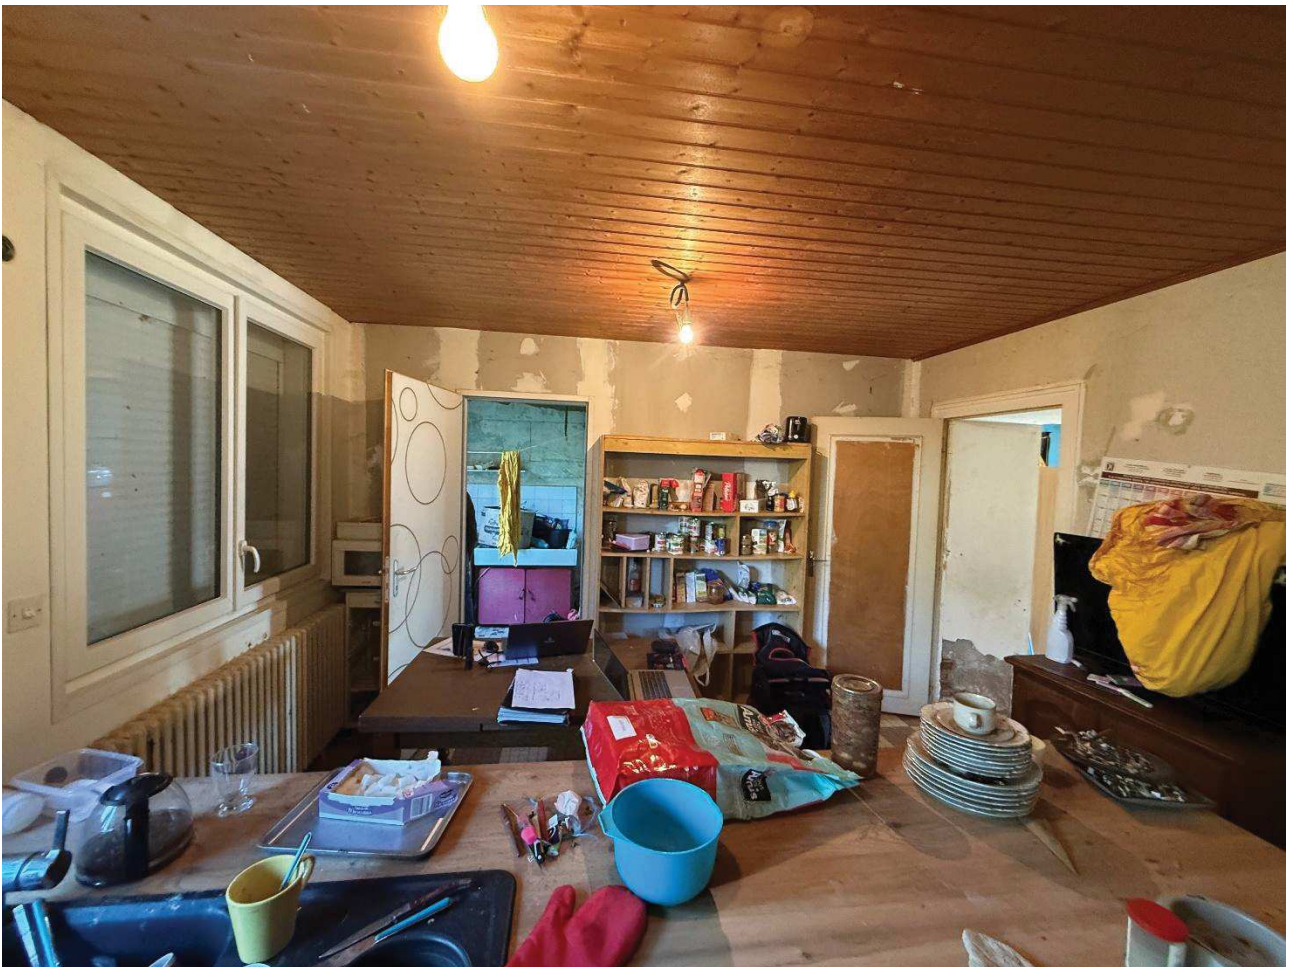
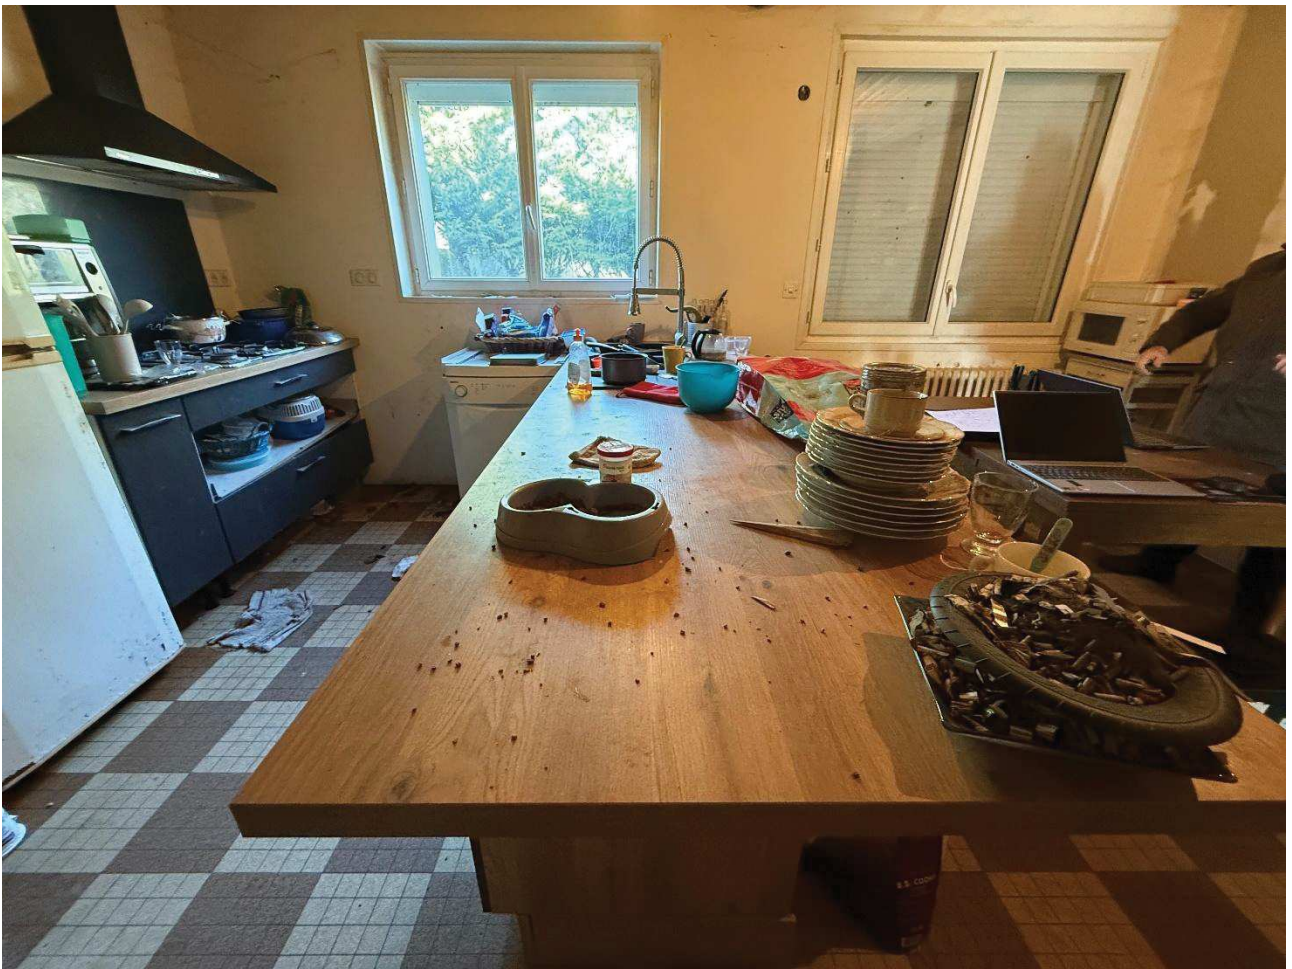
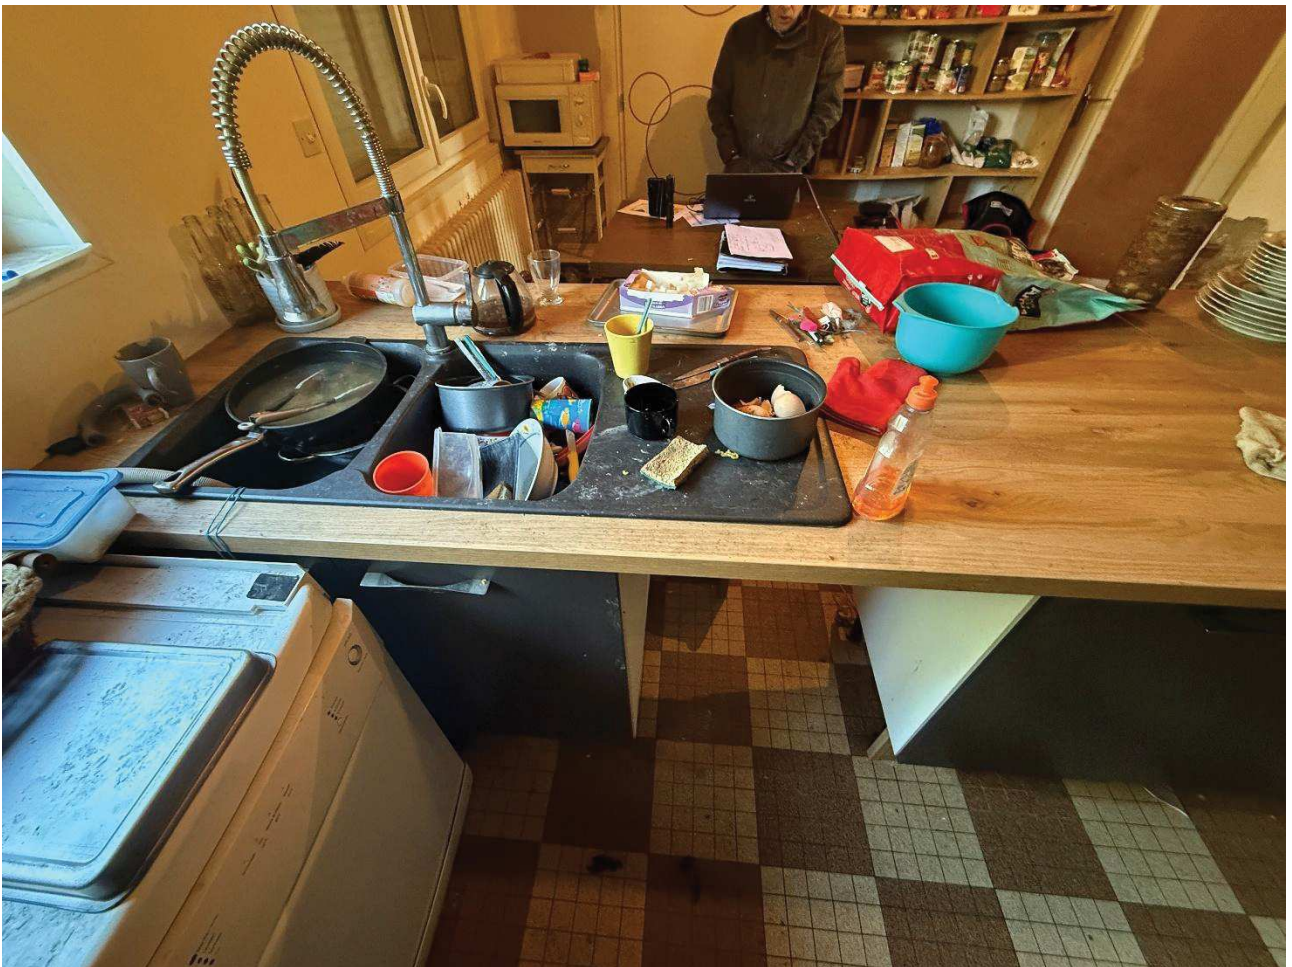
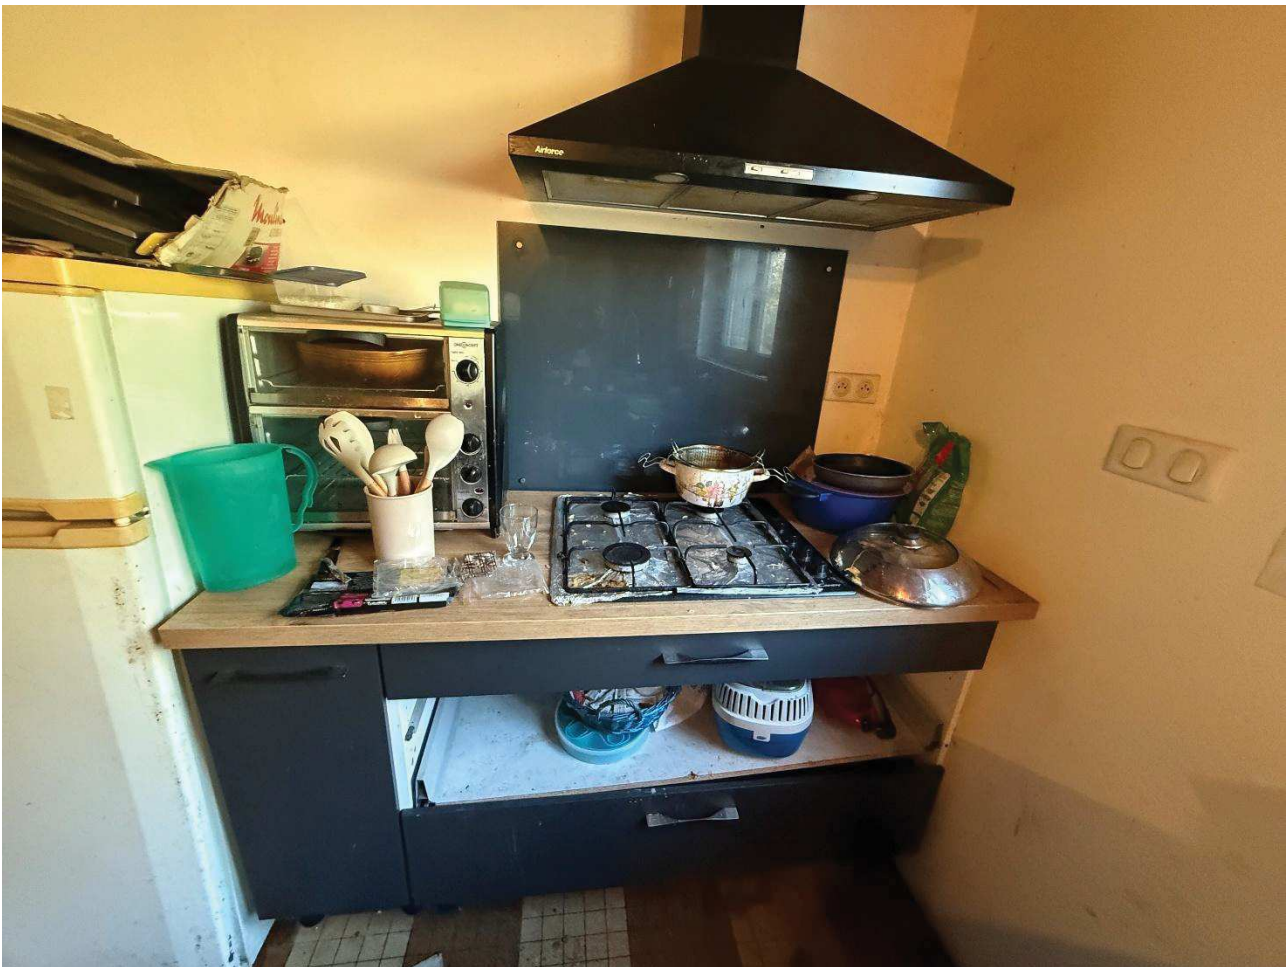
## CUISINE

**Cloisons :** enduit ancien, peinture décatie et tachée par endroits.

- Prises et interrupteurs électriques en bon état visuel.
- Eclairage ampoule sur douille.
- Radiateur à eau piqué par la rouille avec vanne thermostatique.
- Cuisine équipée d'un îlot central avec plan de travail imitation chêne brun, mobilier bas constitué de 2 tiroirs et de deux placards. Evier deux bacs avec robinet mitigeur douchette. Table de cuisson 4 feux gaz et hotte aspirante. Le tout est très sale.
-

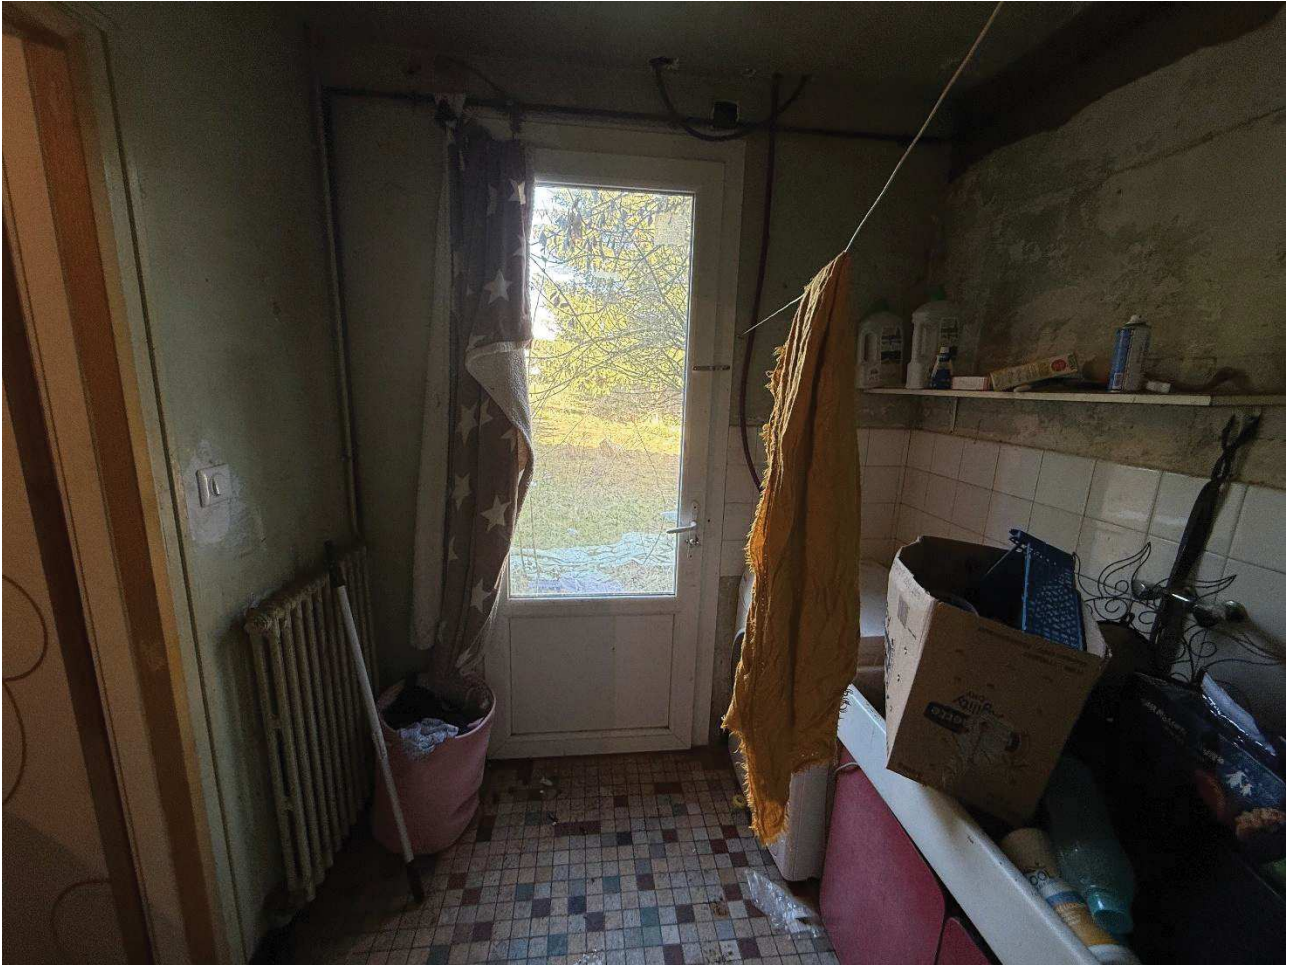
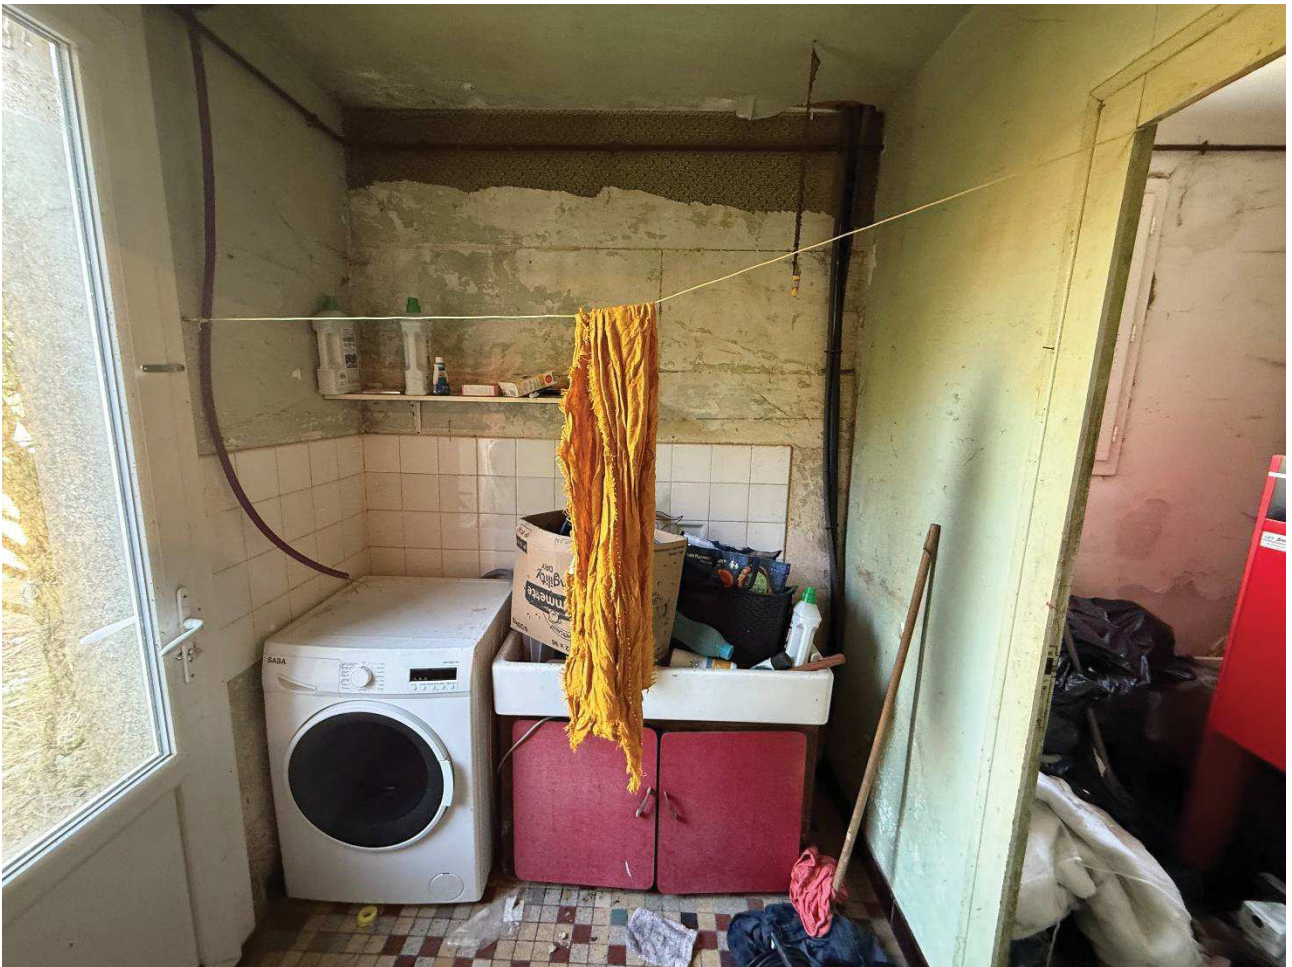
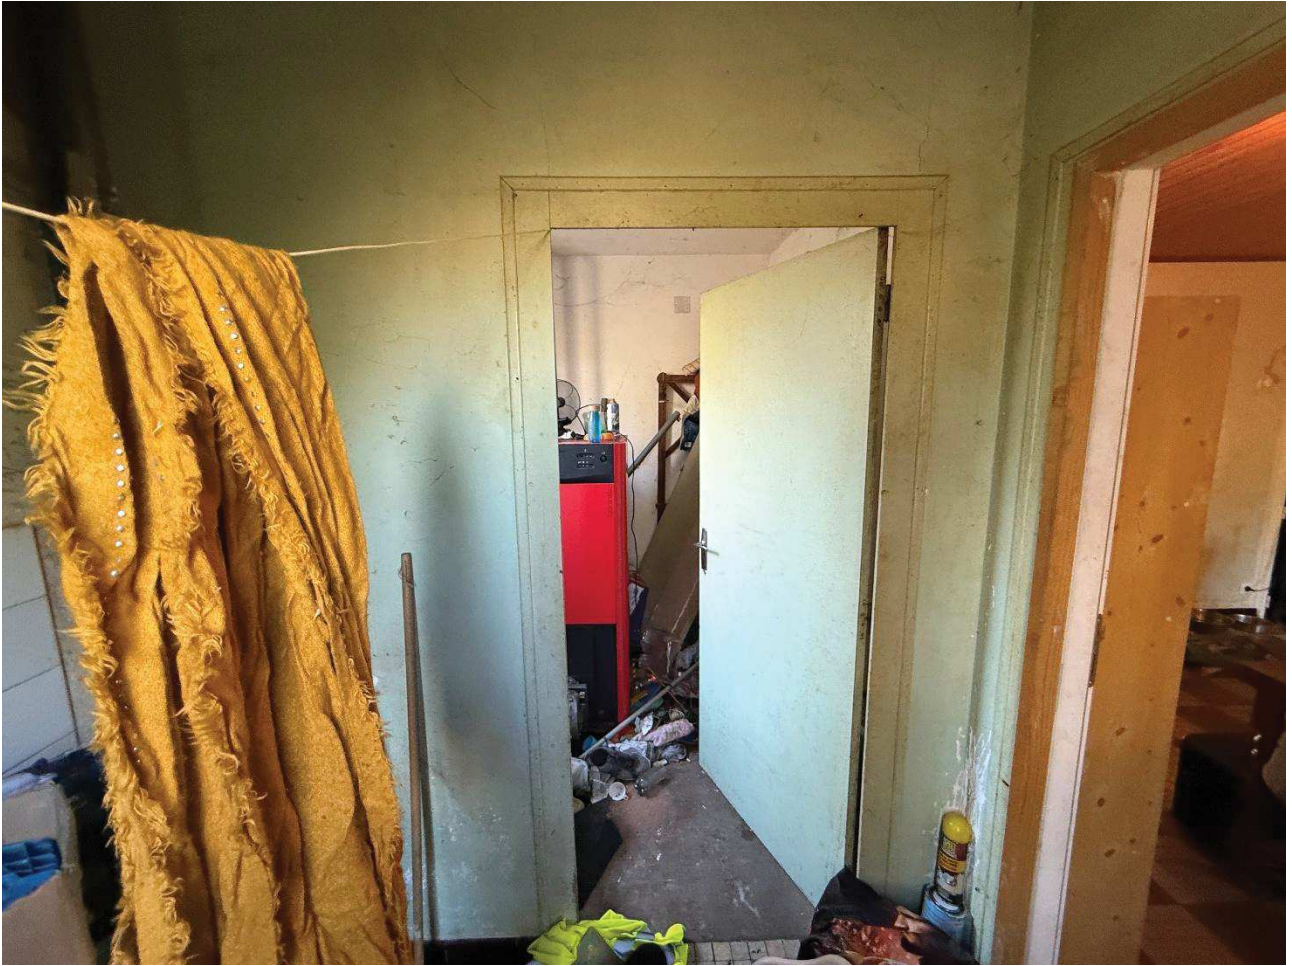
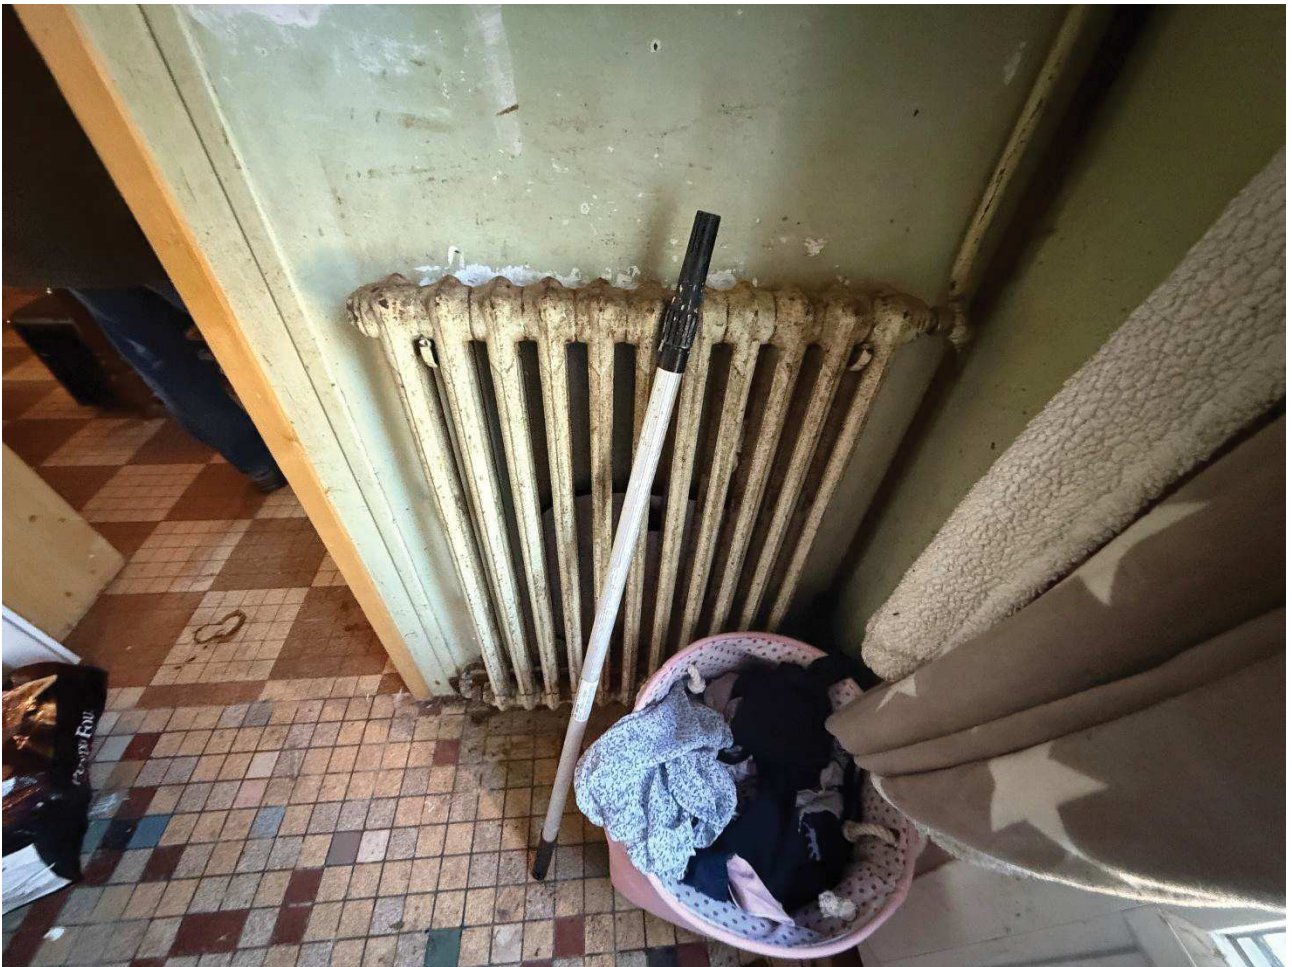
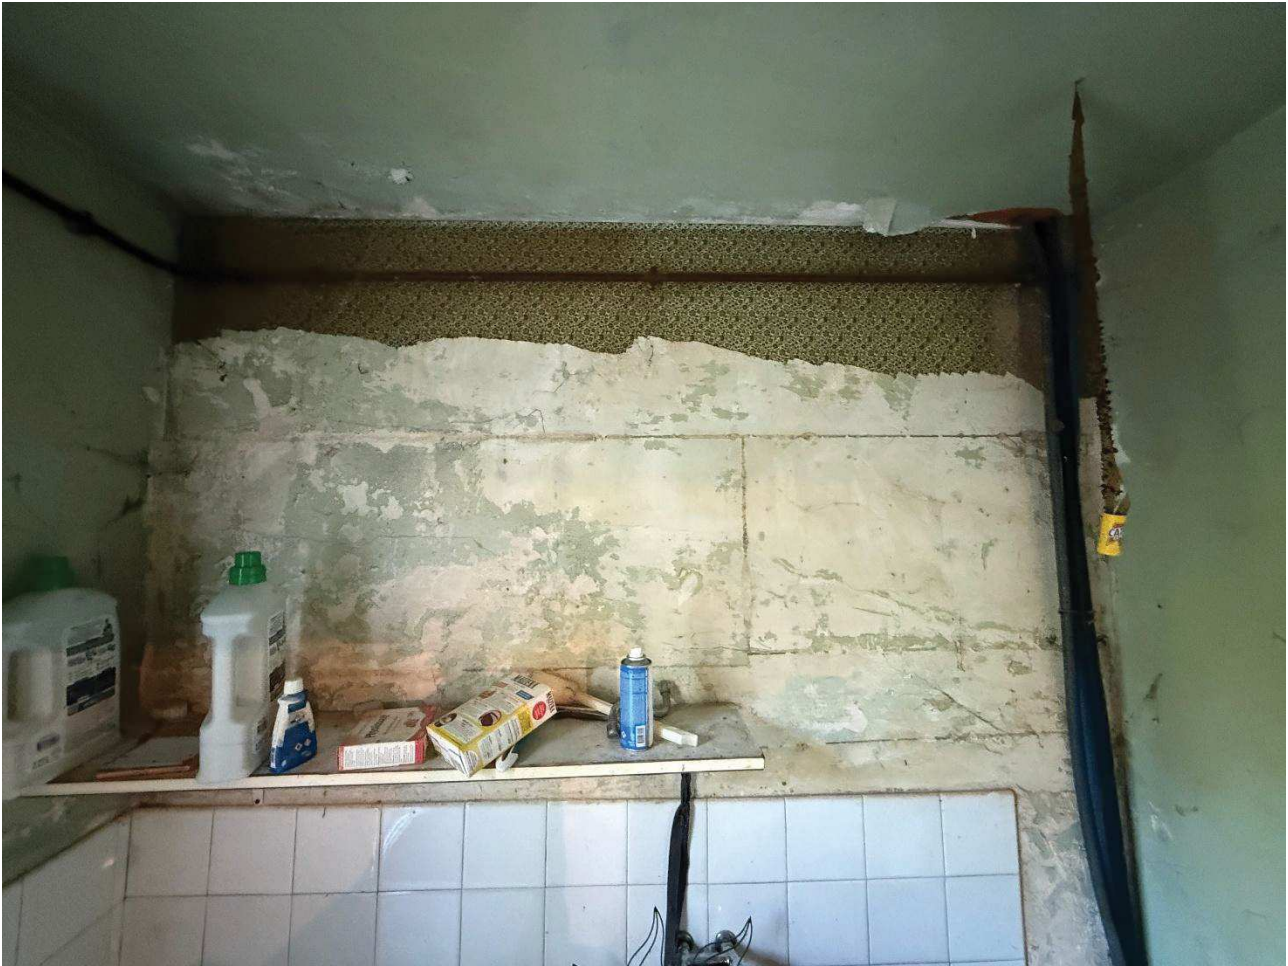
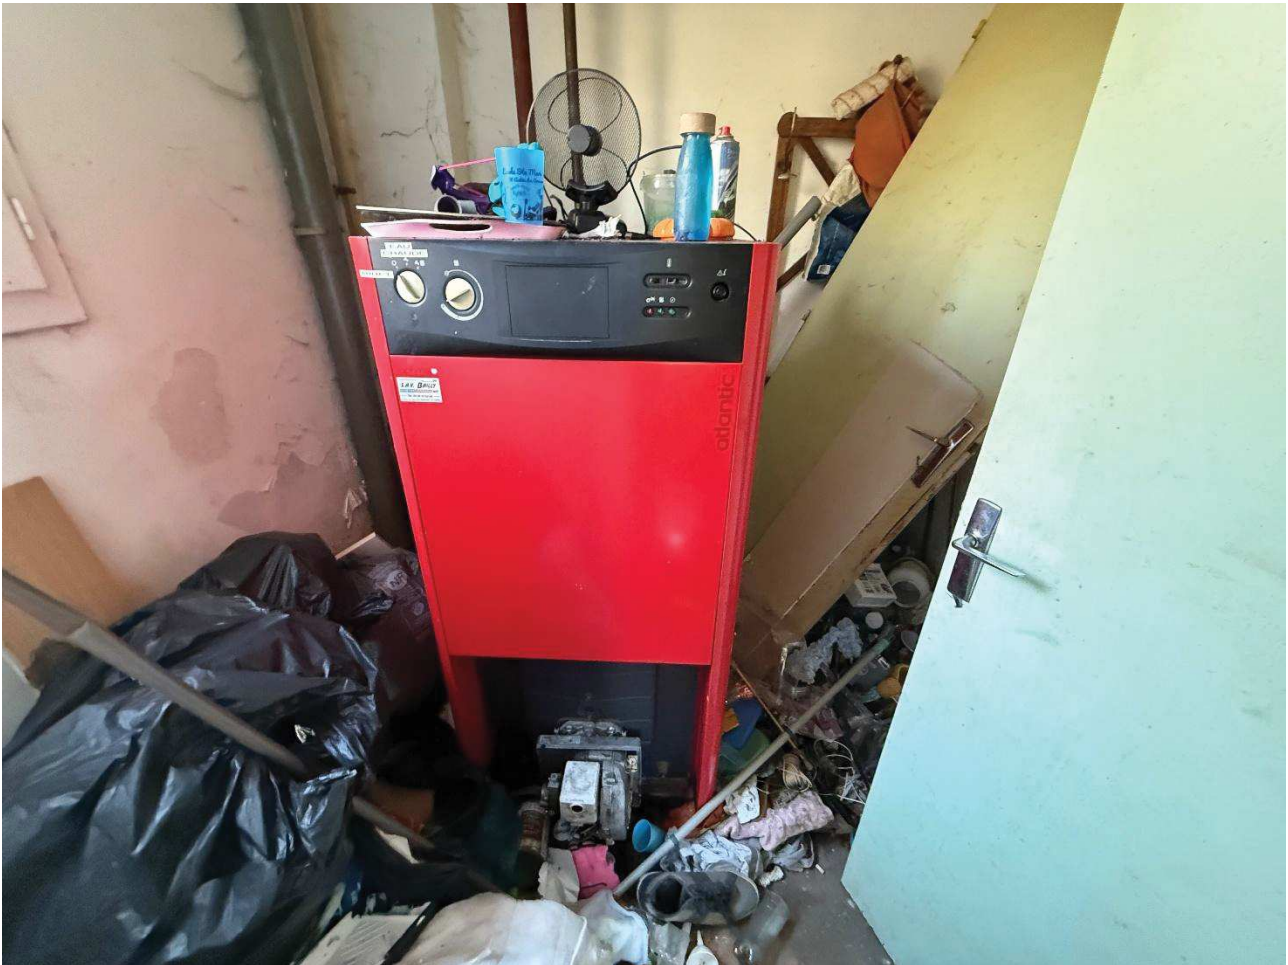
## BUANDERIE - CHAUFFERIE

**Cloisons :** enduit ancien, enduit épaufré, faïence ancienne, peinture vétuste.

**Plafond :** enduit ancien, peinture vétuste.

- Eclairage en état de fonctionnement.
- Radiateur à eau piqué par la rouille.
- Evier émail ancien, robinet mélangeur ancien, placard bas vétuste.
- Prises et interrupteurs électriques fonctionnels.
- Chaudière HS.

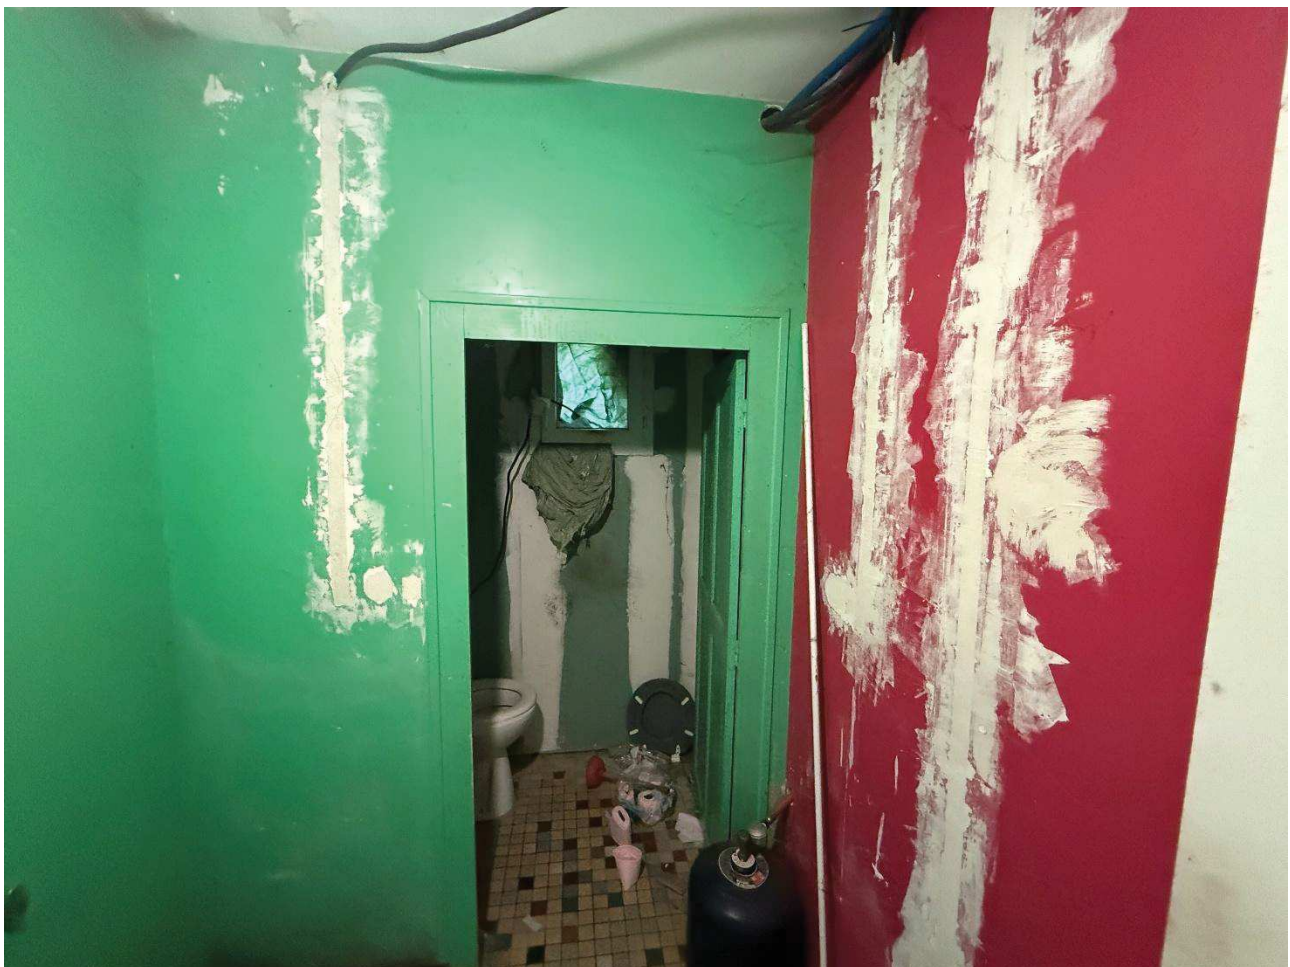
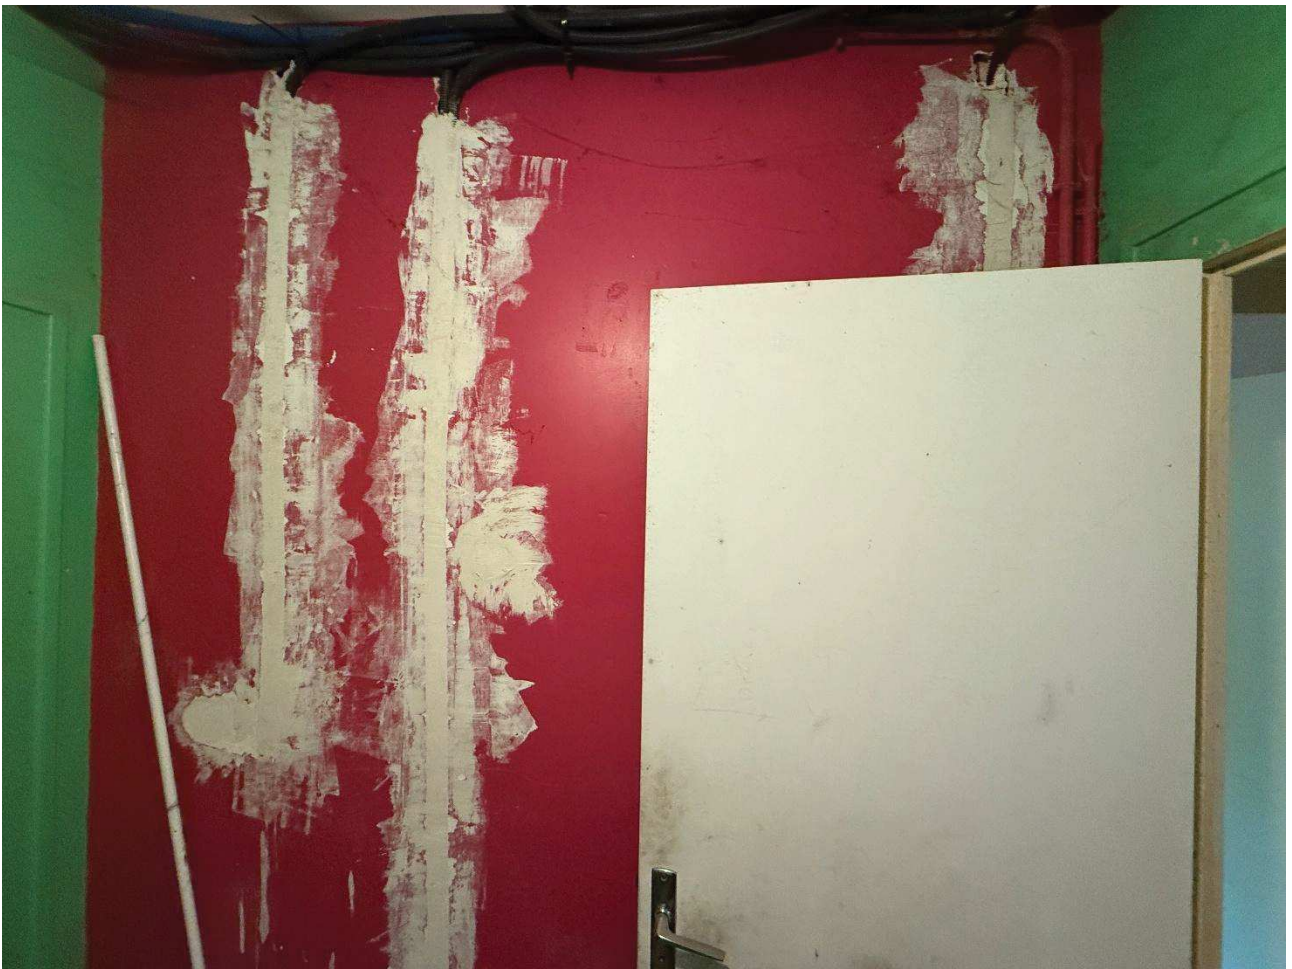
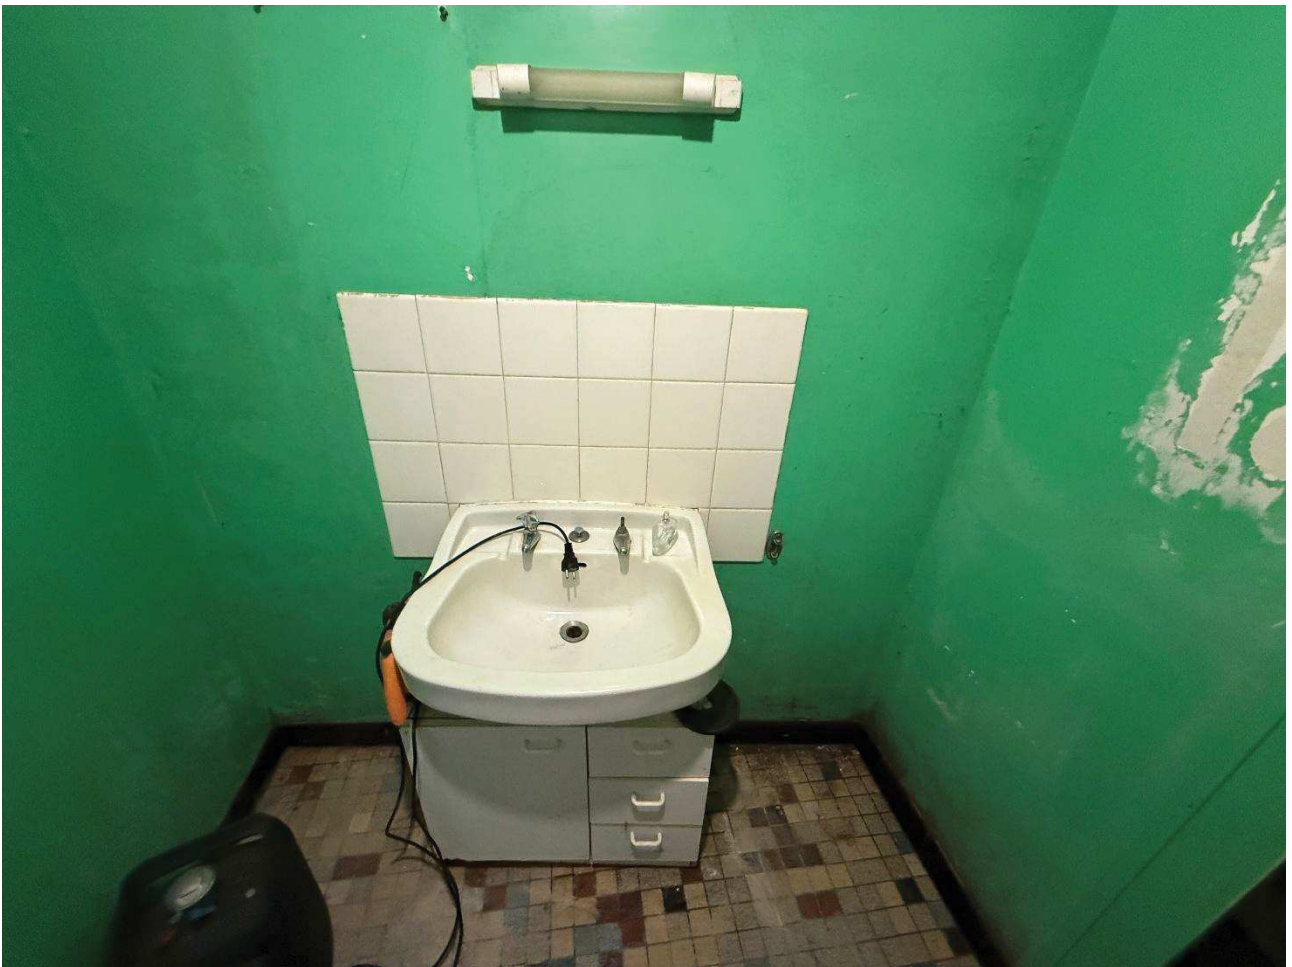
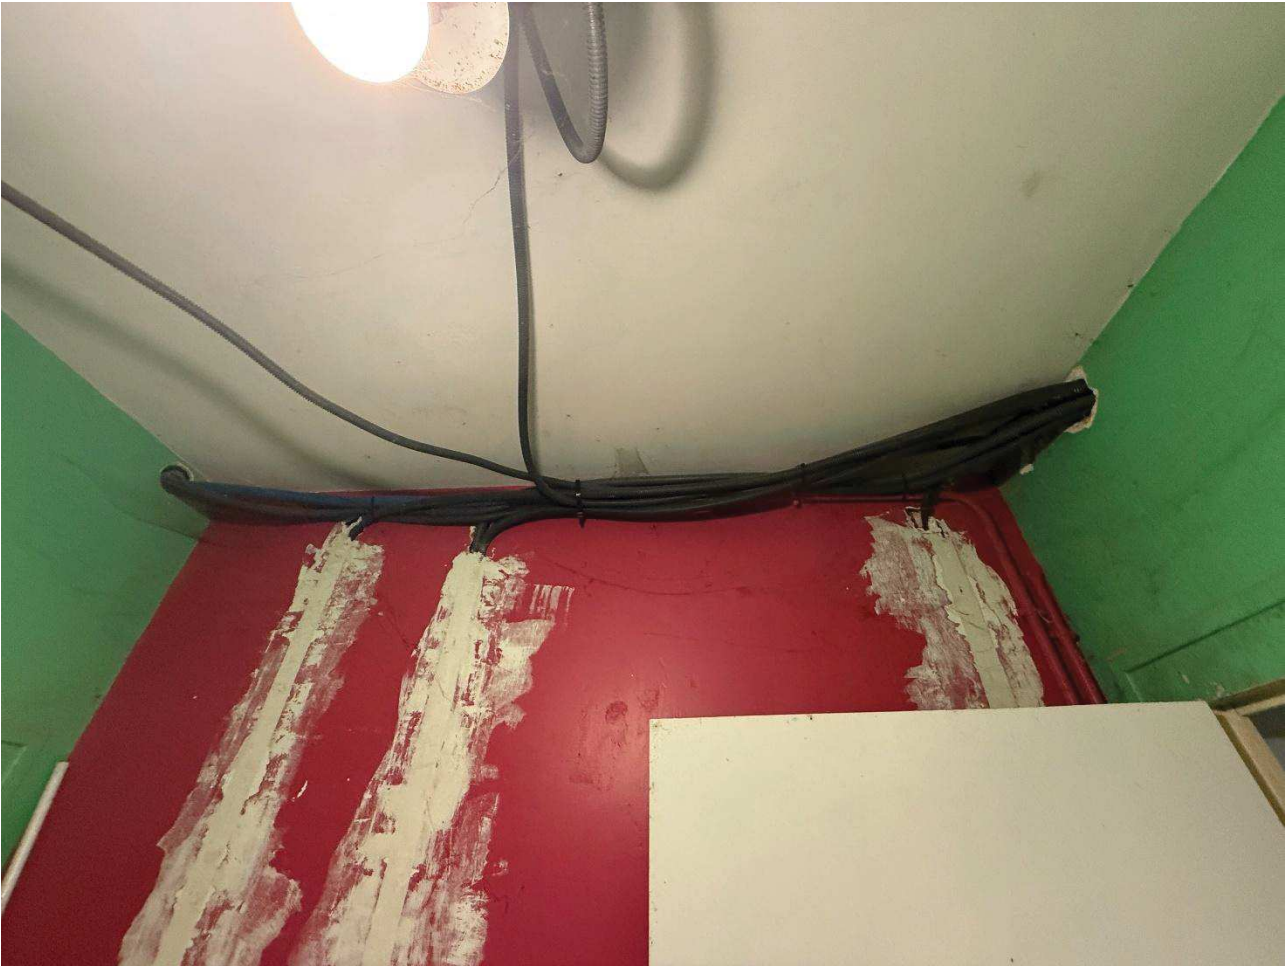
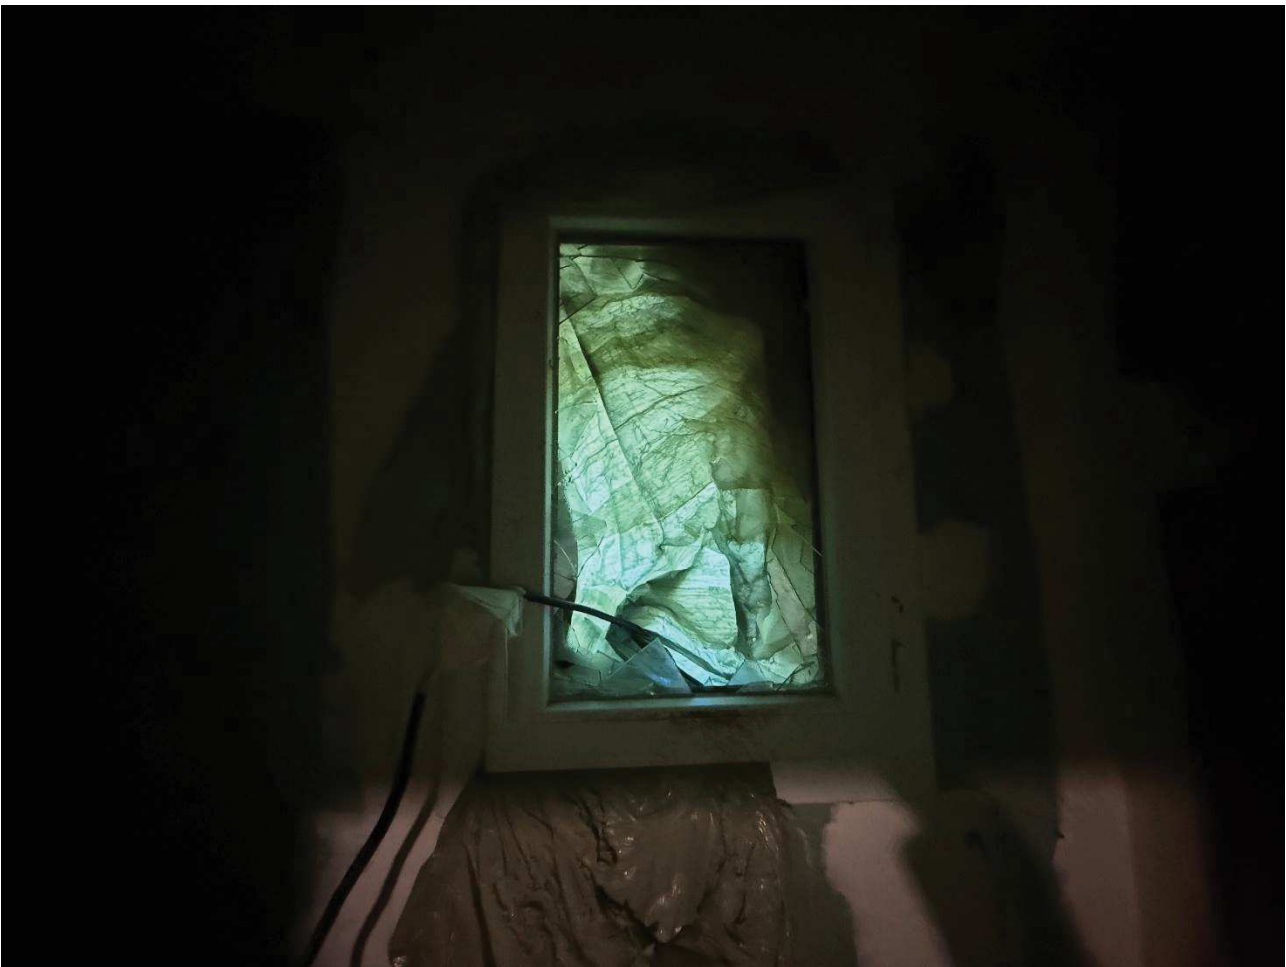
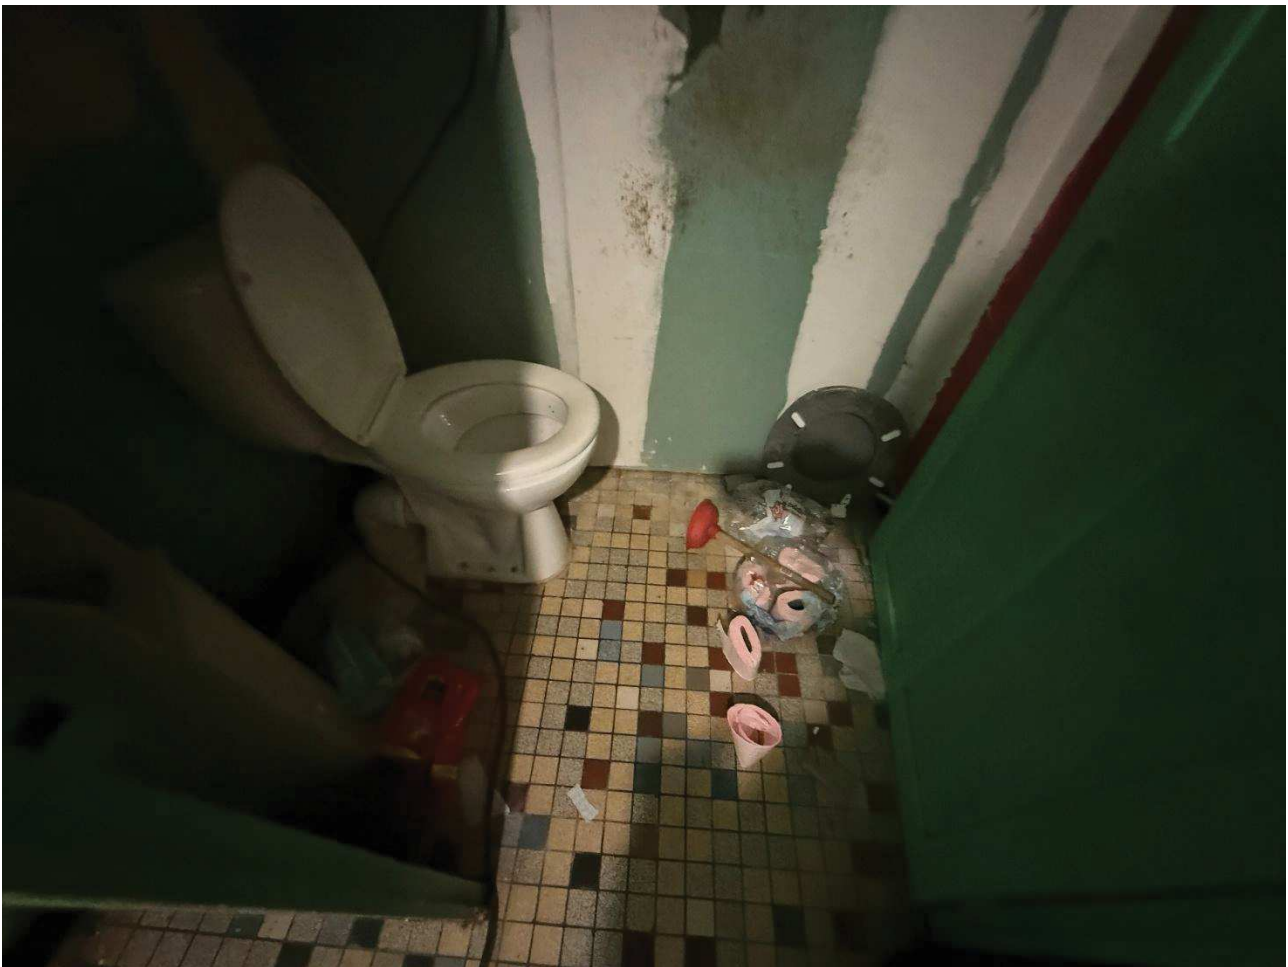
## SALLE D'EAU-WC

**Cloisons** : enduit ancien et en mauvais état, peinture vétuste. Faïence usagée.

**Ouverture** : une fenêtre PVC verre brisé.

- Eclairage en état de fonctionnement.
- Lavabo émail ancien, robinet mélangeur ancien, placard bas vétuste.
- Installation électrique de chantier.
- Cuvette émail vétuste.
