# PROCES-VERBAL DE DESCRIPTION

M'être transporté ce jour sise Commune de de NUEIL-LES-AUBIERS (Deux-Sèvres), lieudit « La Chênetière ».

Un immeuble sis commune de NUEIL-LES-AUBIERS (Deux-Sèvres), lieudit « La Chênetière » sur lequel est implantée une maison d'habitation cadastrée section :

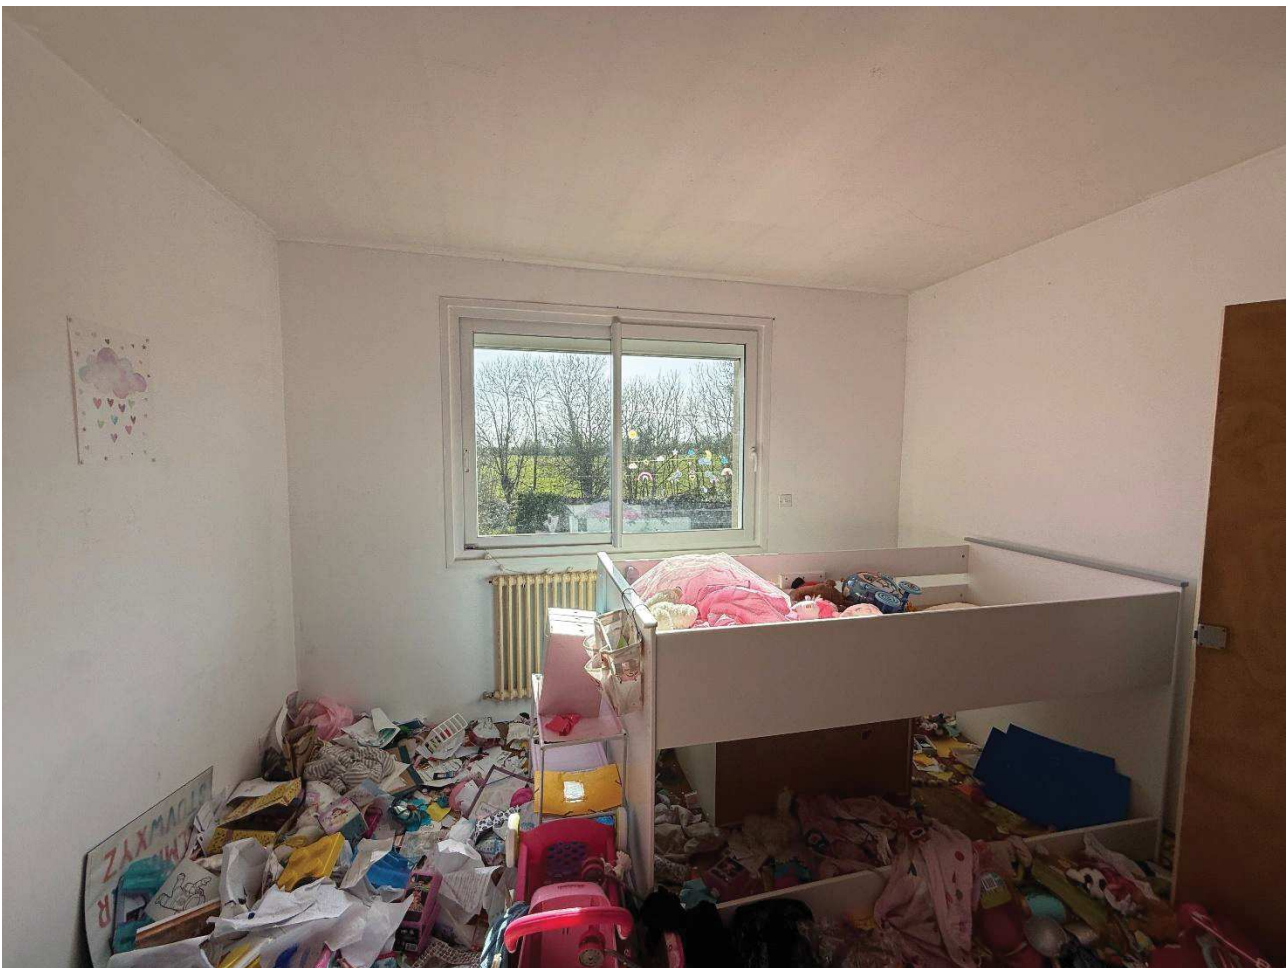
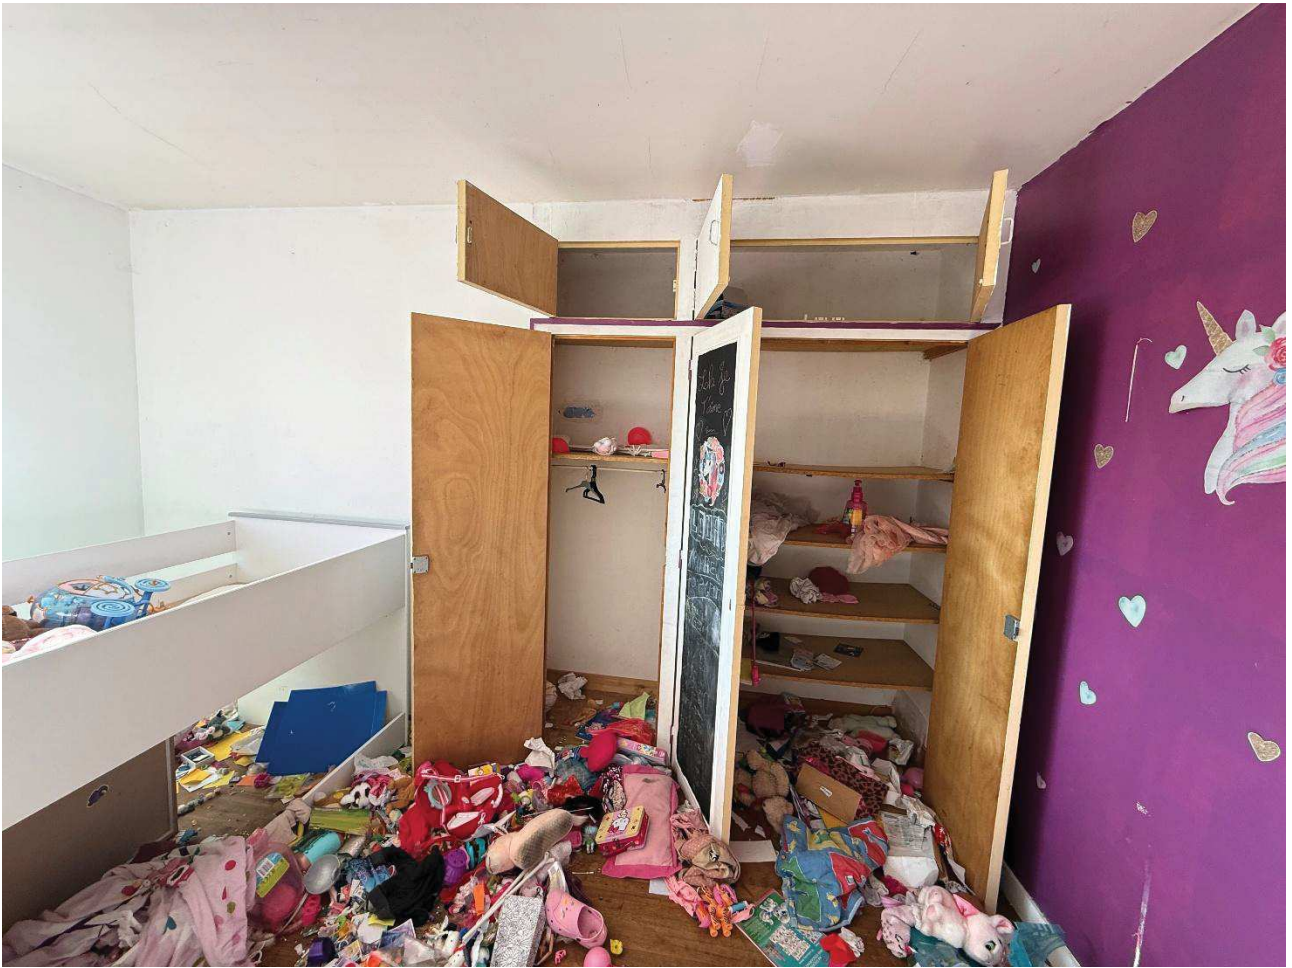
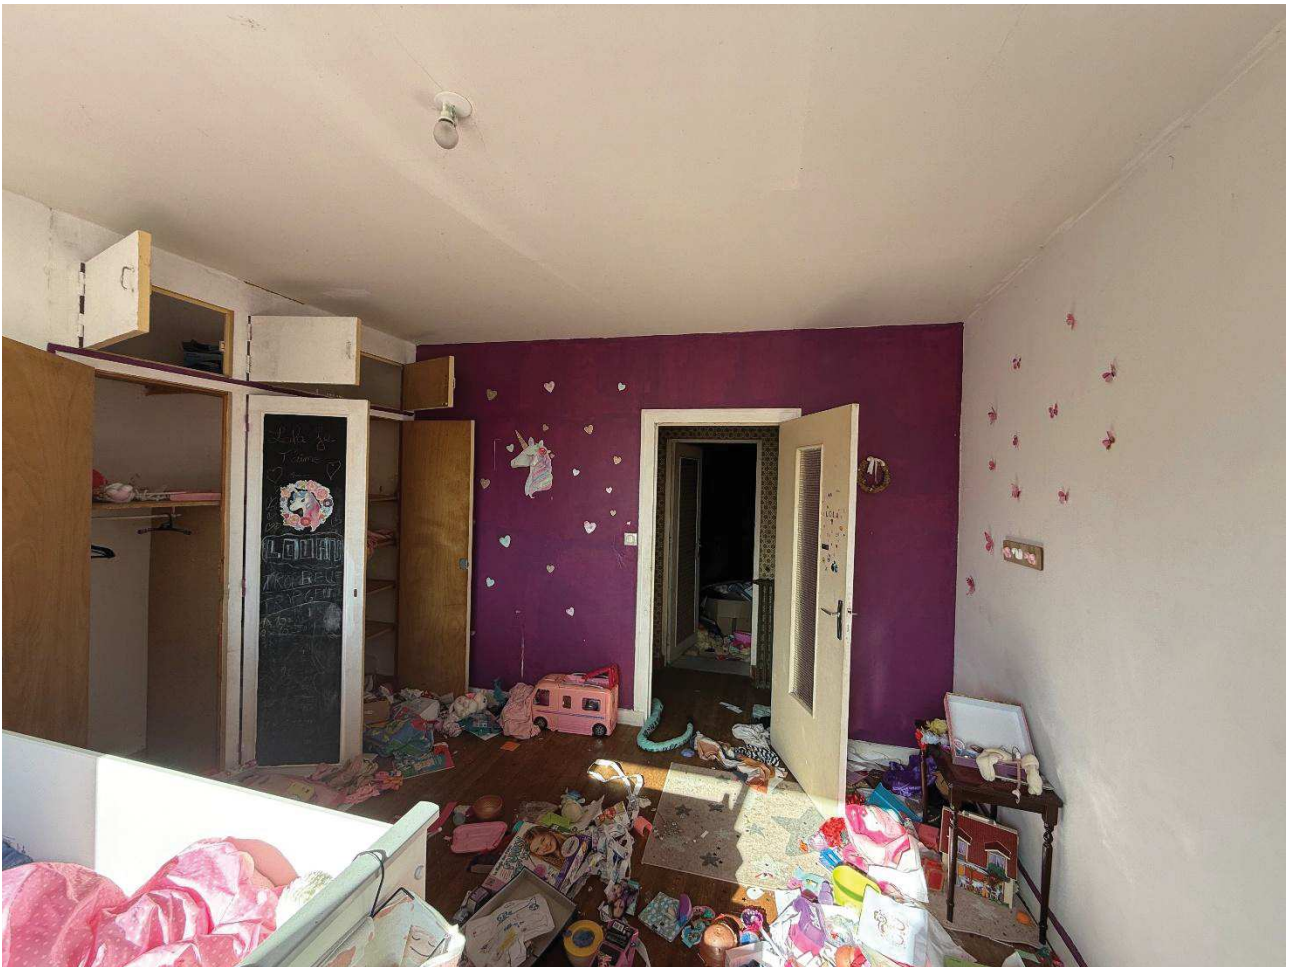
## CHAMBRE 3

**Sol** : parquet bois encombré de débris et de mobiliers en très mauvais état.

- Prises et interrupteurs électriques en bon état visuel.
- Eclairage ampoule sur douille.
- Radiateur à eau piqué par la rouille avec vanne thermostatique.
- 4 placards encastrés anciens équipés d'étagères et d'une penderie.

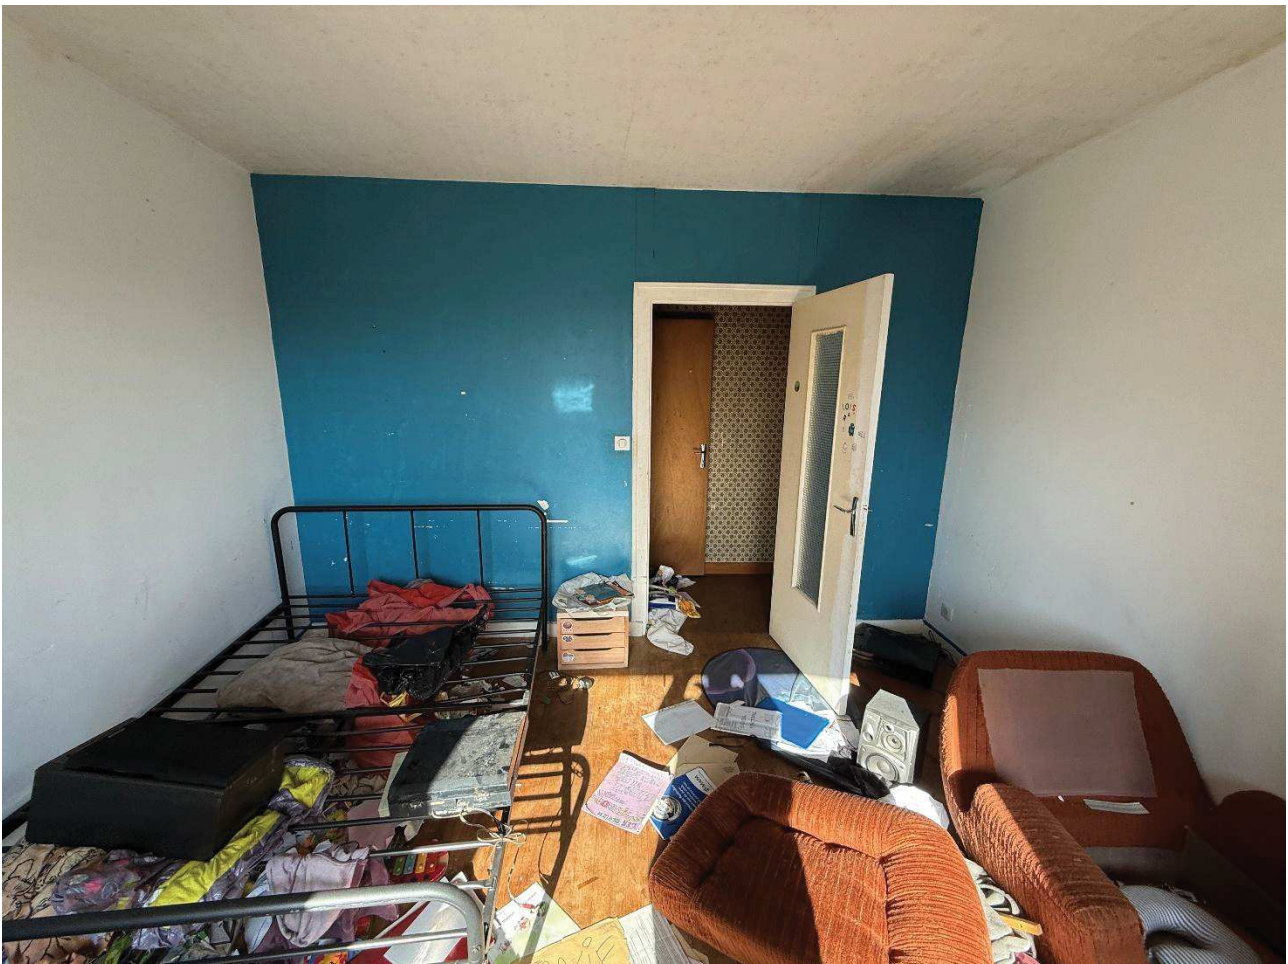
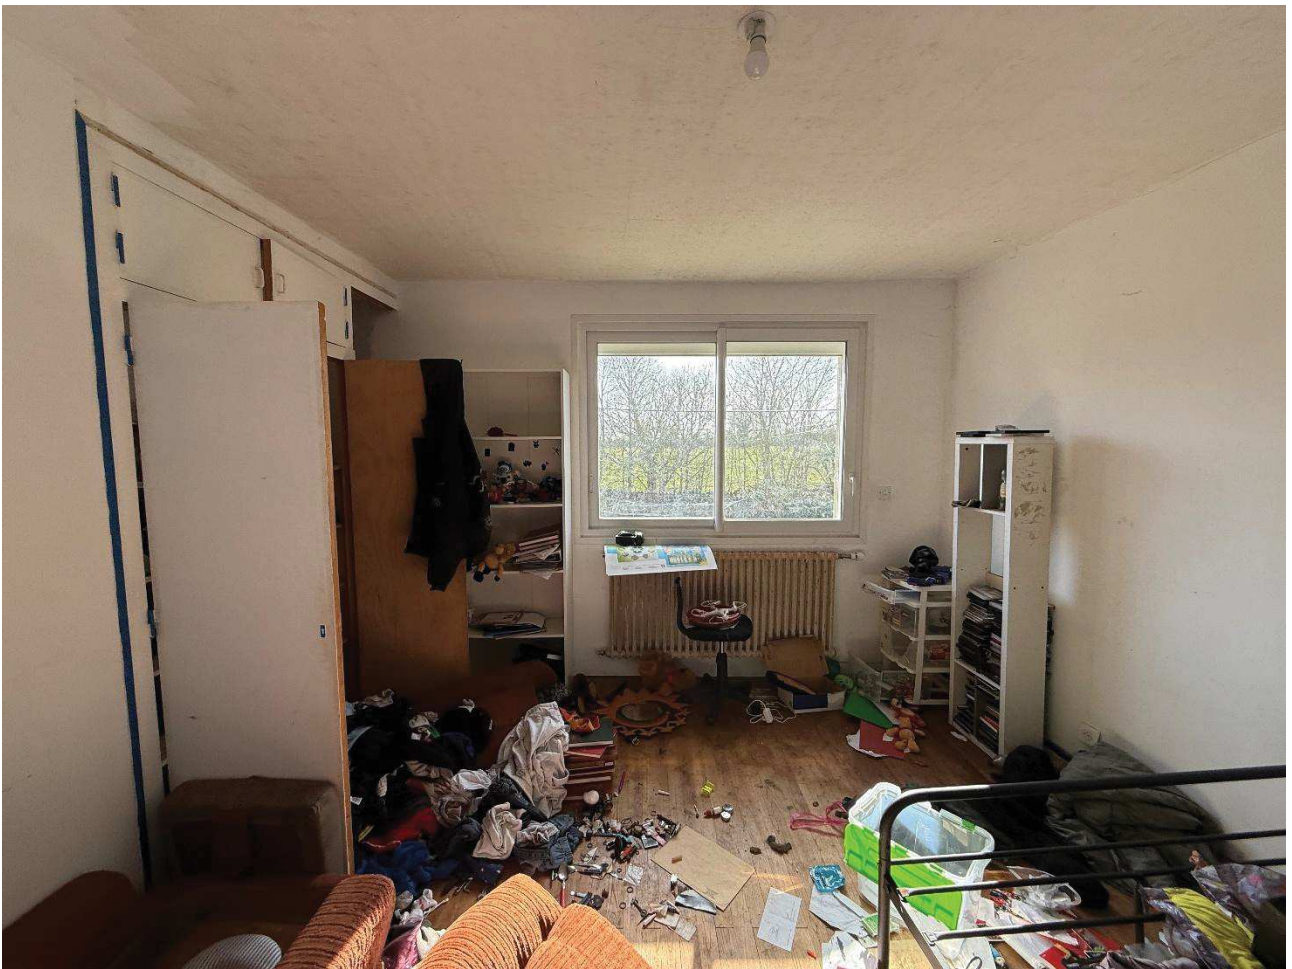
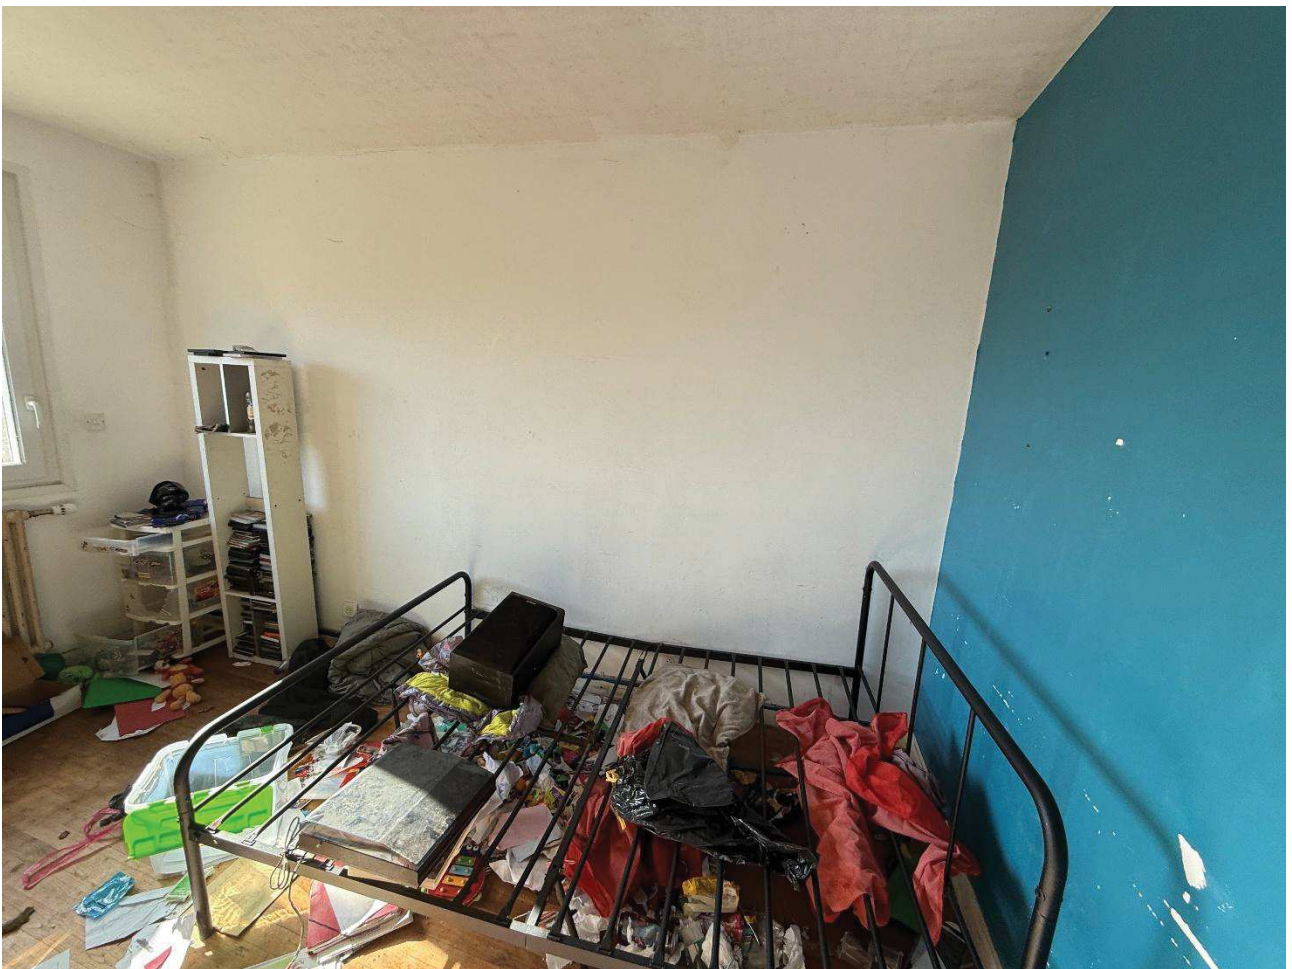
## CHAMBRE 4

**Sol** : parquet bois encombré de débris et de mobiliers en très mauvais état.

**Plafond** : peinture piquée par la moisissure.

- Prises et interrupteurs électriques en bon état visuel.
- Eclairage ampoule sur douille.
- Radiateur à eau piqué par la rouille avec vanne thermostatique.
- 3 placards encastrés anciens équipés d'étagères et d'une penderie.

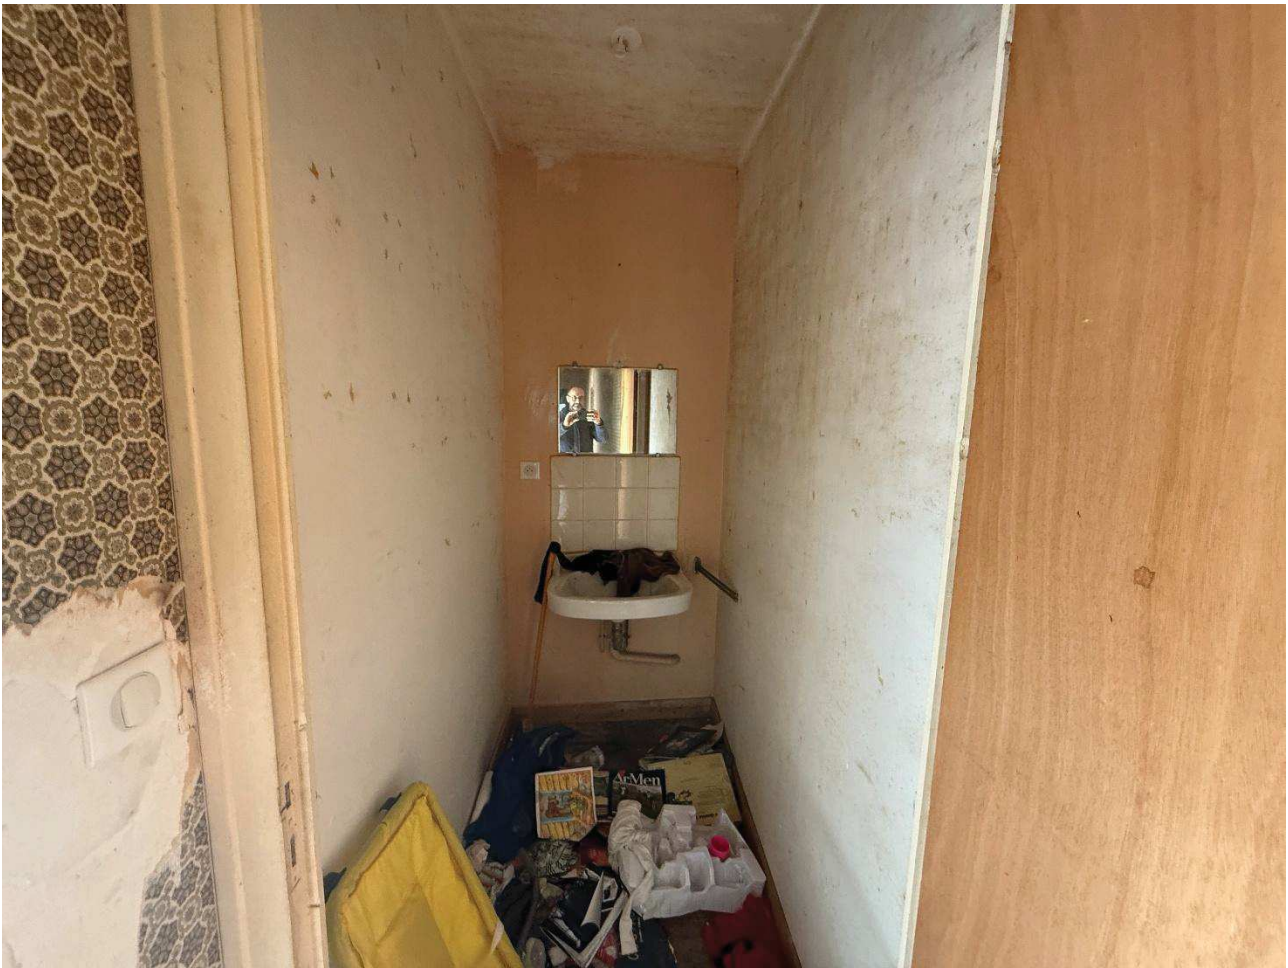
## PLACARD COULOIR

**Cloisons :** peinture ancienne, piquée par la moisissure.

**Plafond :** peinture ancienne, piquée par la moisissure.

- Eclairage ampoule sur douille.
- Lavabo émail HS.
- Miroir, faïence.

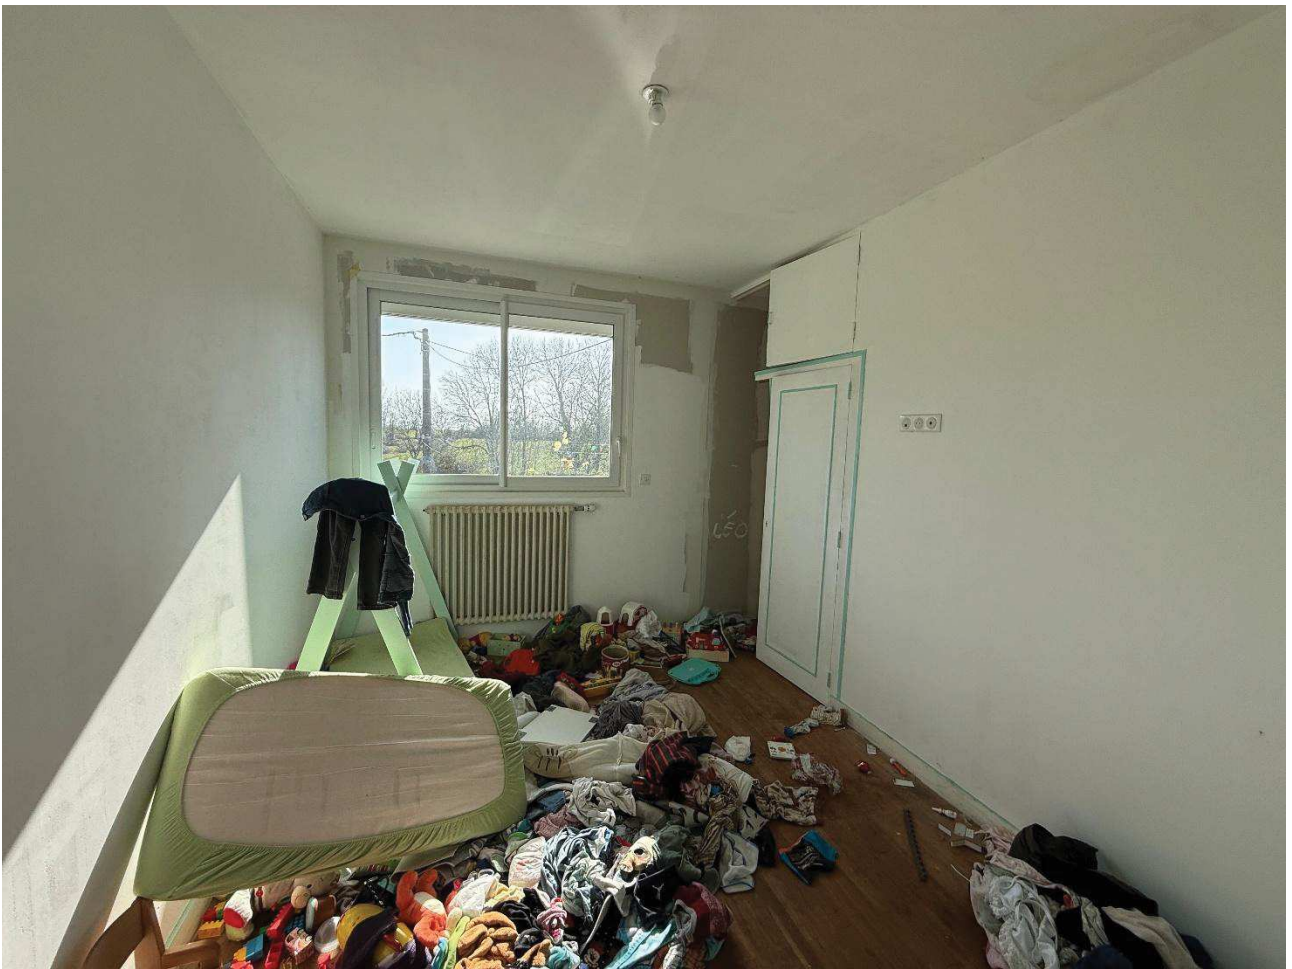
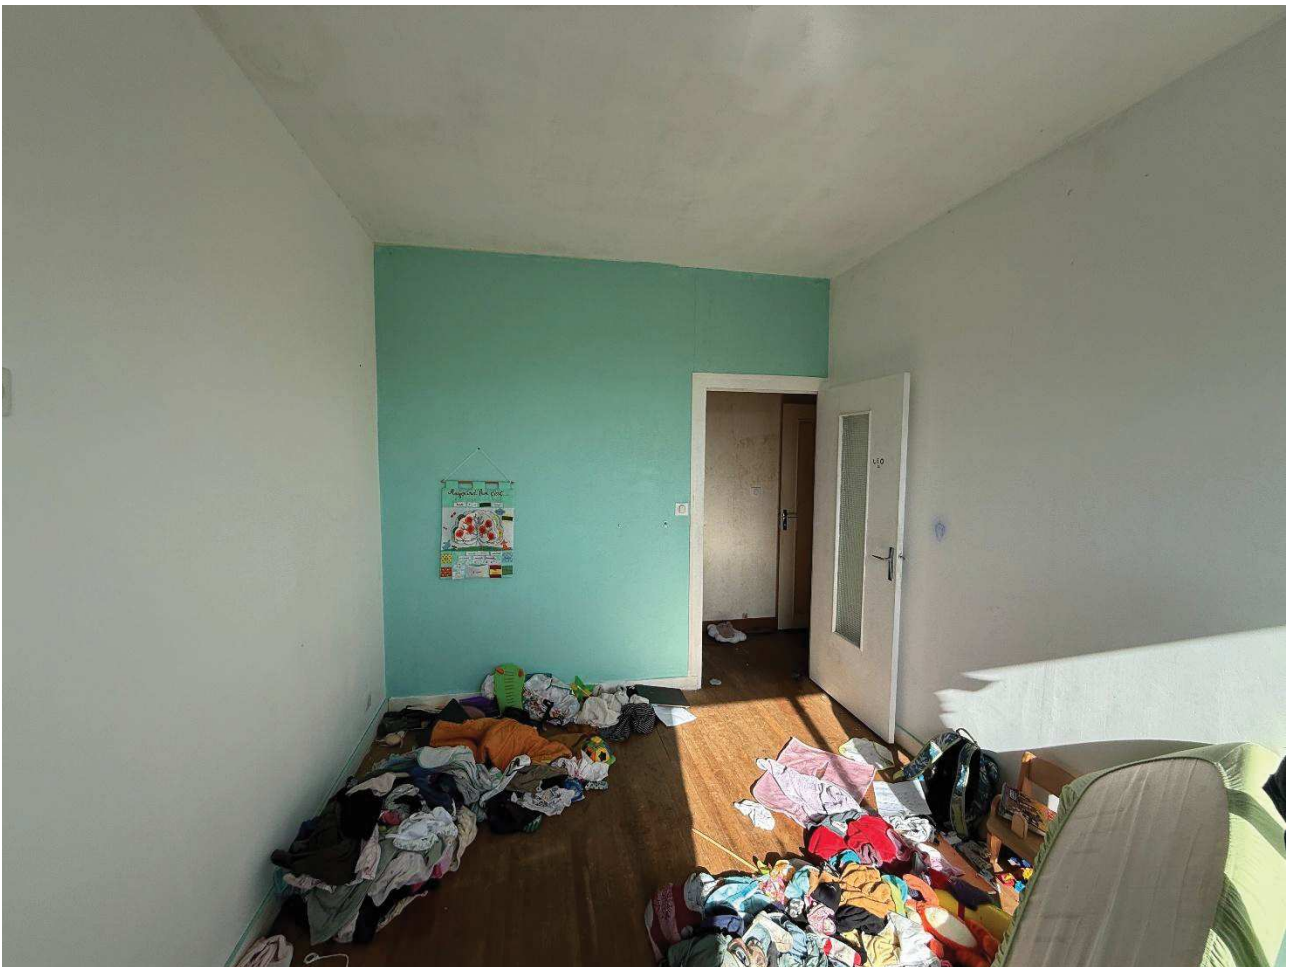
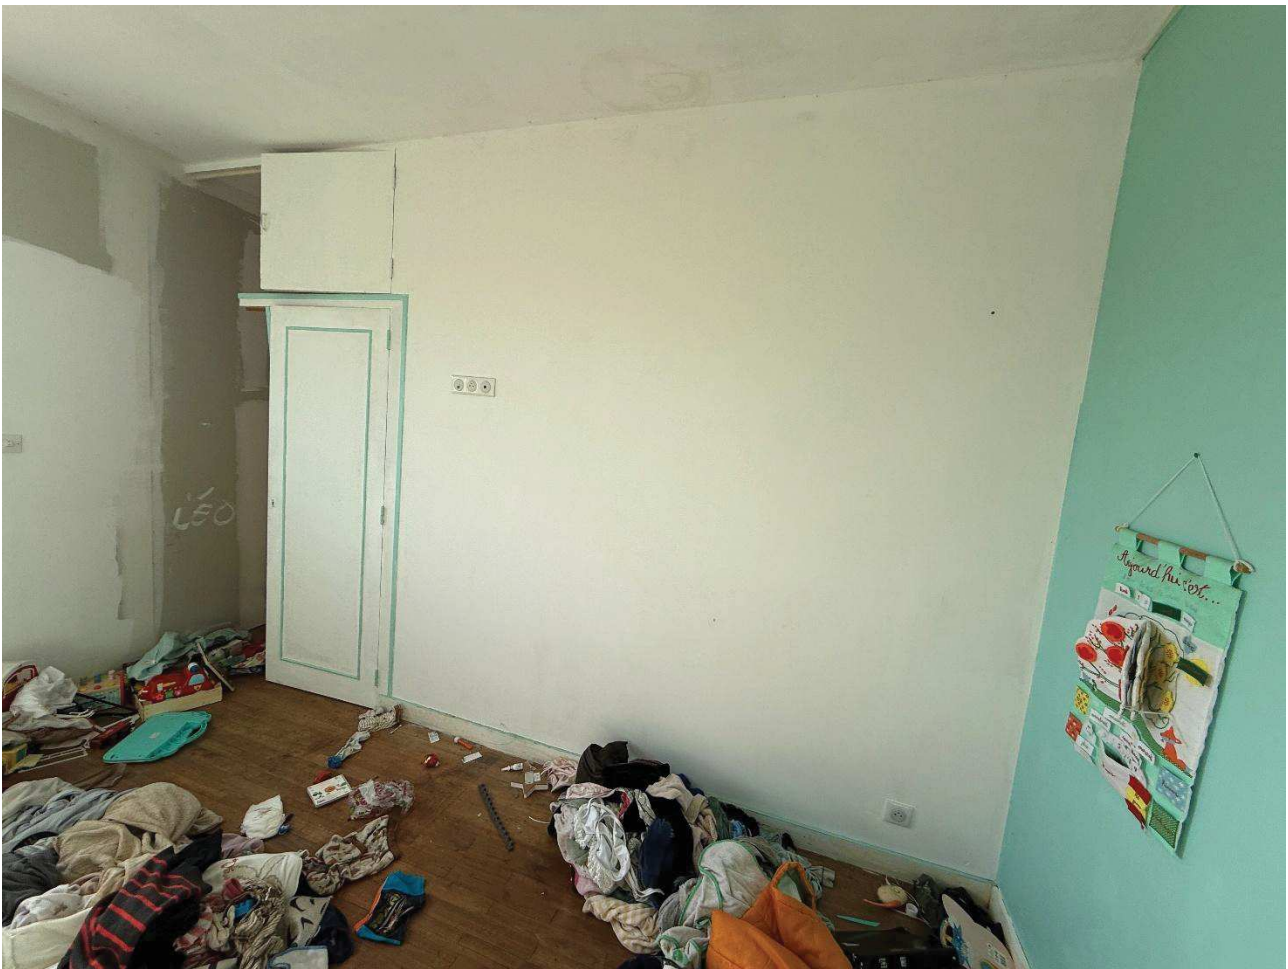
## CHAMBRE 5

**Sol :** parquet bois encombré de débris et de mobiliers en très mauvais état.

- Prises et interrupteurs électriques en bon état visuel.
- Eclairage ampoule sur douille.
- Radiateur à eau piqué par la rouille avec vanne thermostatique.
- Un placard encastré ancien équipé d'étagères et d'une penderie.

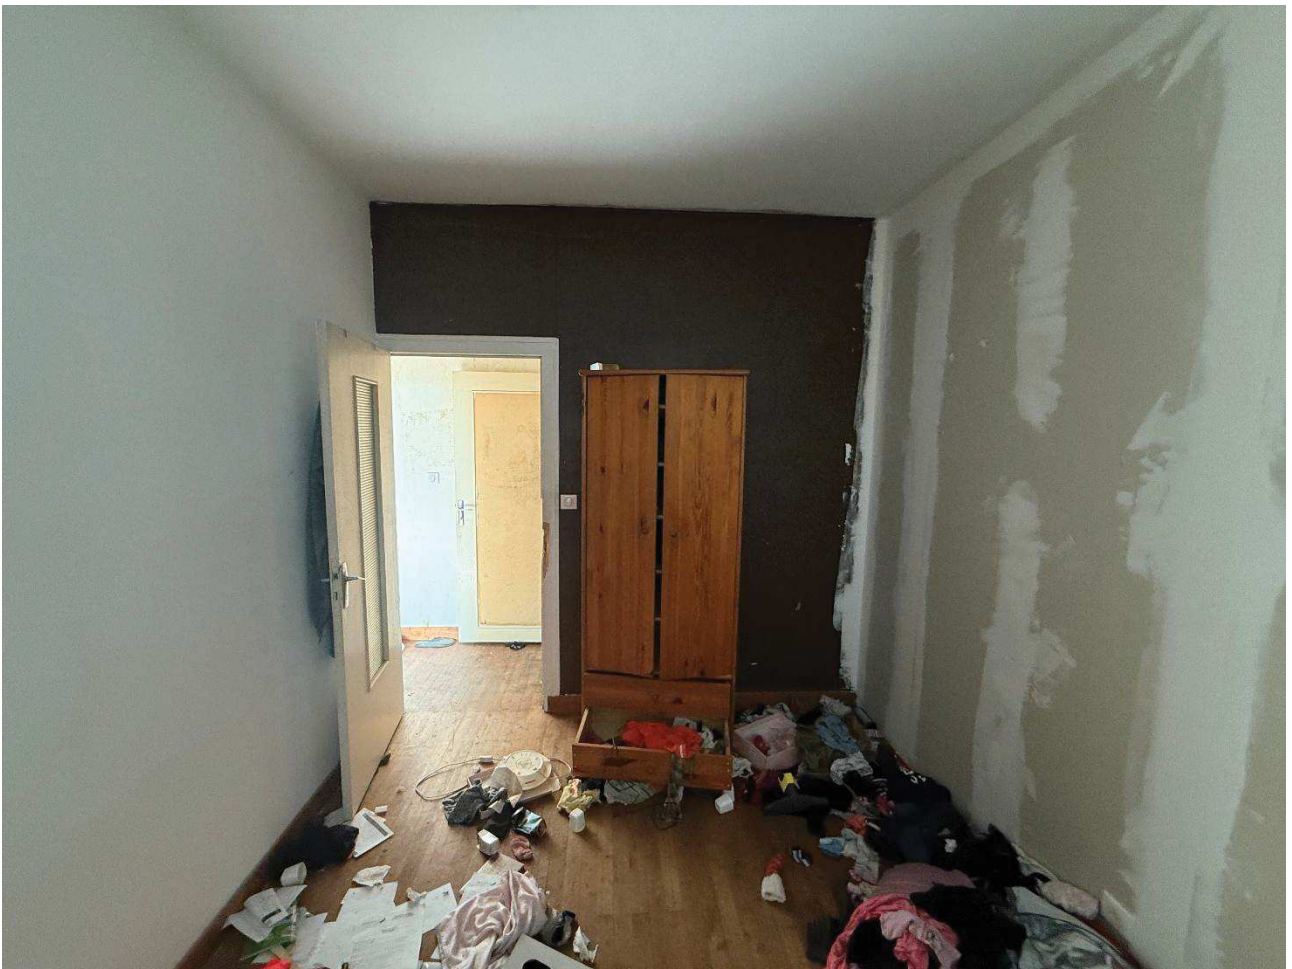
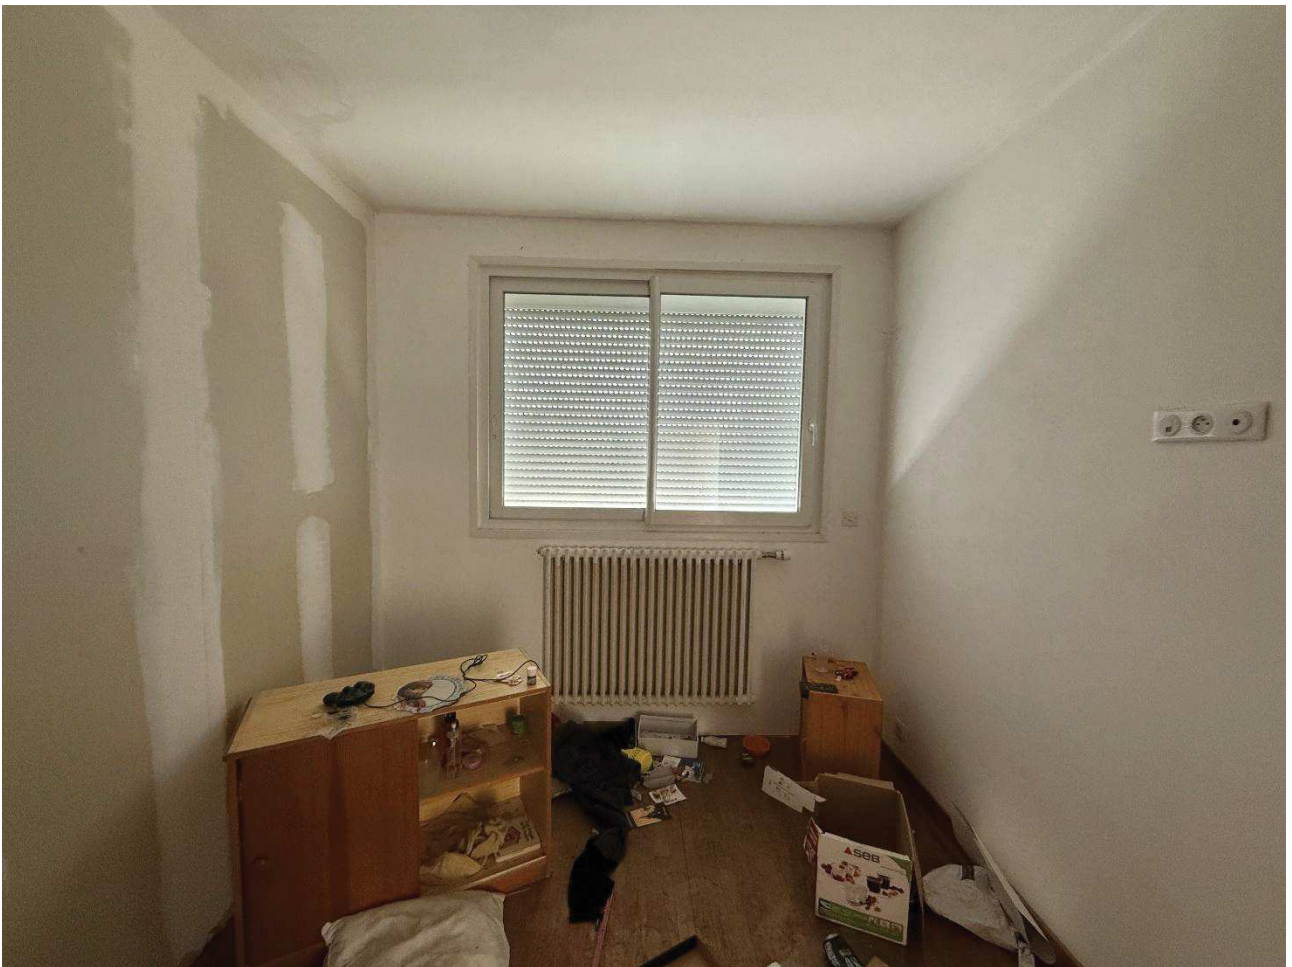
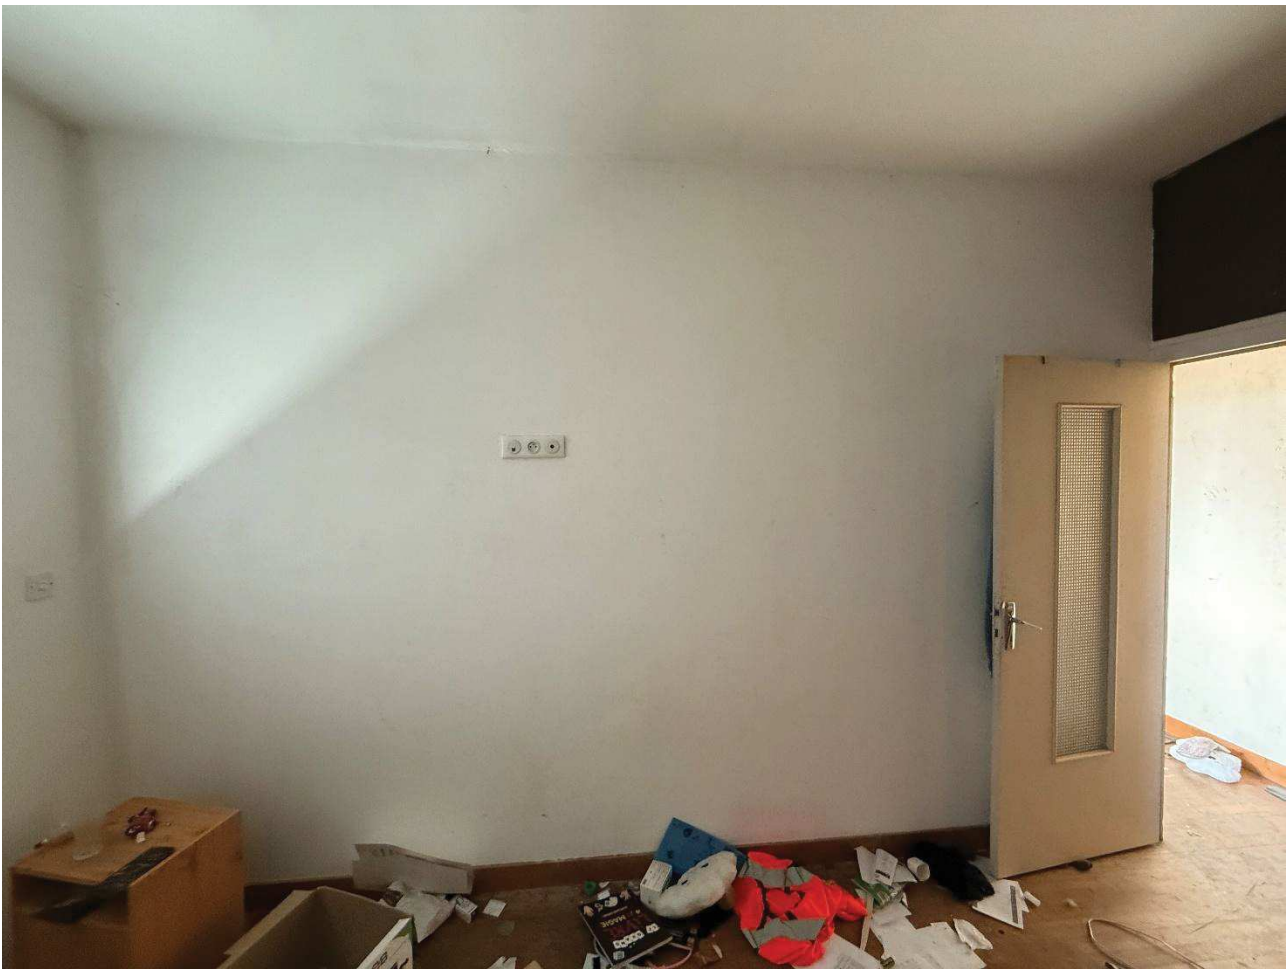
## CHAMBRE 6

- Prises et interrupteurs électriques en bon état visuel.
- Eclairage ampoule sur douille.
- Radiateur à eau piqué par la rouille avec vanne thermostatique.

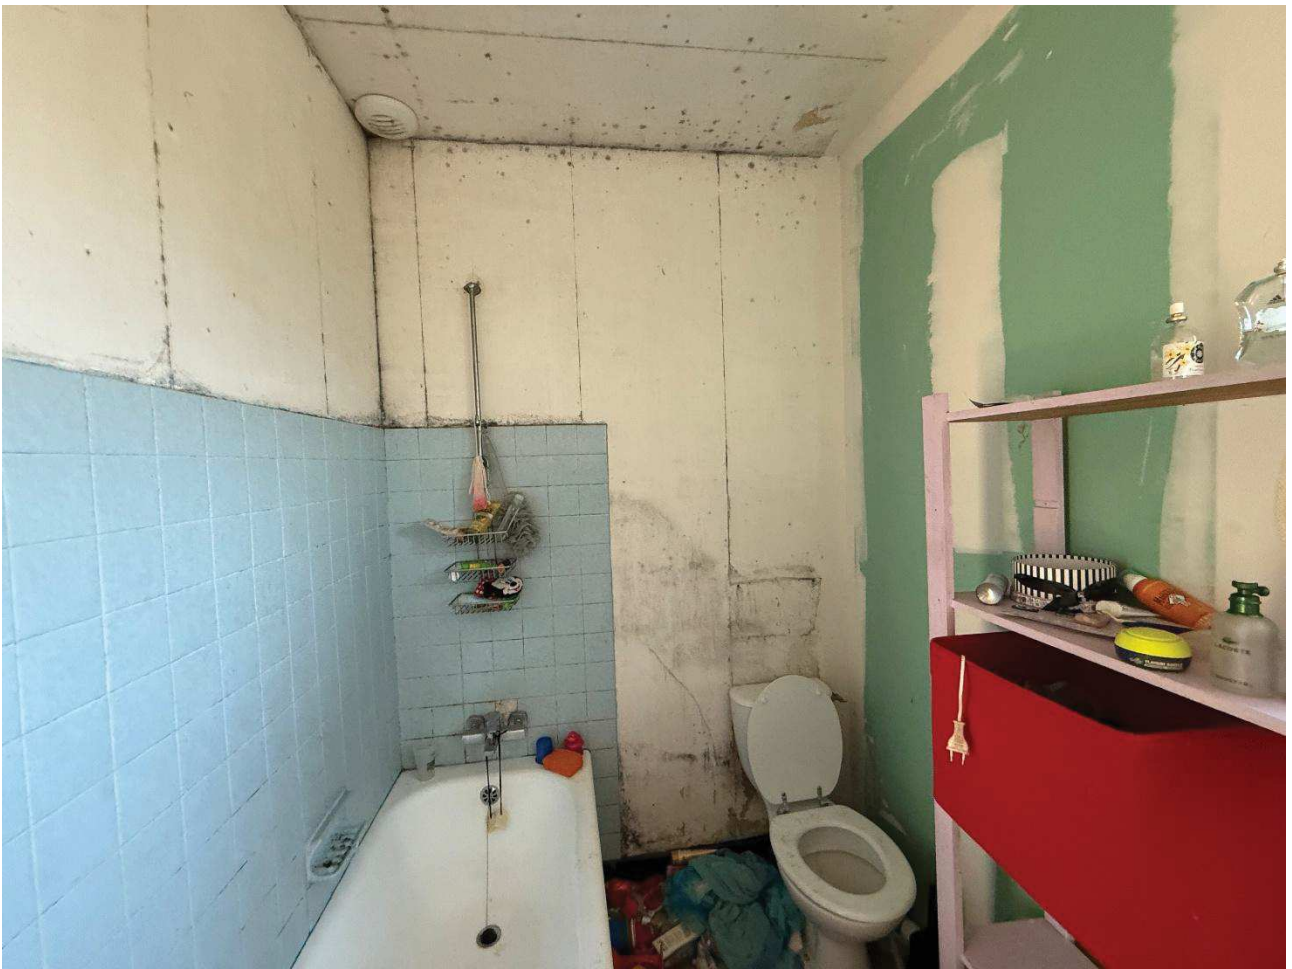
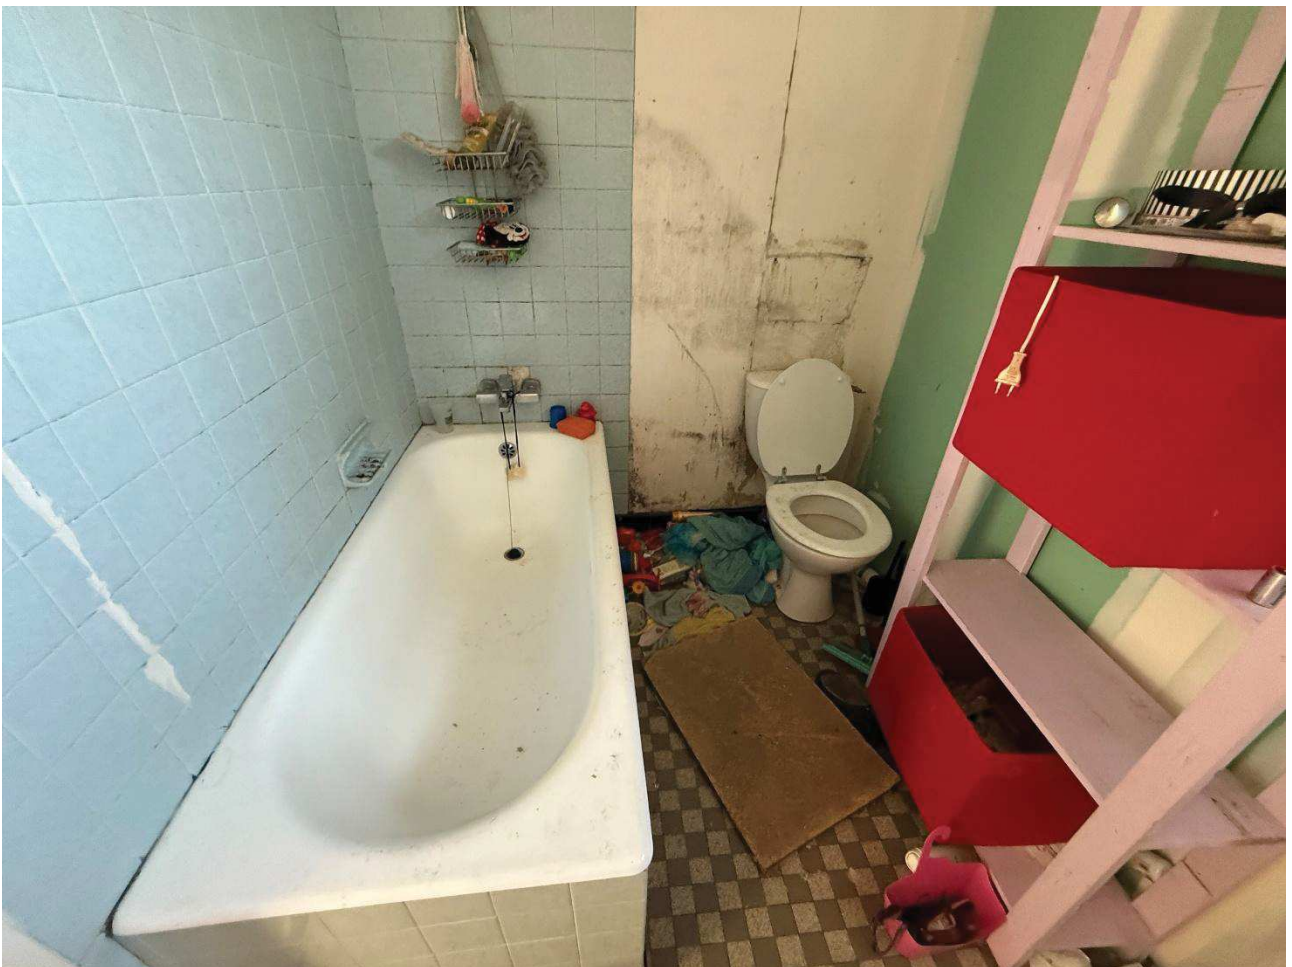
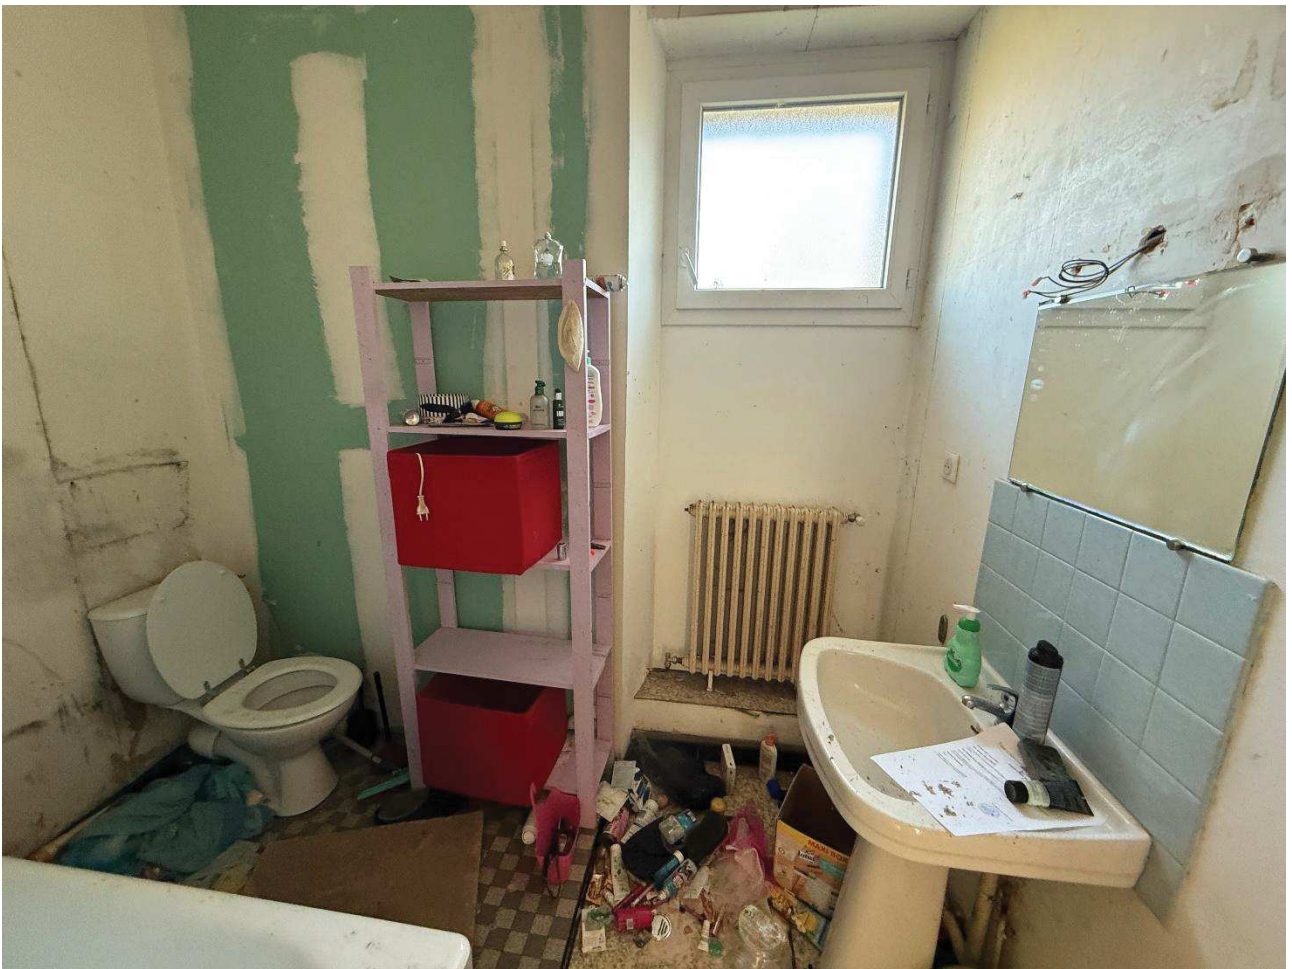
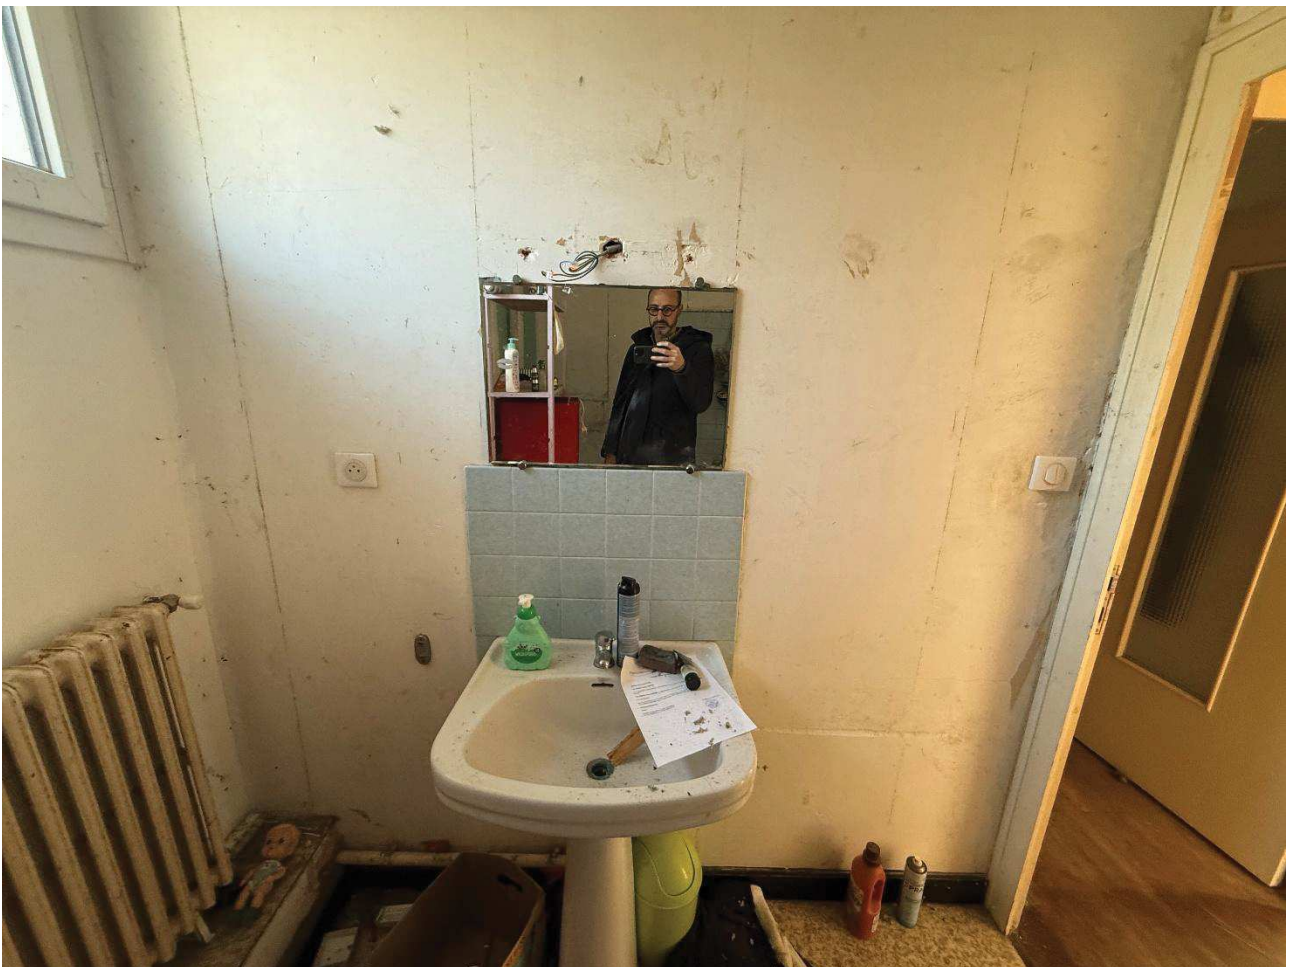
## SALLE DE BAINS

**Cloisons :** en très mauvais état, vétustes, faïence vétuste, piquées par la moisissure.

**Plafond :** vétuste et piqué par la moisissure.

- Prises et interrupteurs électriques en bon état visuel.
- Installation électrique vétuste, fils dénudés.
- Radiateur à eau piqué par la rouille avec vanne thermostatique.
- Baignoire vétuste, cuvette émail vétuste, lavabo sur colonne vétuste.
