# PROCES-VERBAL DE DESCRIPTION

M'être transporté ce jour sise Commune de de NUEIL-LES-AUBIERS (Deux-Sèvres), lieudit « La Chênetière ».

Un immeuble sis commune de NUEIL-LES-AUBIERS (Deux-Sèvres), lieudit « La Chênetière » sur lequel est implantée une maison d'habitation cadastrée section :

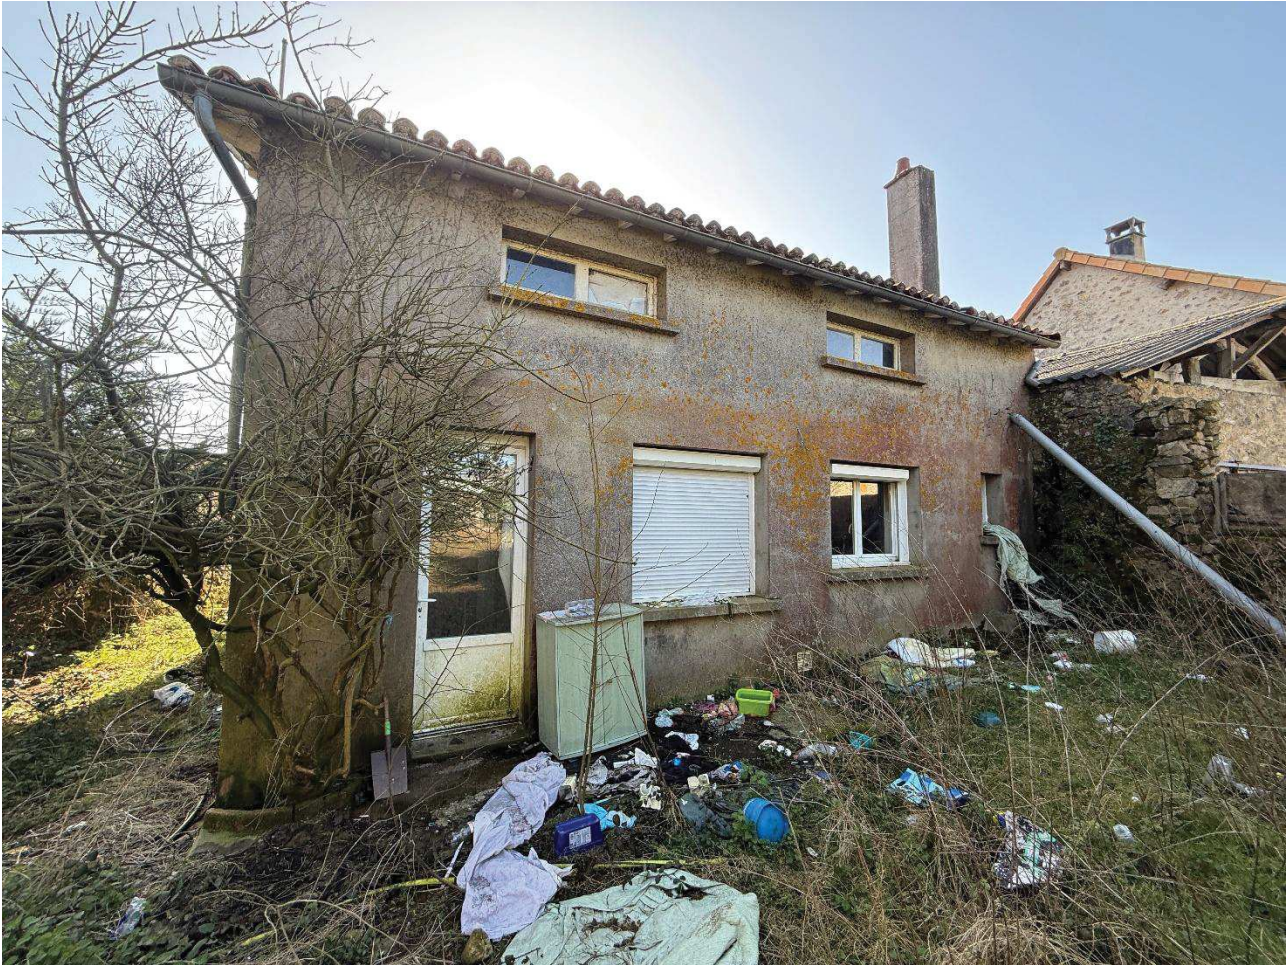
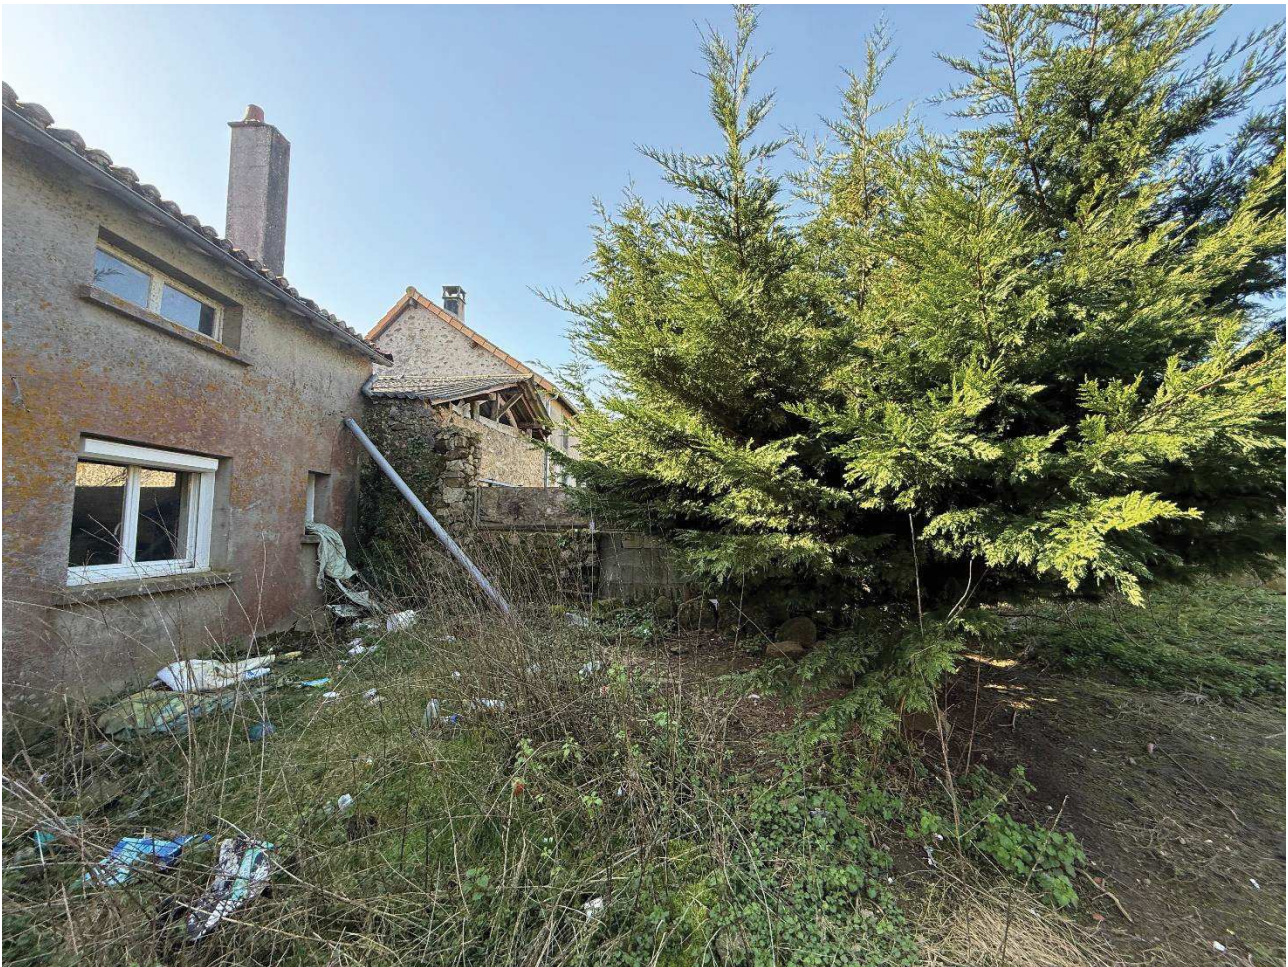
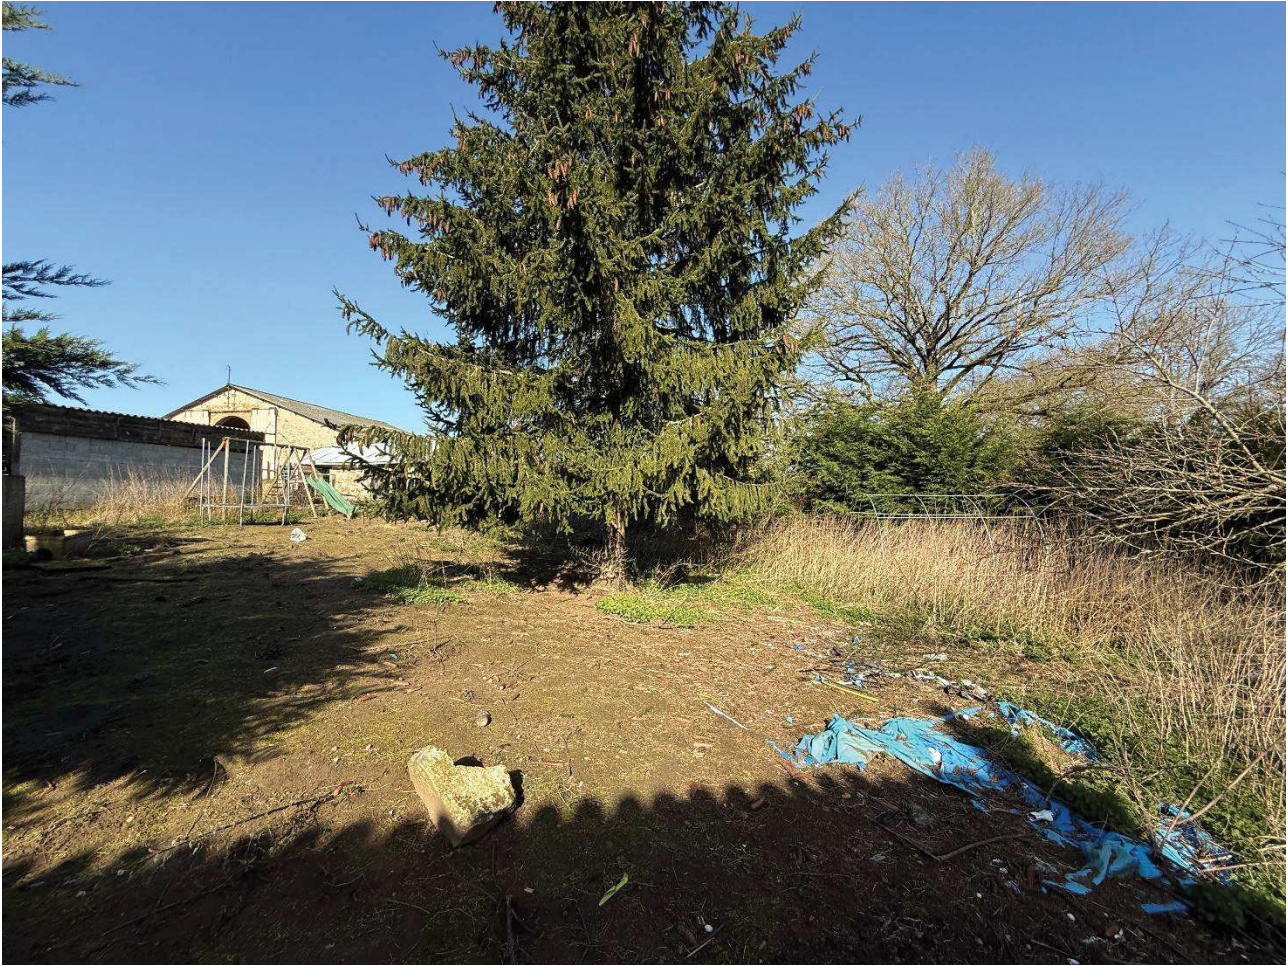
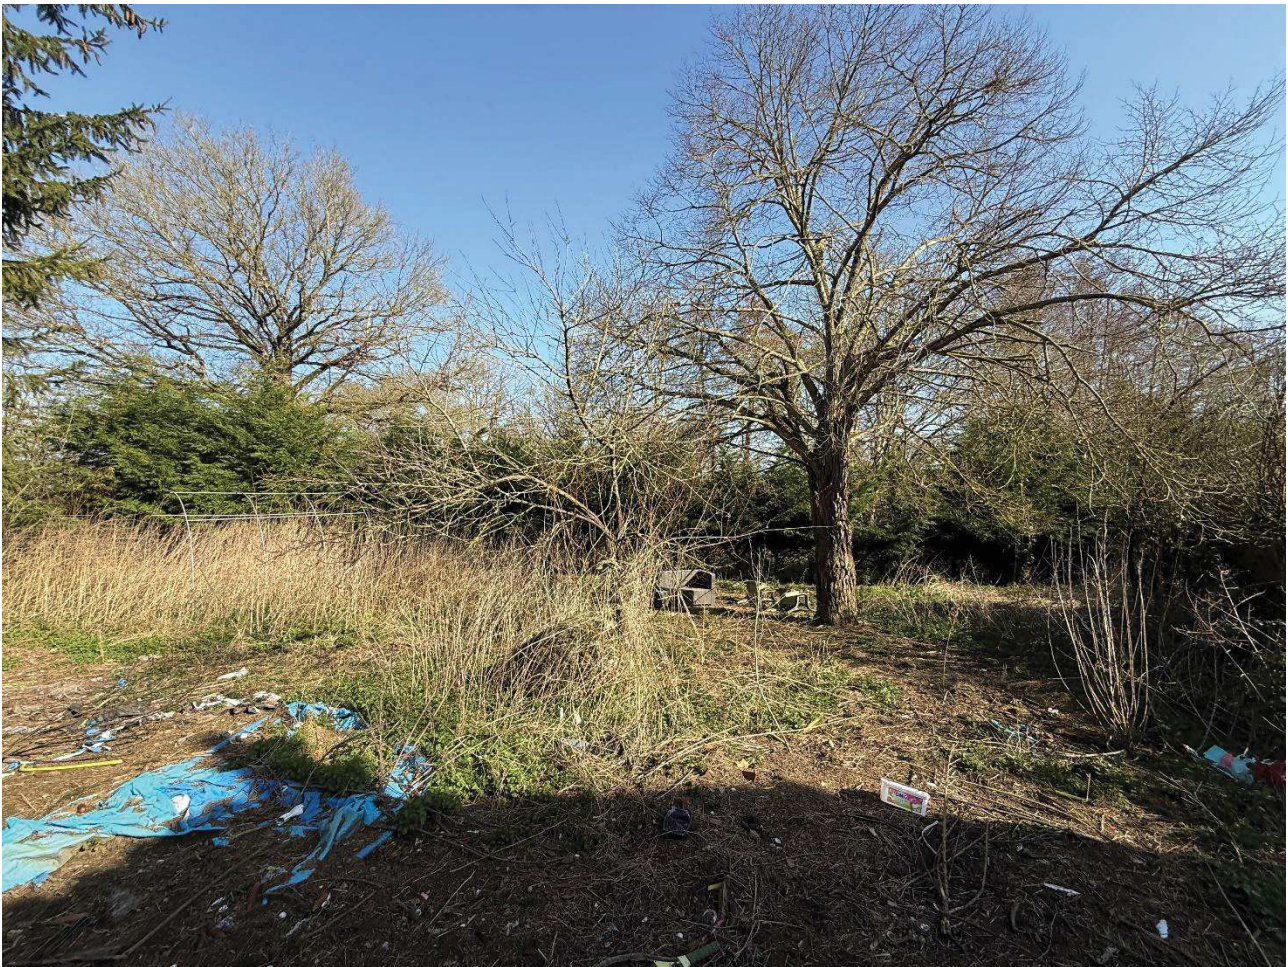
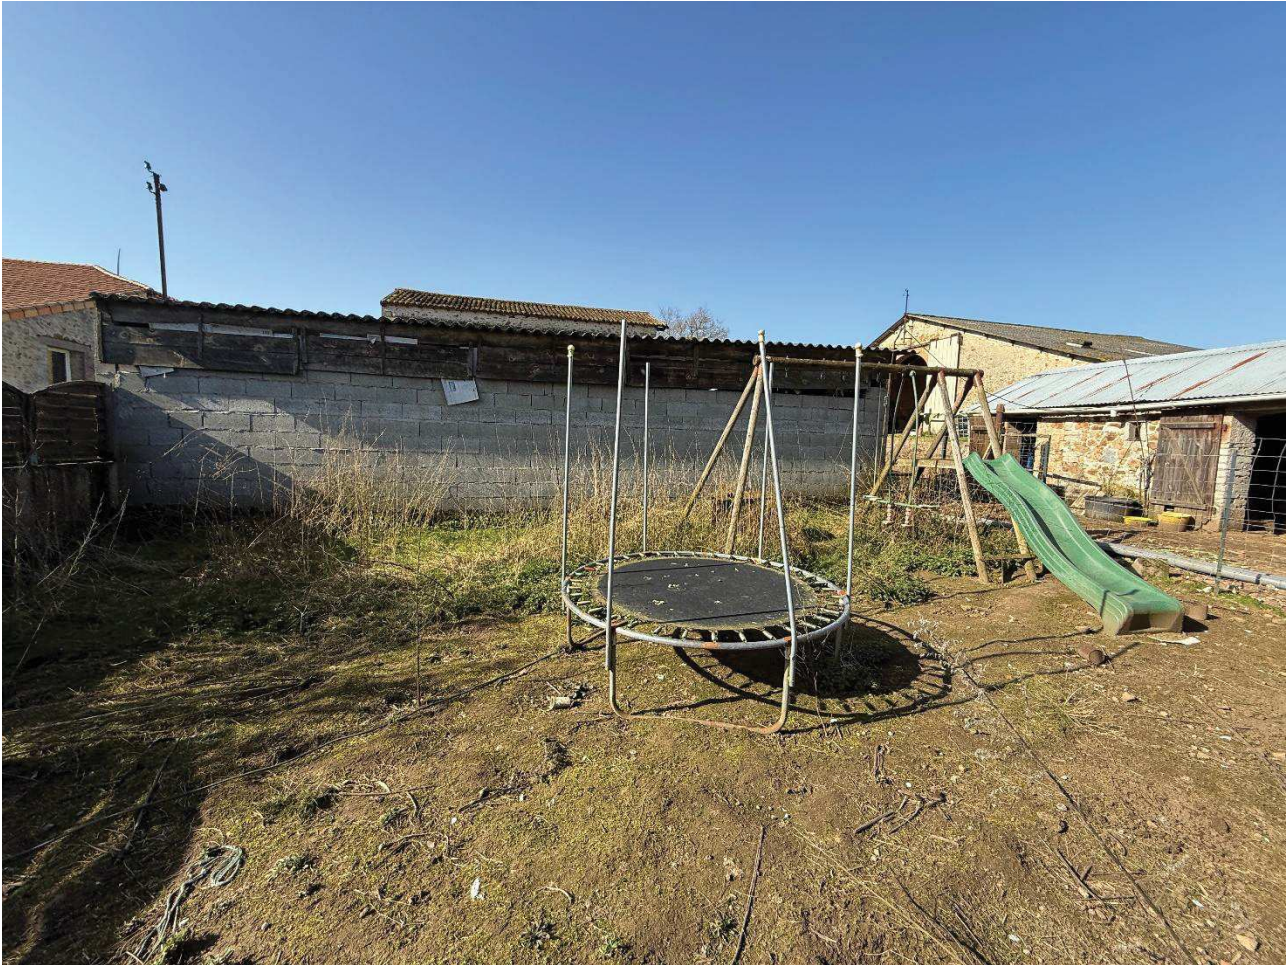
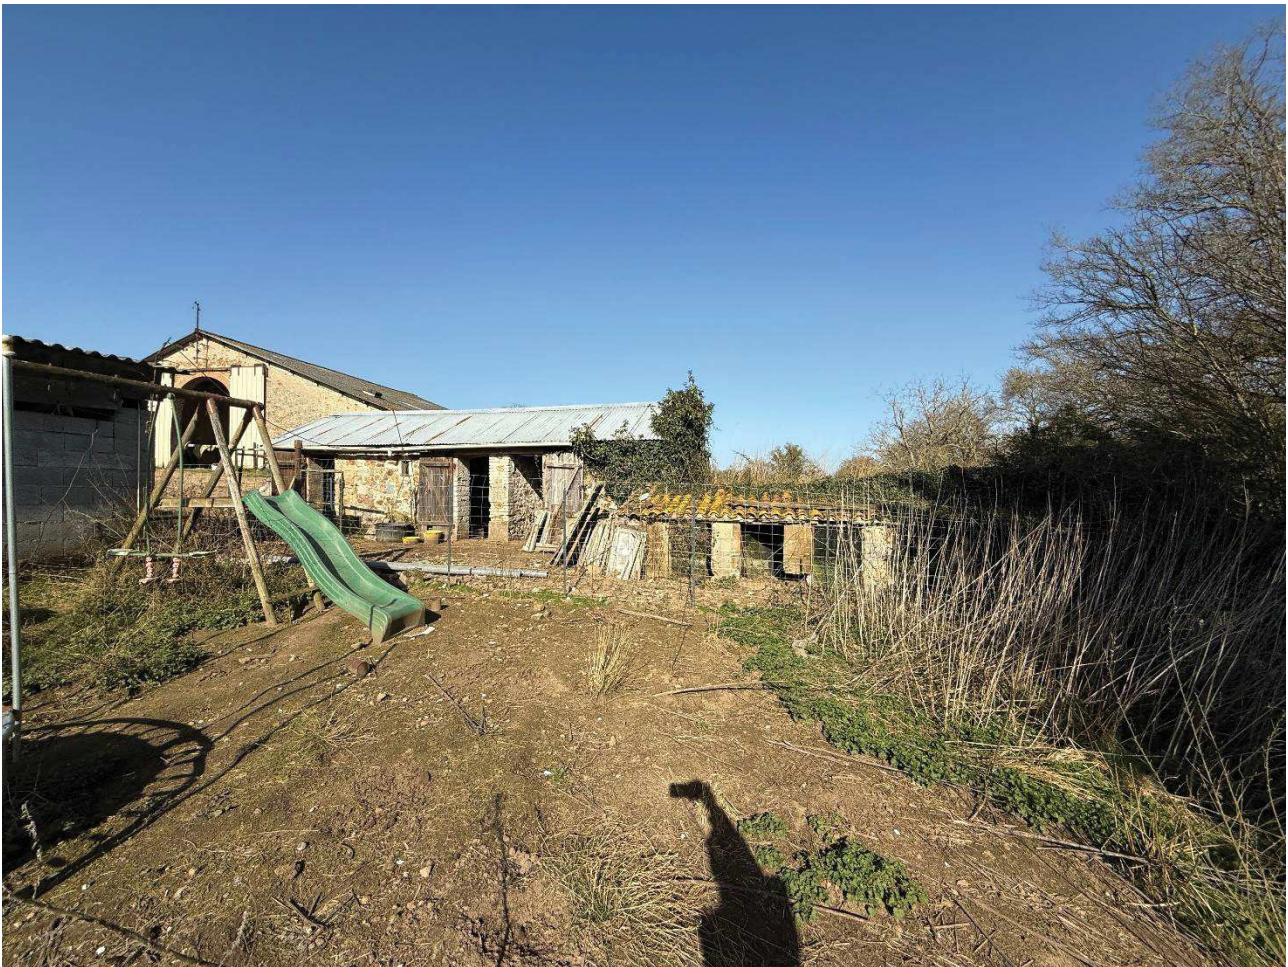
Maison mitoyenne composée d'une couverture en tuile. Enduit façades en état. Terrain alentours en mauvais état d'entretien.

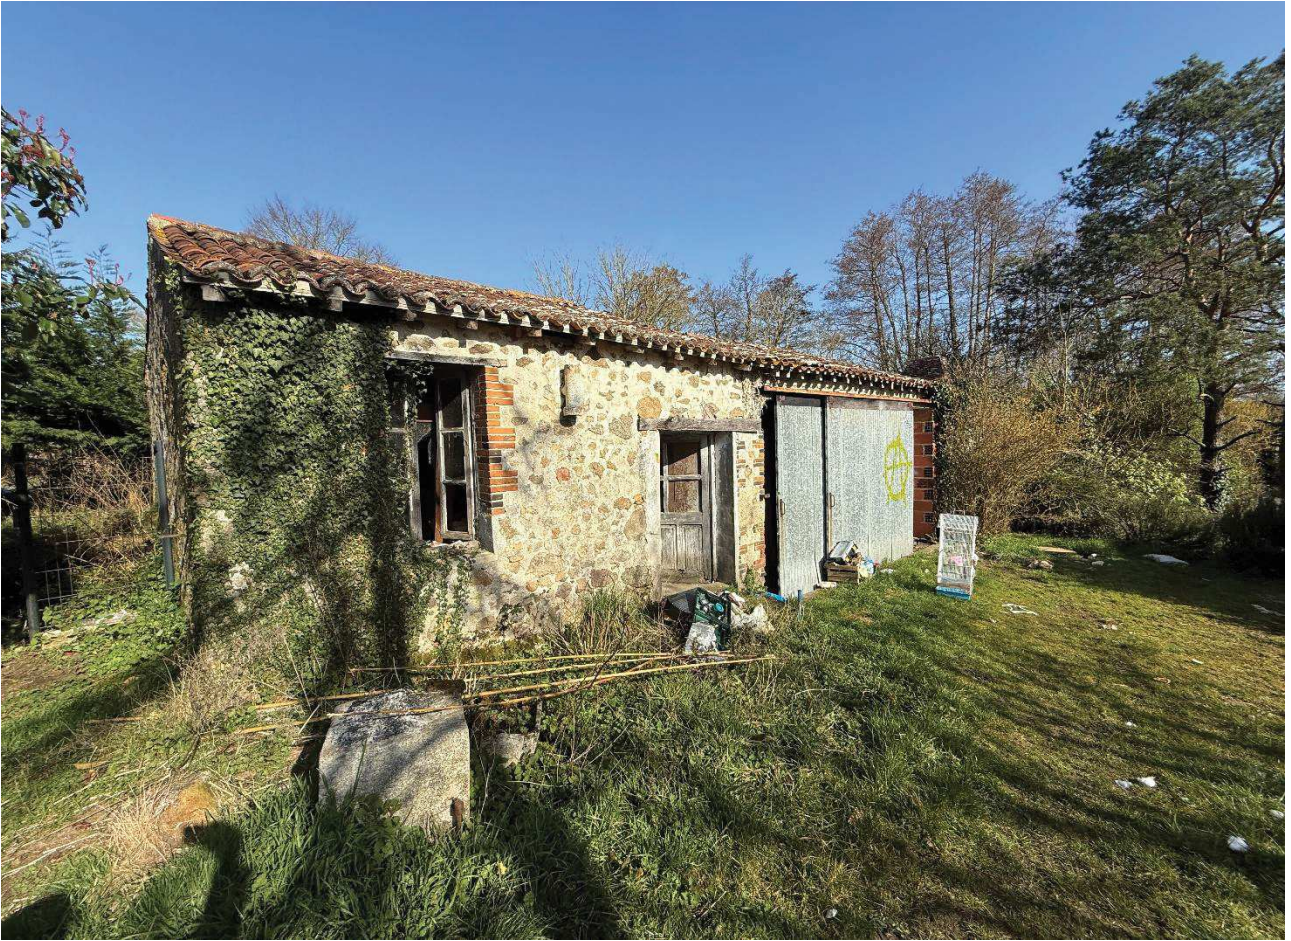
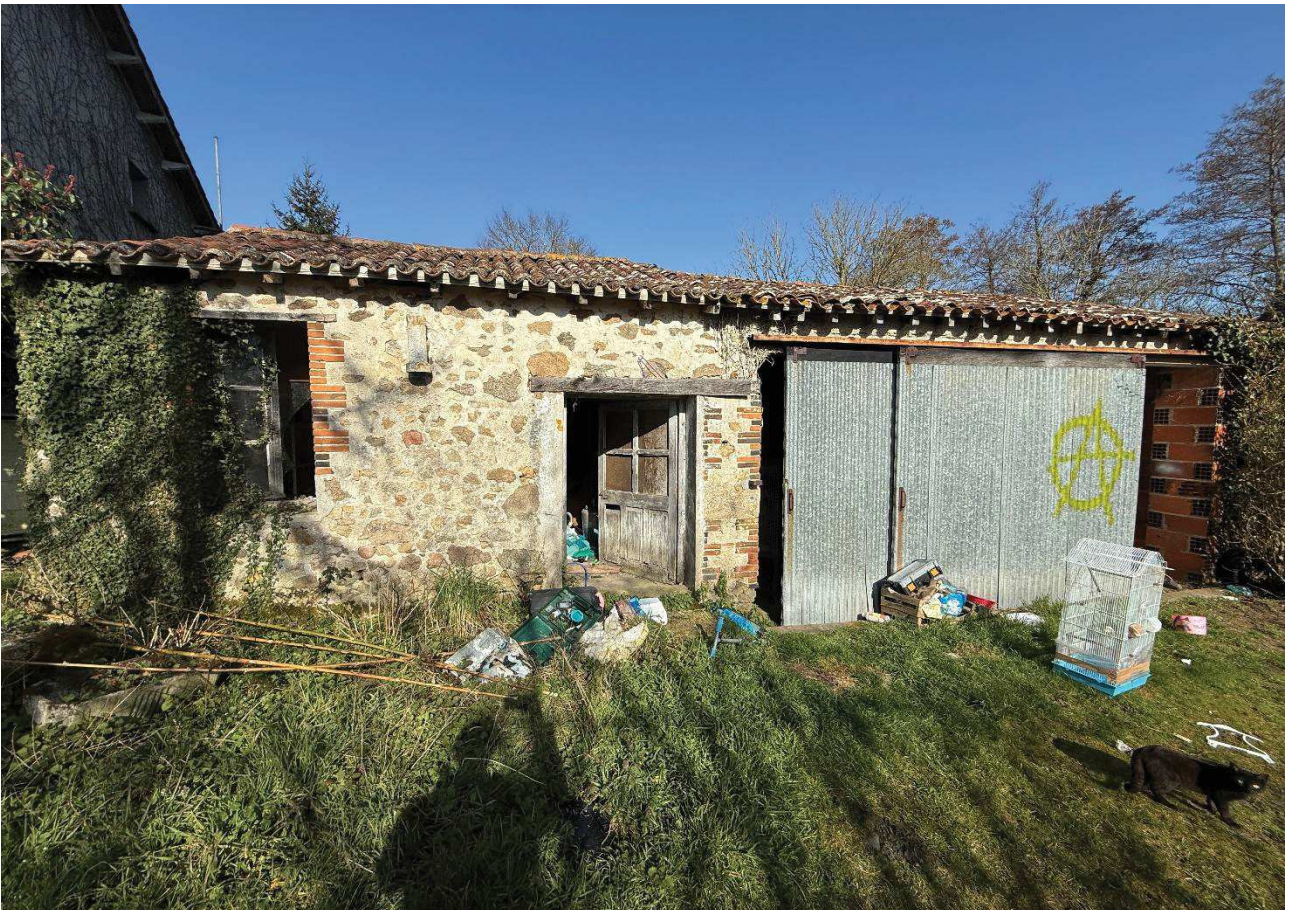
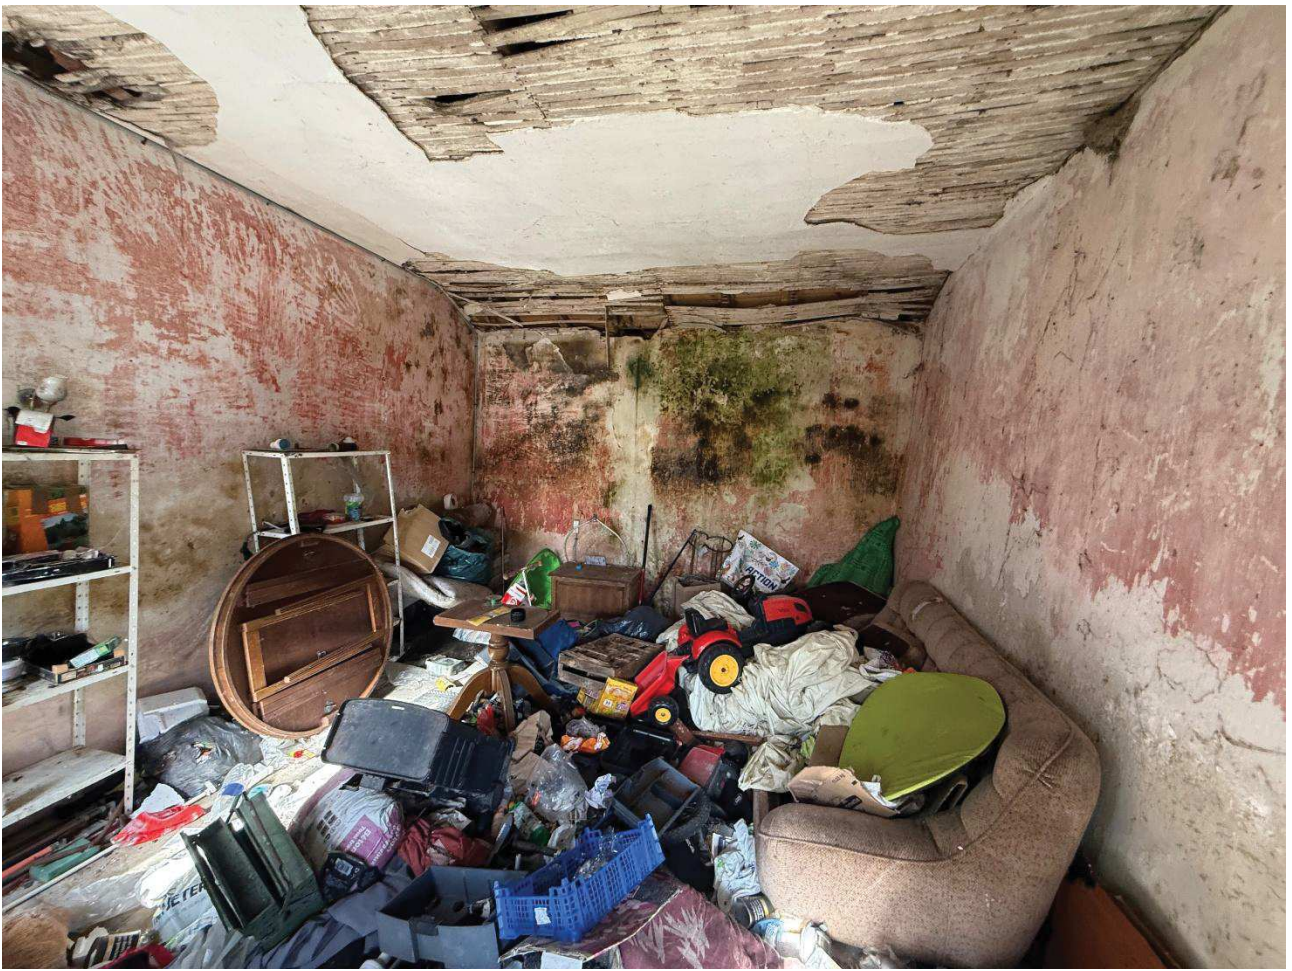
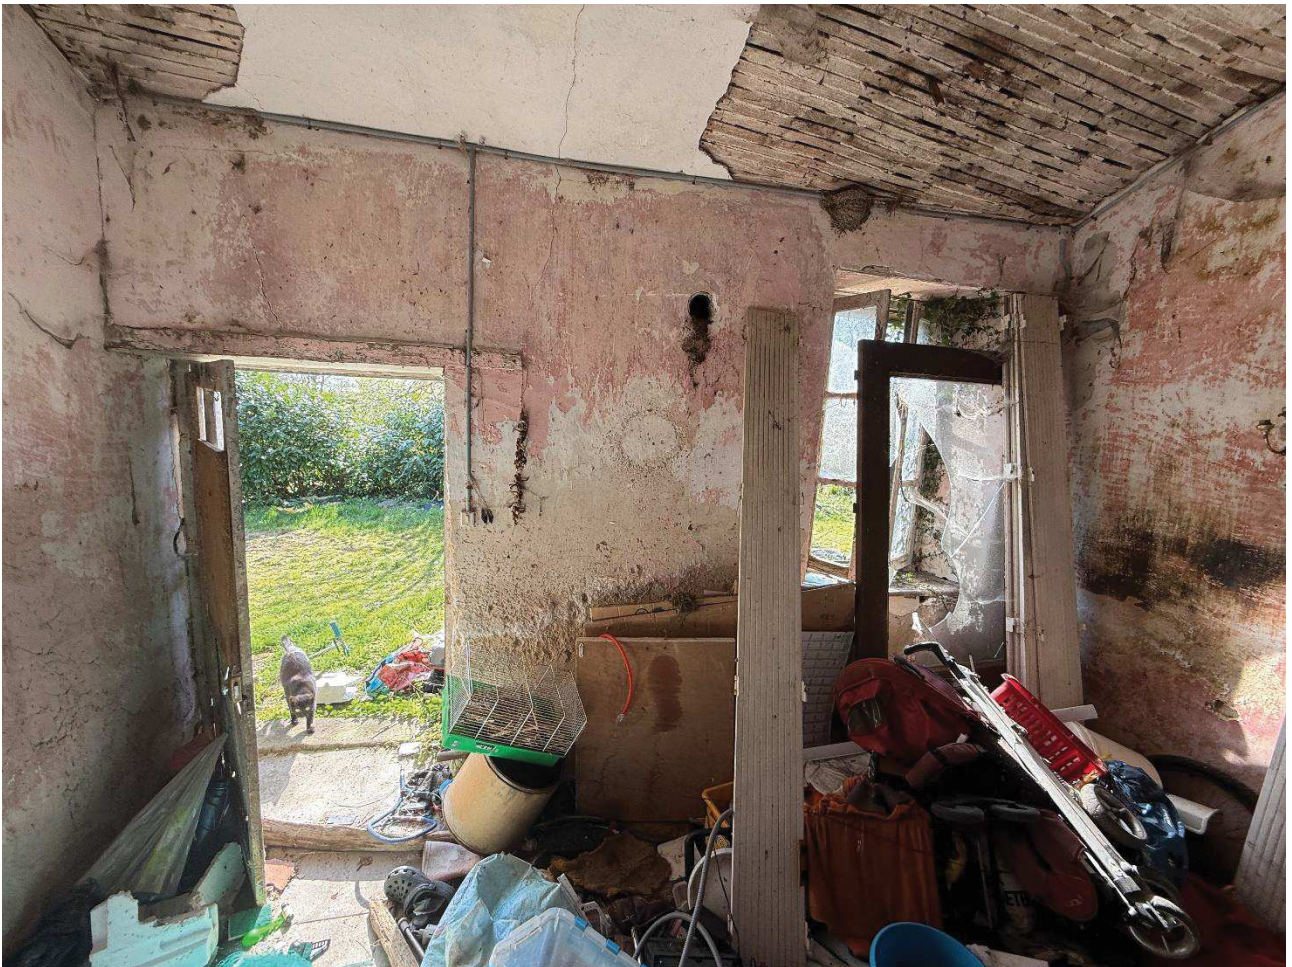
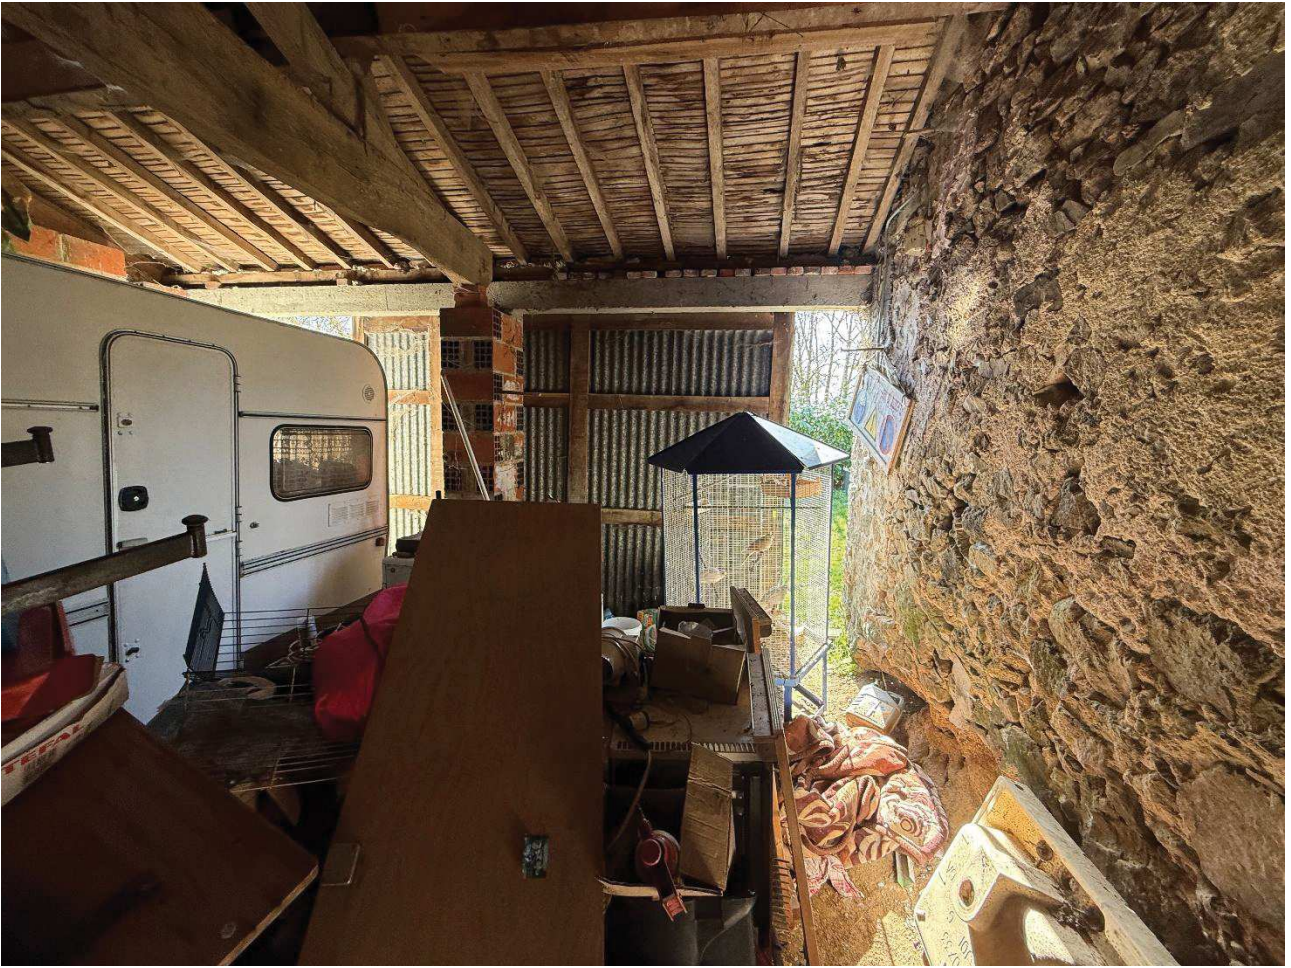
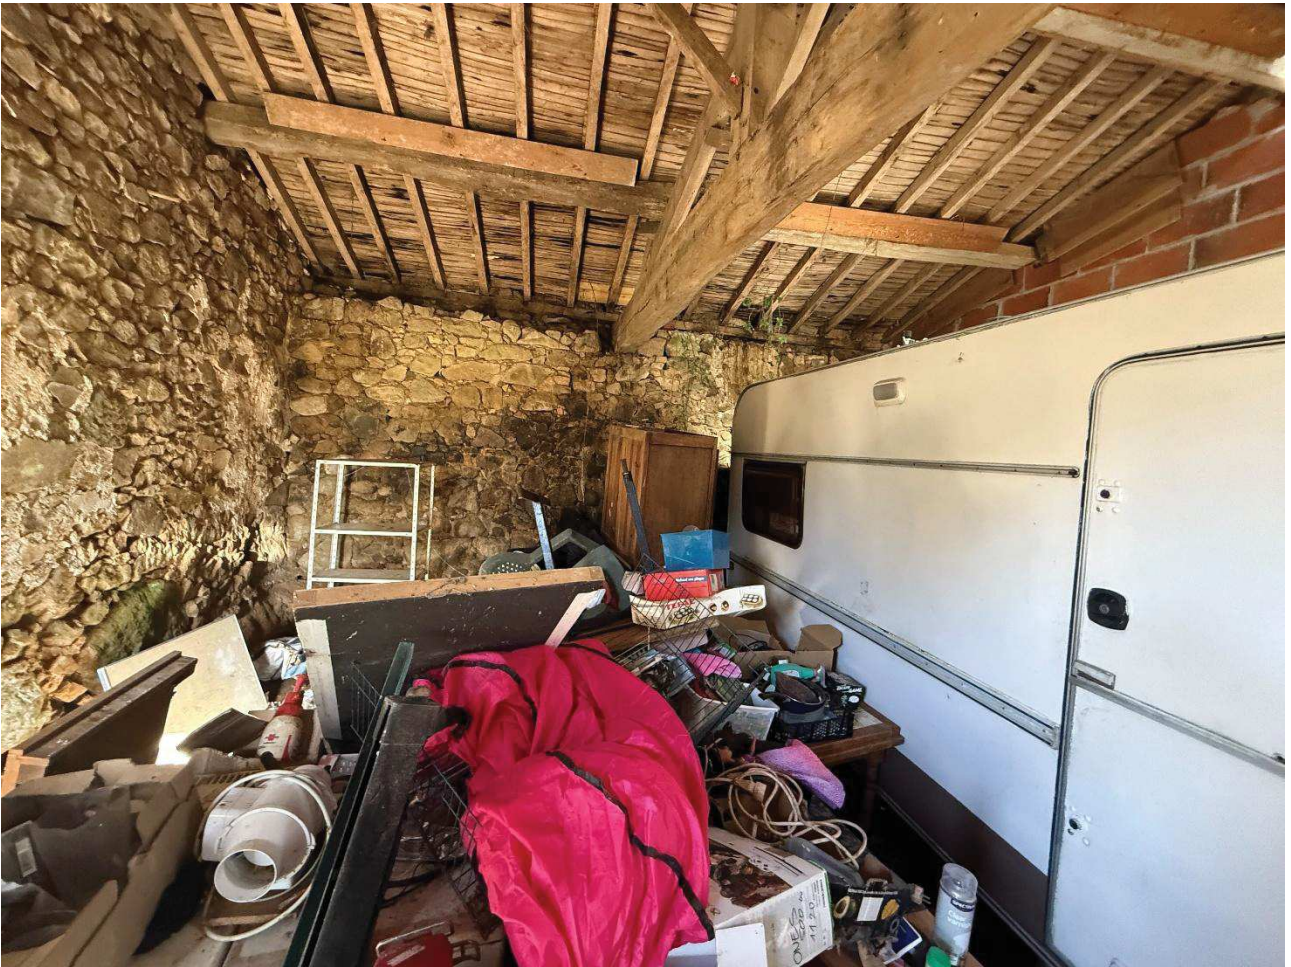
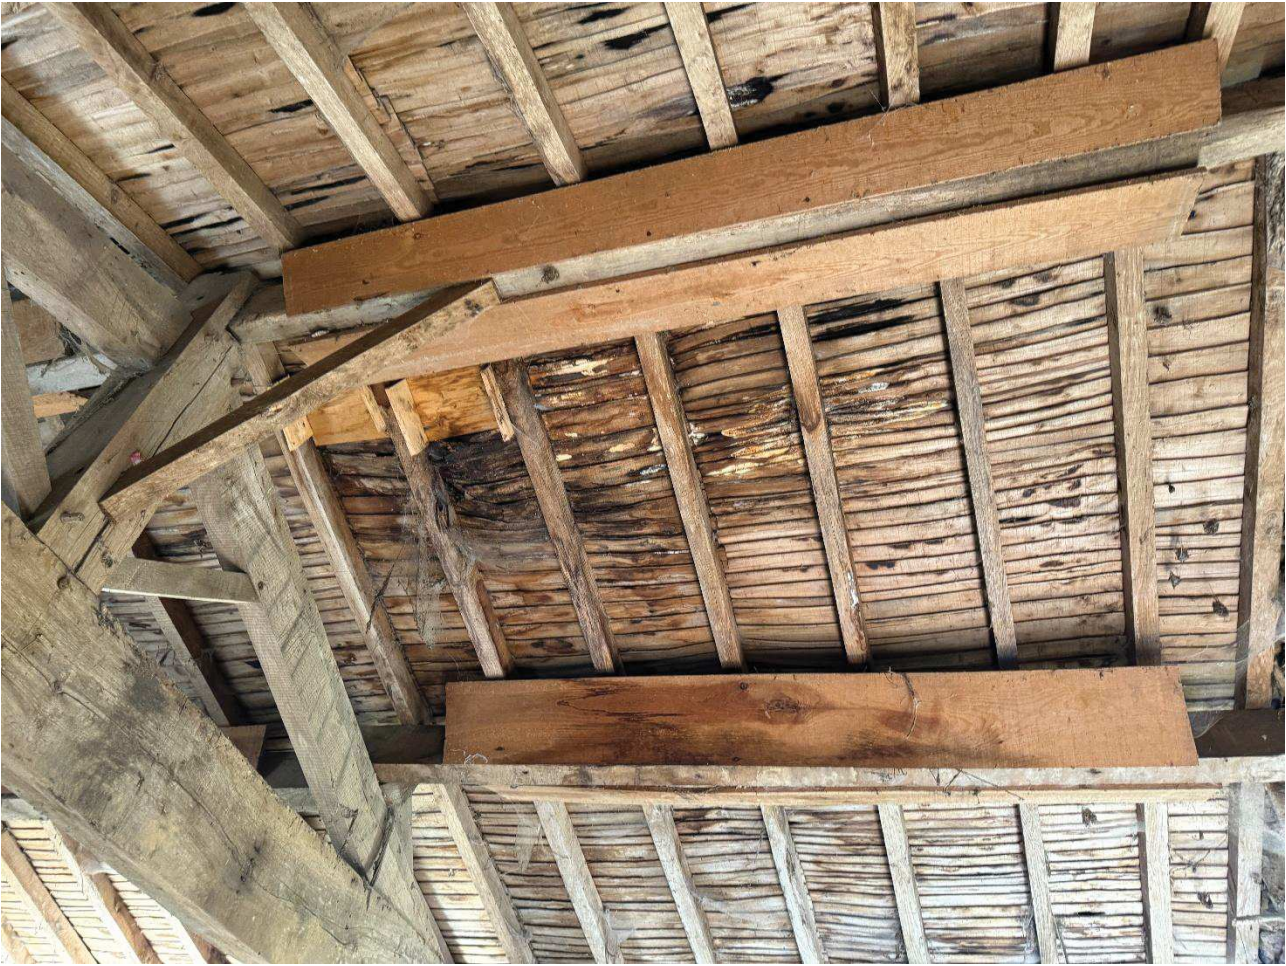
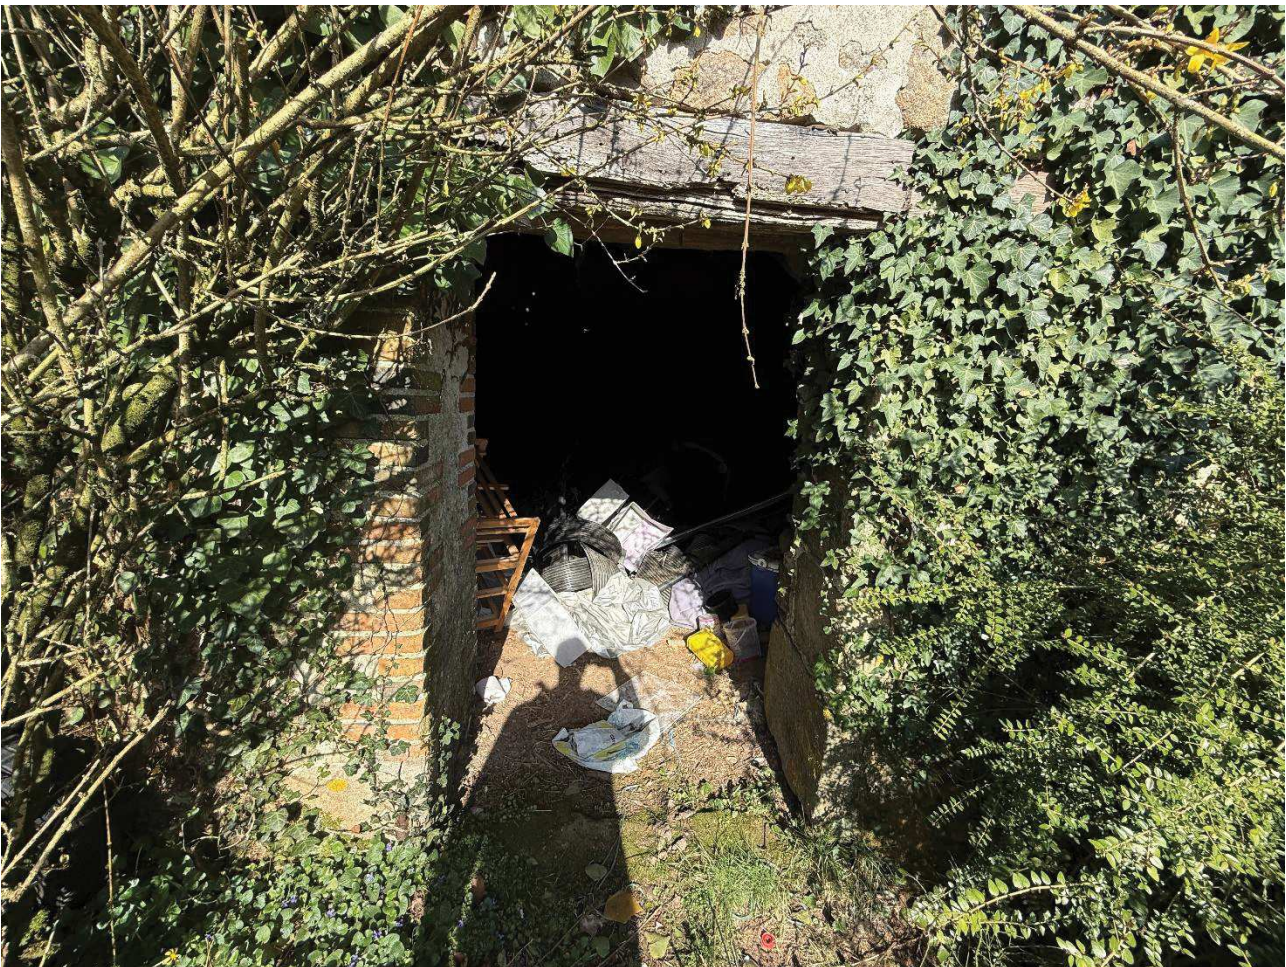
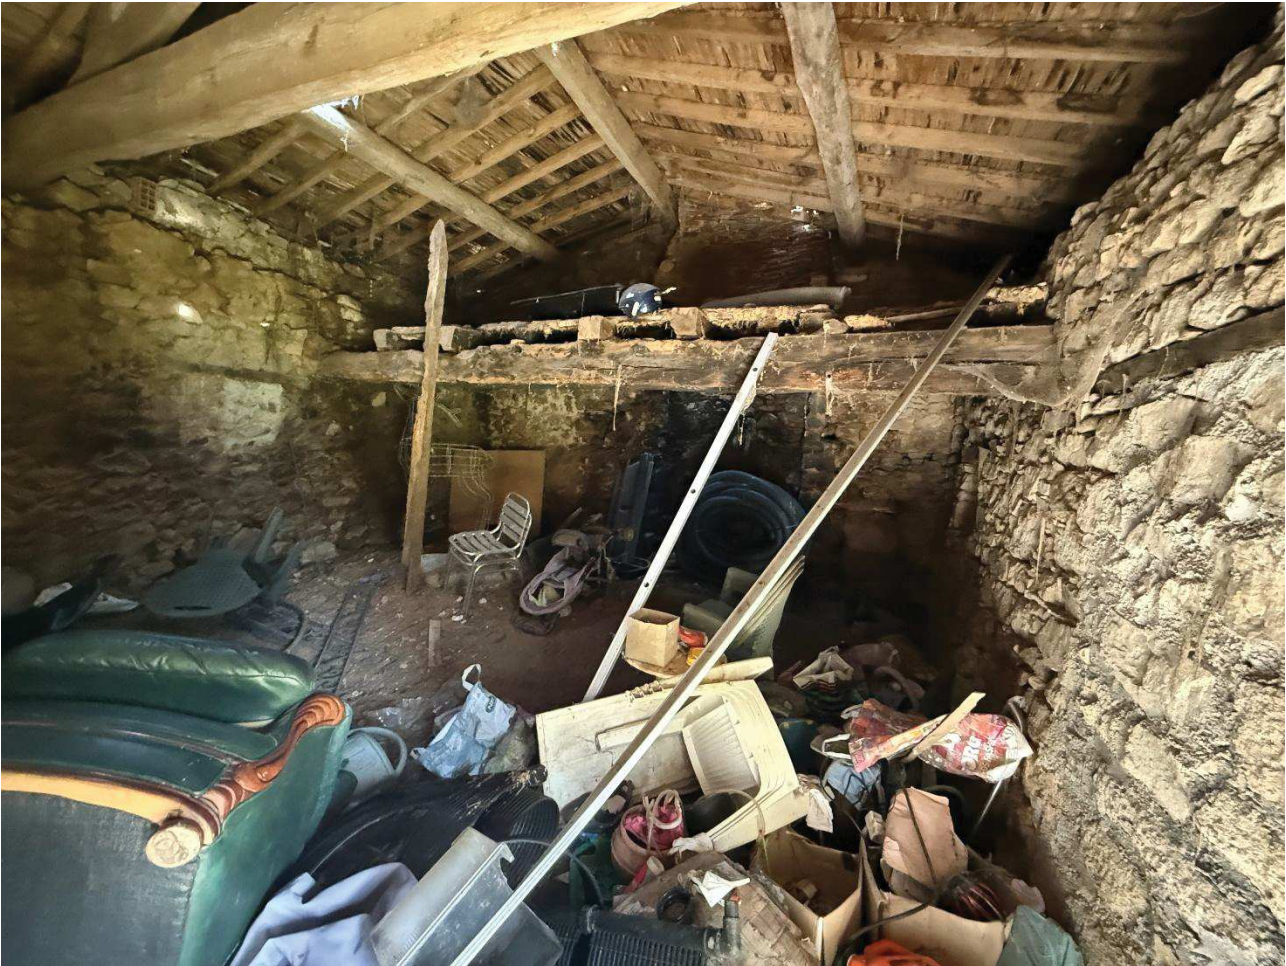
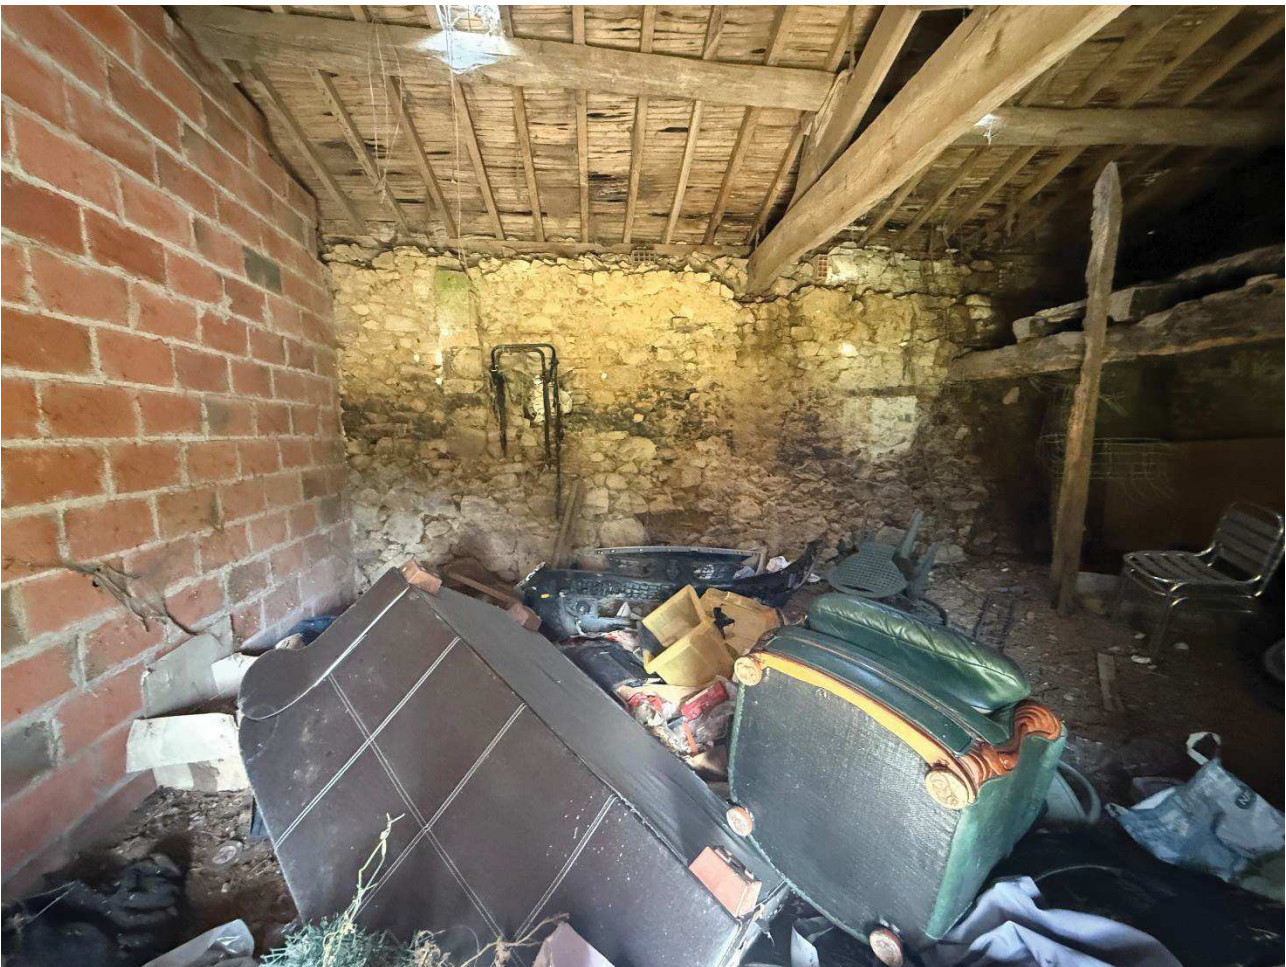
Dépendance vétuste en pierre apparente à usage d'anciens atelier et garage. Toiture usagée en tuile. Intérieur vétuste et inhabitable. Portes de garage métallique qui ne ferment plus.

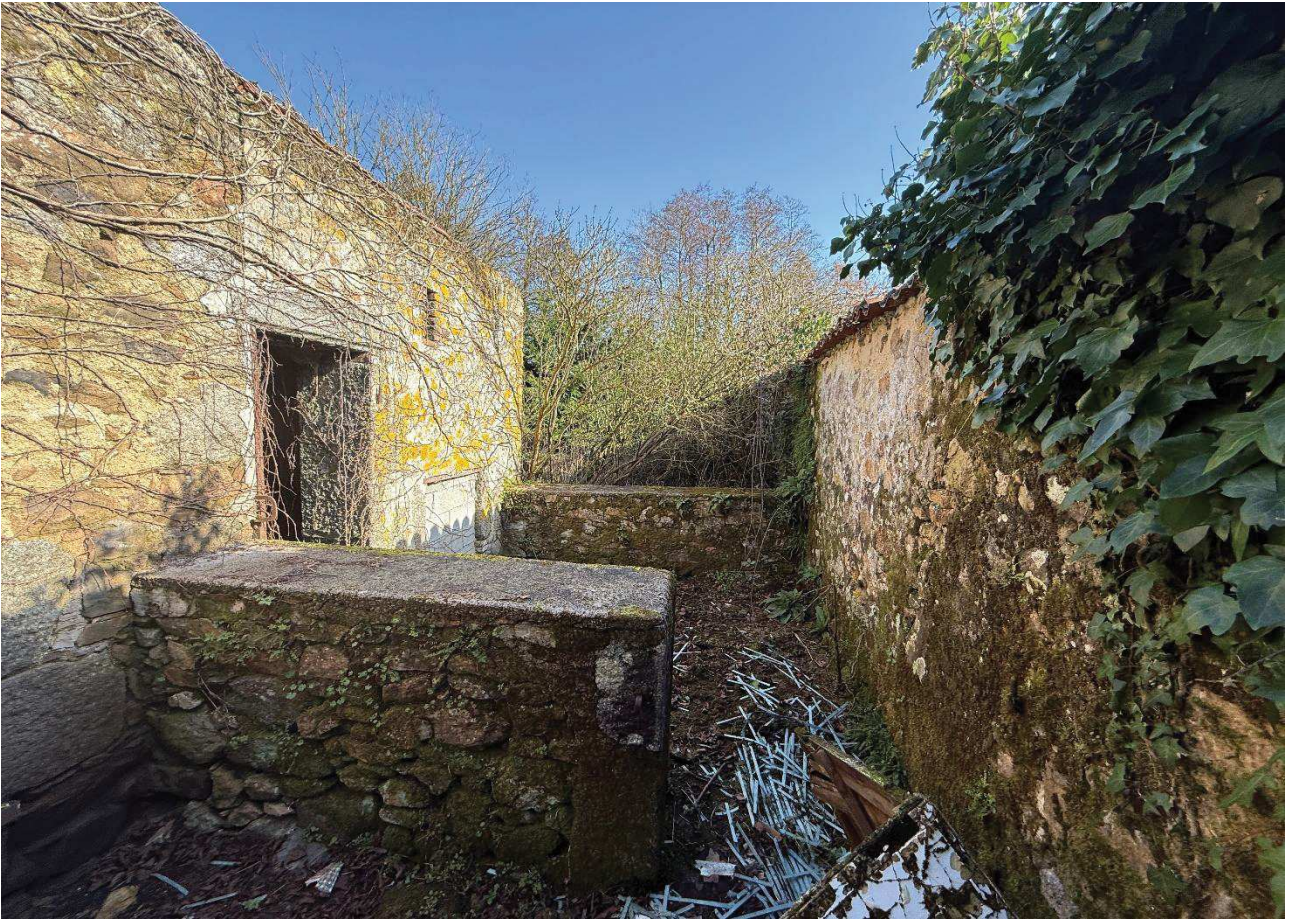
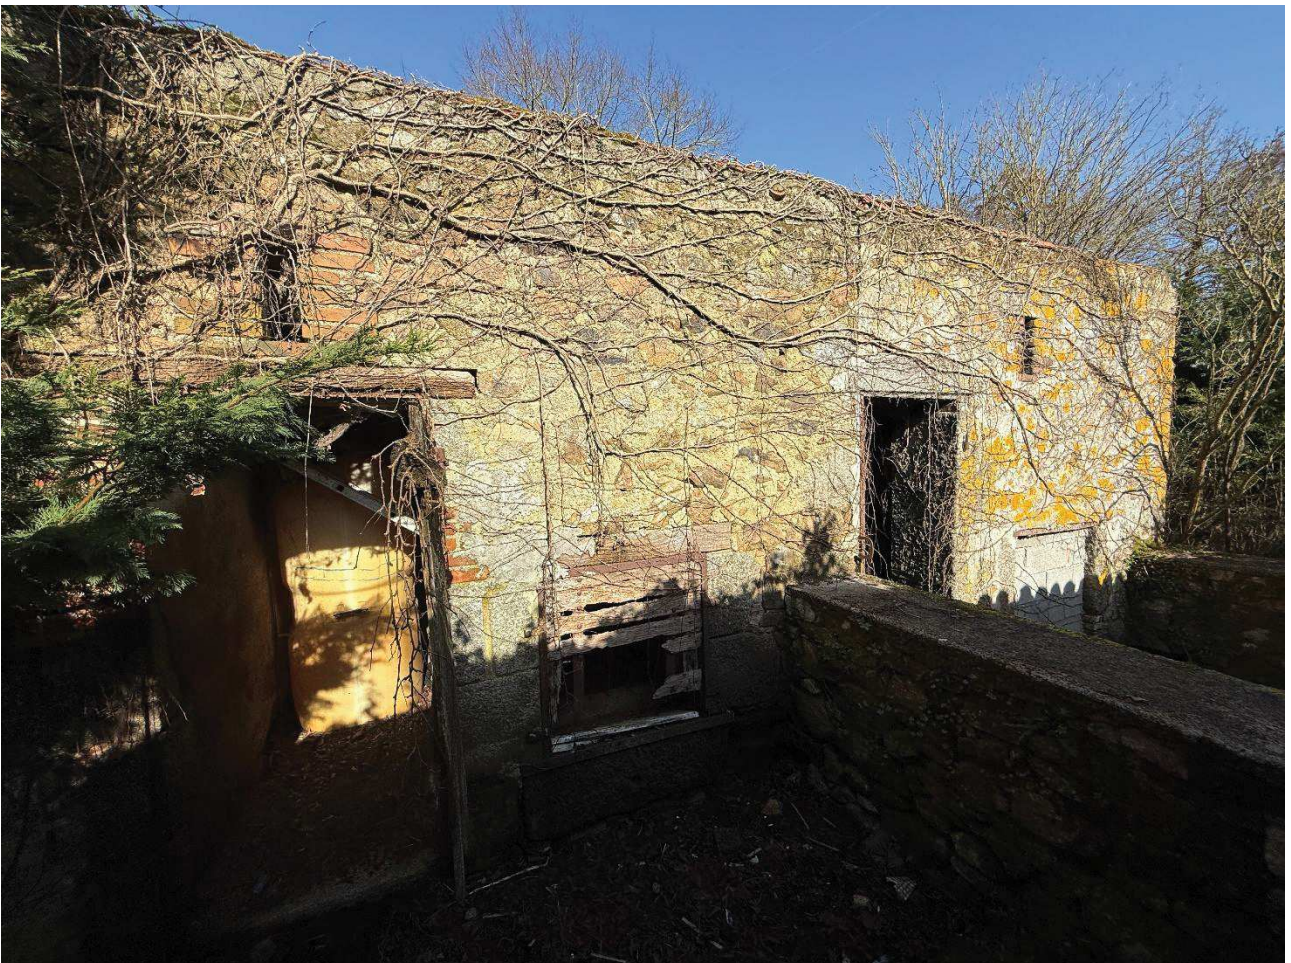
Dépendance vétuste et en partie éboulée à usage d'ancien bâtiment agricole.
