## PROCES VERBAL DE DESCRIPTION

Selon jugement du Tribunal de proximité de JONZAC en date du 11 juillet 2022, je vous requiers à l'effet de dresser un Procès Verbal de Description d'un immeuble situé à CHATELAILLON-PLAGE (17340), 59 avenue du Général de Gaulle et propriété de Madame CHASTANET née RABAT Catherine.

Il s'agit d'un immeuble constitué de trois appartements, deux au rez de chaussée et un à l'étage reposant sur une parcelle cadastrée AO n°424 pour 3 ares 46 centiares ainsi qu'une propriété indivise au sixième pour un usage de passage commun cadastrée AO n°179 pour 1 are 59 centiares.

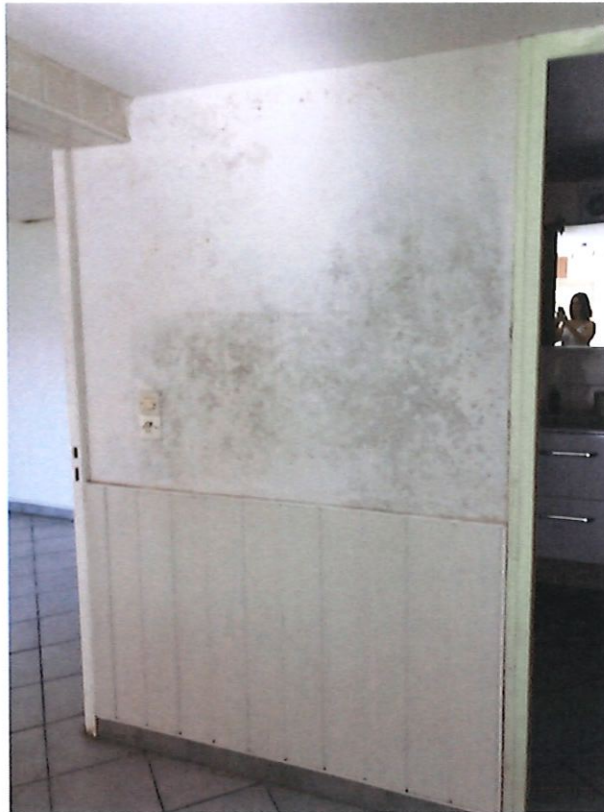
Le mur de cloisonnement avec la salle d'eau est recouvert de moisissure.

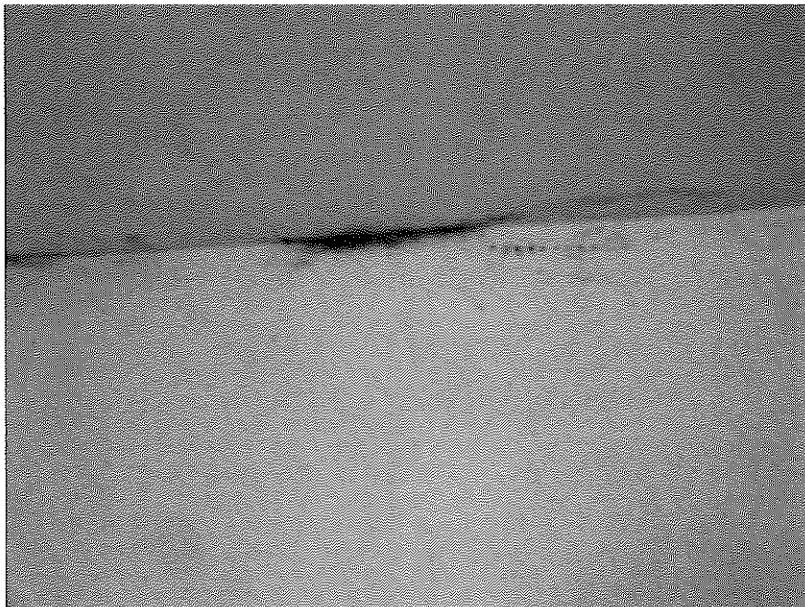
Dans l'angle mur – plafond, je constate la présence de traces de moisissure.

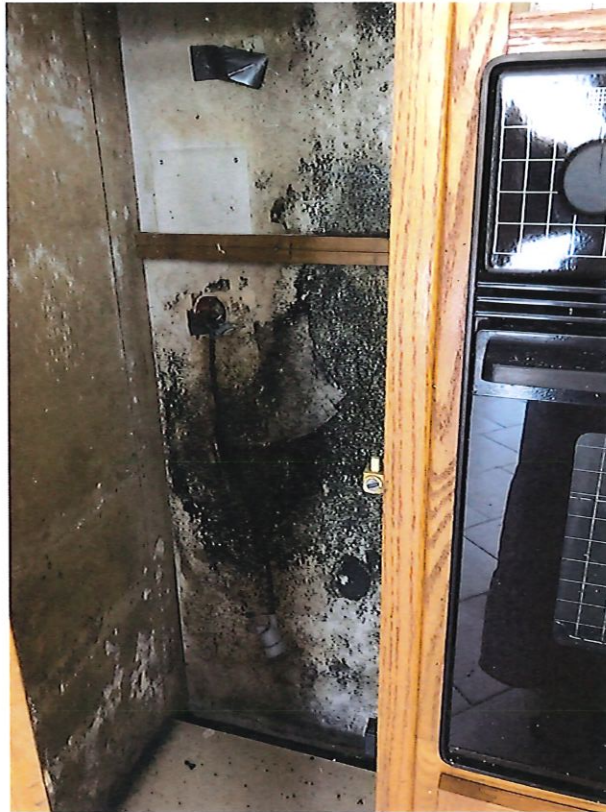
A l'intérieur du placard, je constate que le mur est entièrement recouvert de moisissure.

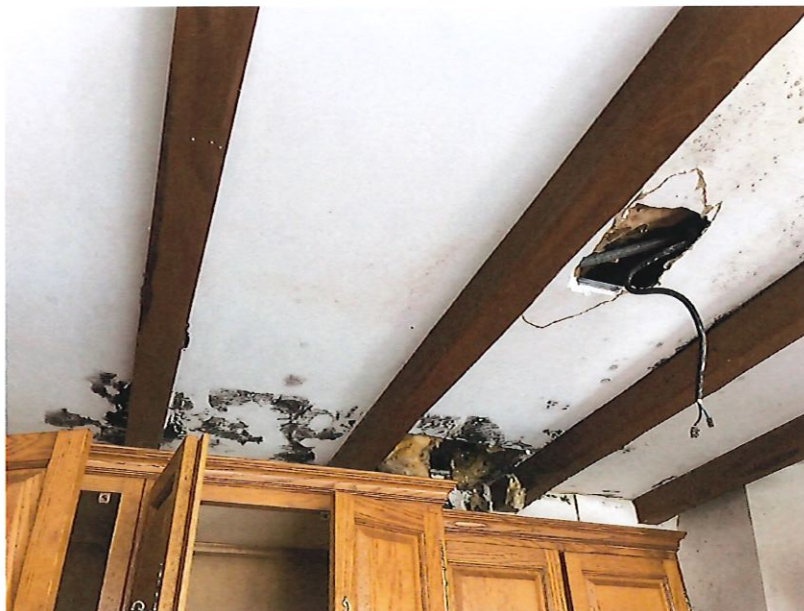
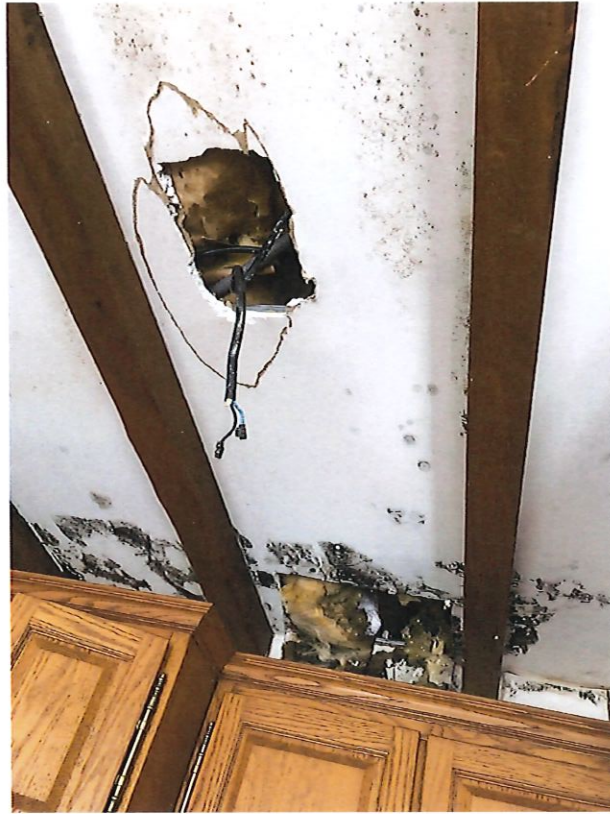
Je constate la présence de dégradations avec des ouvertures effectuées dans le placoplâtre laissant apparaître la laine de verre. Je constate également la présence de traces importantes de moisissure.

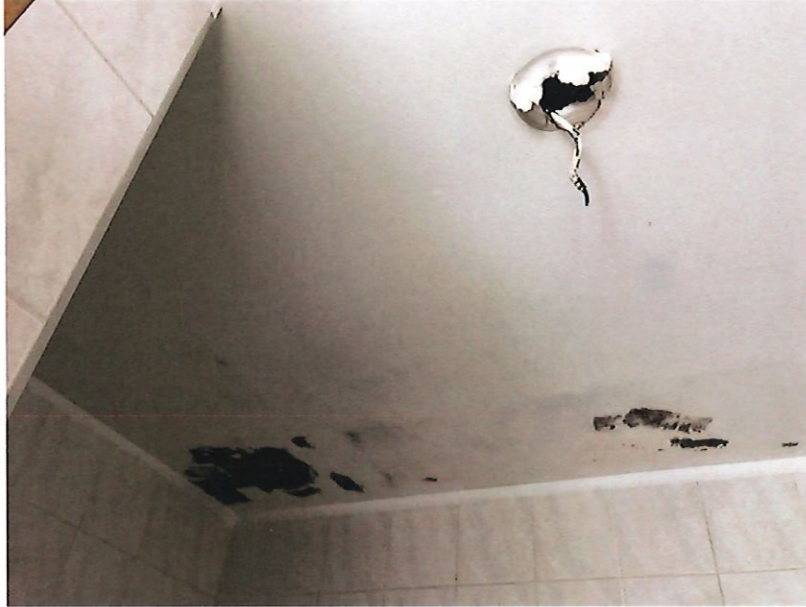
Le plafond est peint. Je constate la présence de traces importantes de moisissure ainsi que l'absence du point lumineux.
