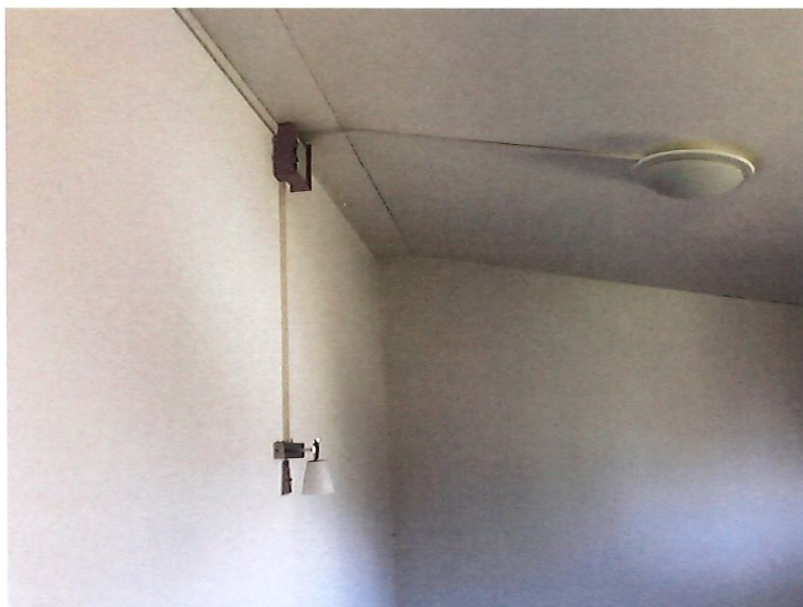
Une porte d'accès qui a été enlevée et équipée d'un verrou.

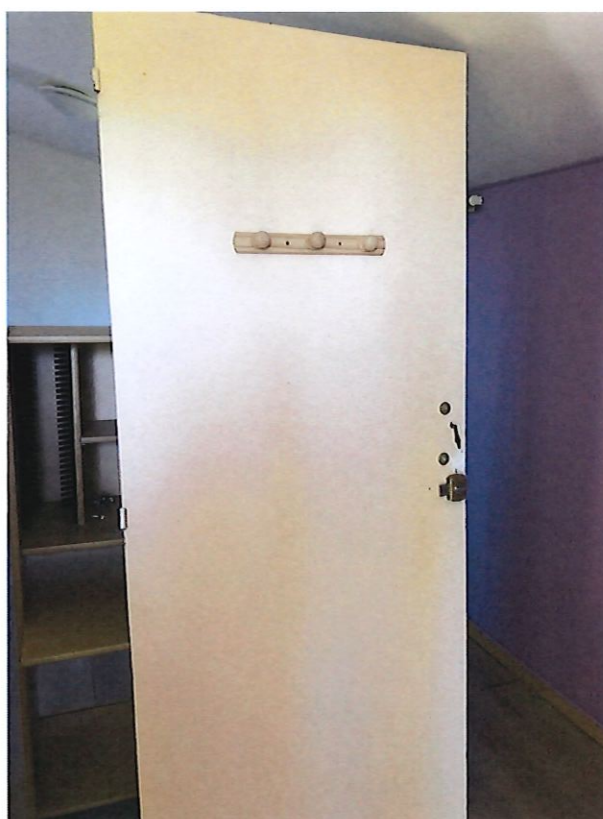
La porte est absente.

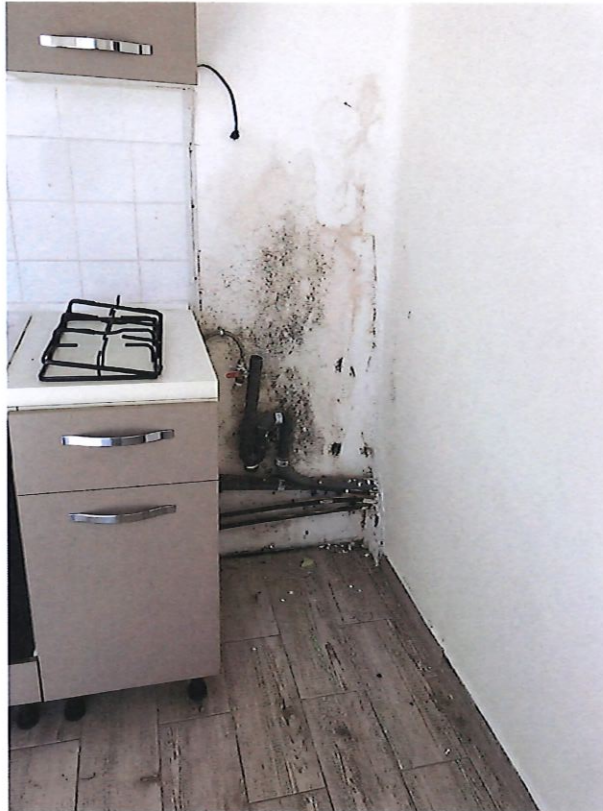
Les murs sont recouverts d'une fibre de verre. Je constate la présence de traces d'humidité et de moisissure dans l'angle.

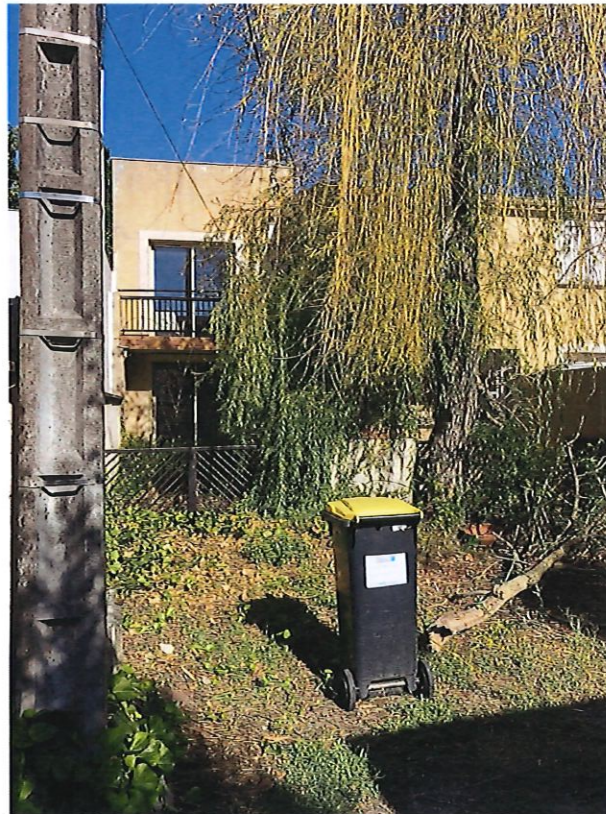
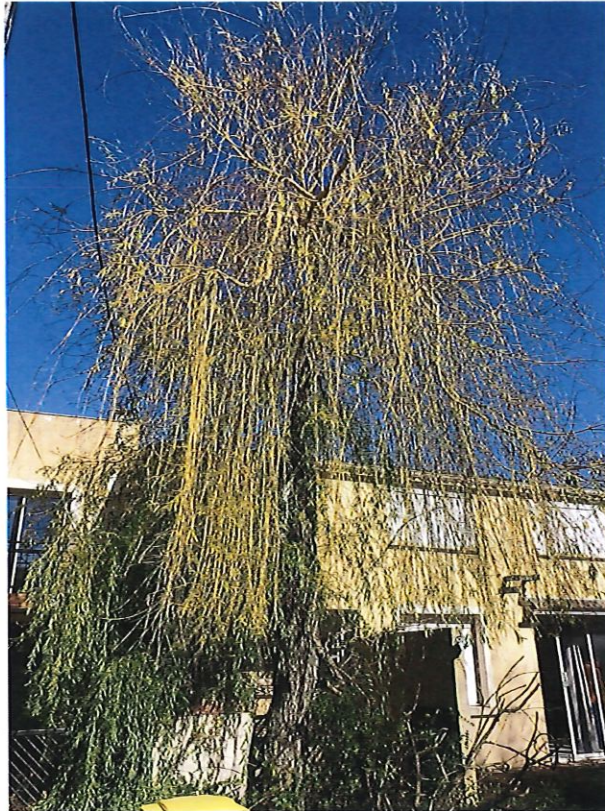
Un arbre non entretenu gêne l'entrée à l'appartement 1 ainsi qu'un arbre tombé au sol.

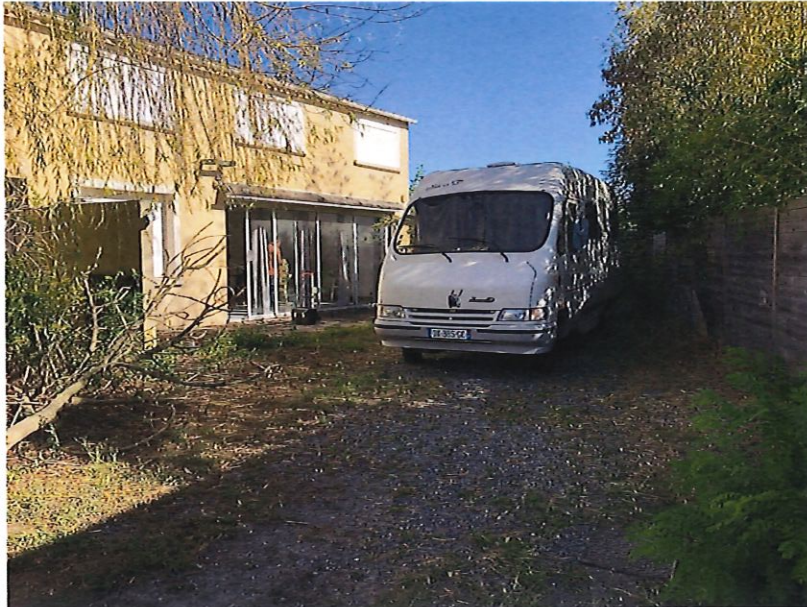
Sur le devant de l'immeuble, l'espace est recouvert de gravillons envahis par la végétation.

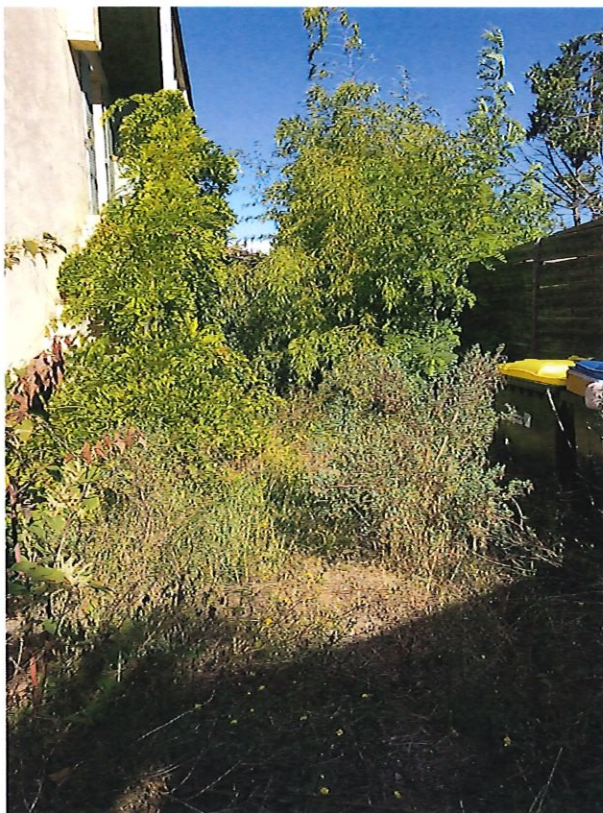
Au fond de la parcelle, je constate que l'accès à l'appartement n°3 est envahi par la végétation.
