PROCES VERBAL DE DESCRIPTION

**L'AN DEUX MILLE VINGT-CINQ
ET LE DIX-NEUF JUIN
A 10 H 30**

Je vous requiers à l'effet de dresser un Procès-Verbal de Description d'un immeuble situé à PONT L'ABBE D'ARNOULT (17250), 11 rue de la Cité et propriété de Monsieur

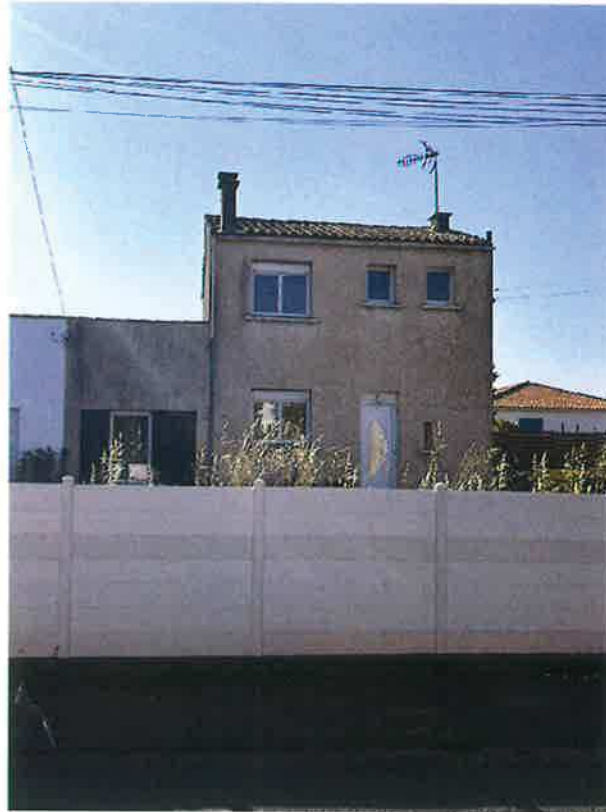
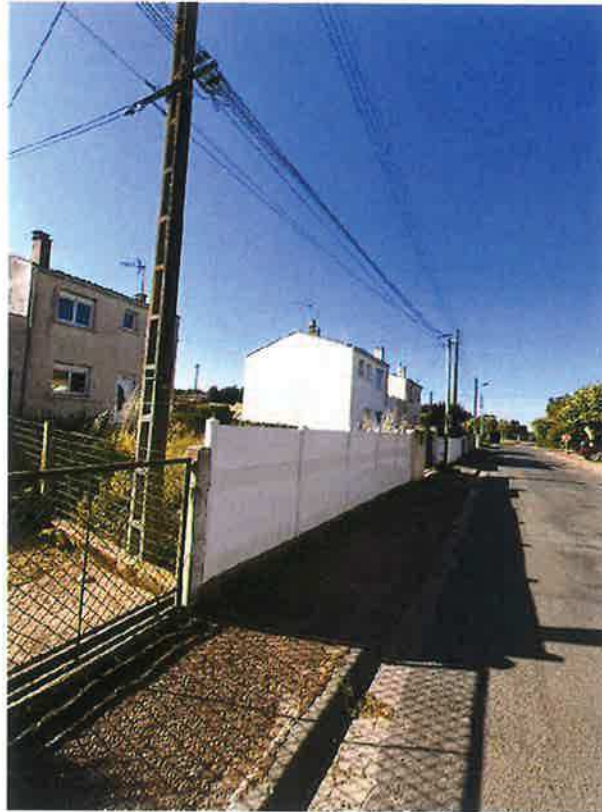
Côté rue, la limite de la propriété se fait par une clôture constituée de PVC reposant sur un muret ancien. Elle présente un manque de rigidité.

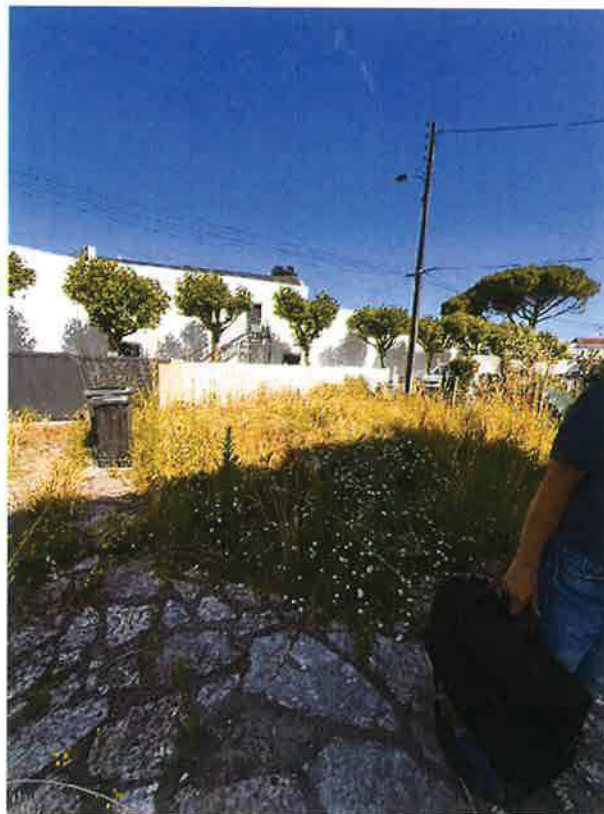
Sur le devant de la maison, le jardin est laissé en friche. L'allée est recouverte de dalles Solhnofen, en mauvais état, qui se poursuivent sur la façade.

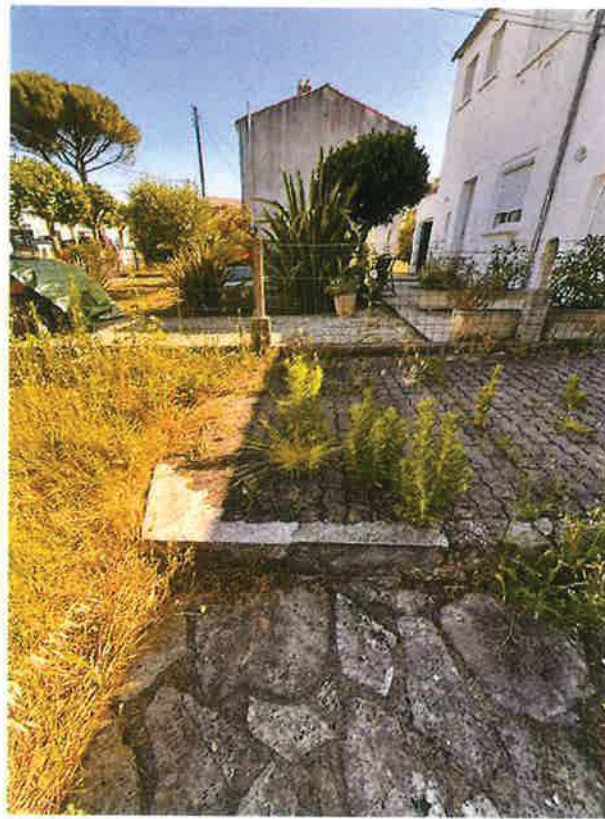
La limite de propriété avec la propriété voisine, numérotée 9, et mitoyenne avec l'ancien garage, se fait par une clôture constituée de poteaux en ciment et d'un grillage ; le tout est ancien et distendu.

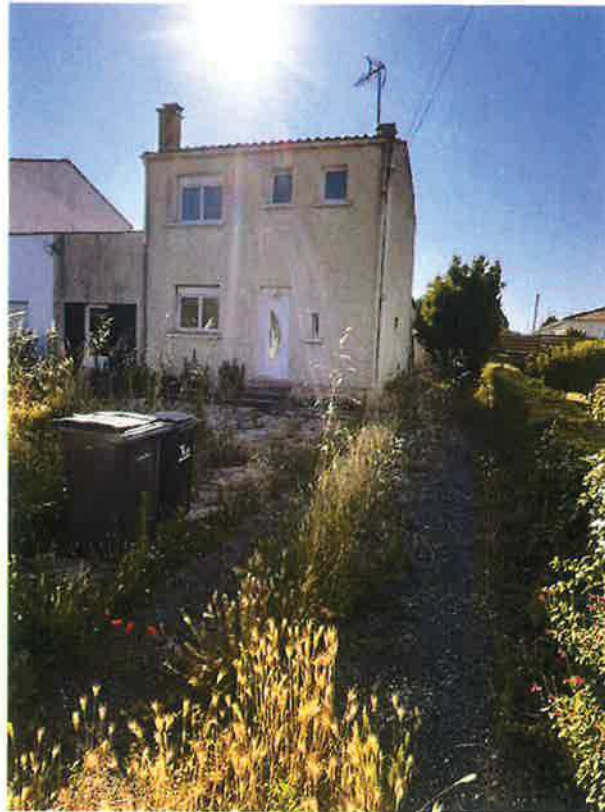
Côté droit, la limite de propriété se fait par une haie et une clôture grillagée avec des poteaux en ciment ; le tout est ancien et envahi par la végétation.

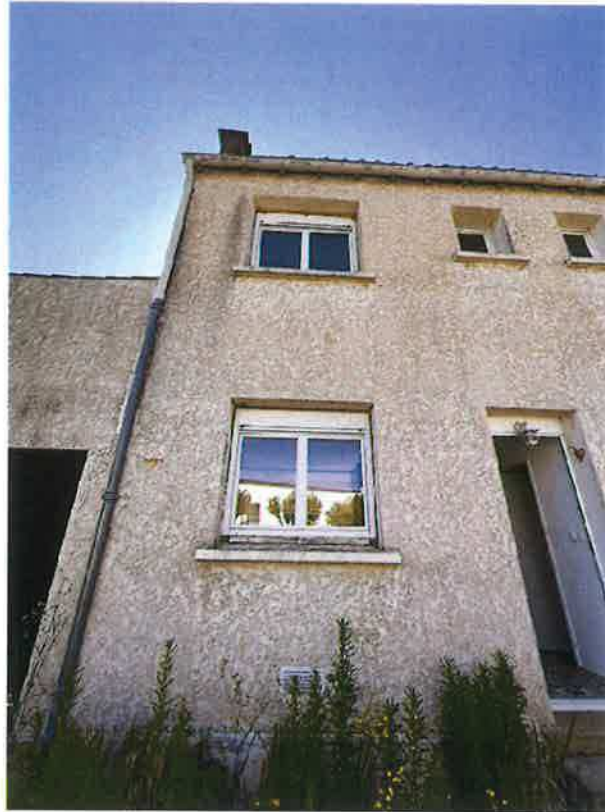
La toiture présente une bonne planimétrie avec des traces de mousse. Une cheminée ancienne est fixée sur une autre cheminée située sur le pignon droit.

Le crépi est ancien et en bon état général.

Les ouvertures sont en PVC double vitrage.

La porte d'entrée en aluminium avec une partie vitrée, est récente avec un bandeau en placoplâtre en partie haute.

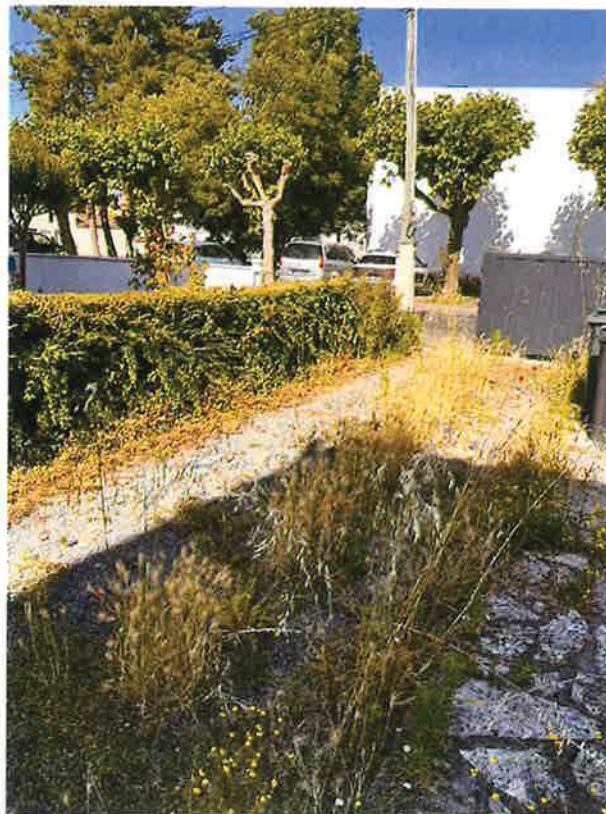
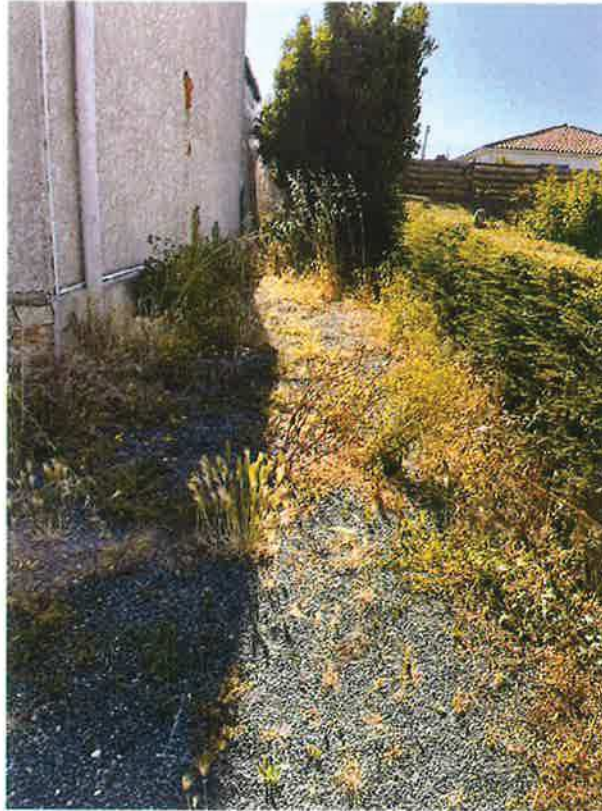
L'allée, située à droite, est recouverte de gravillons et elle est envahie par la végétation.

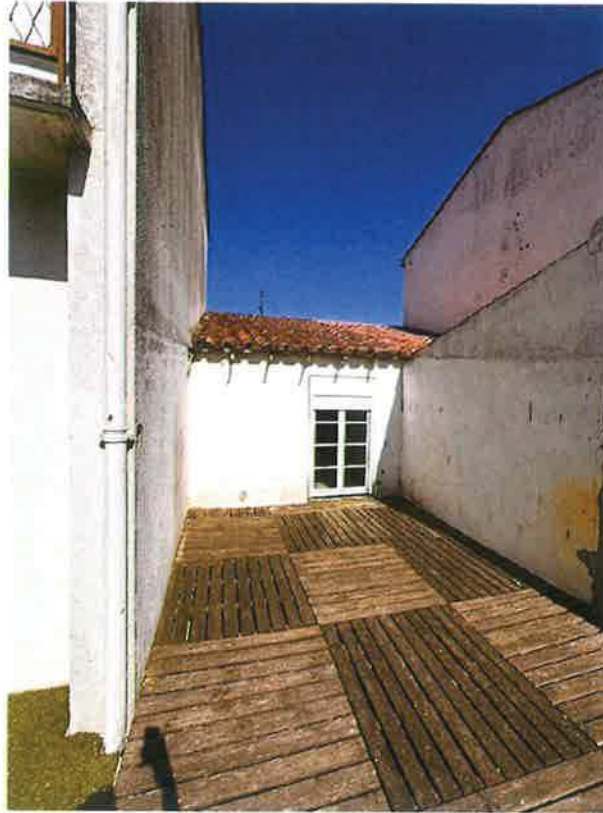
Sur cette partie, la toiture est en bon état général avec toutefois un peu de mousse non nettoyée.

Je constate l'absence de la gouttière.

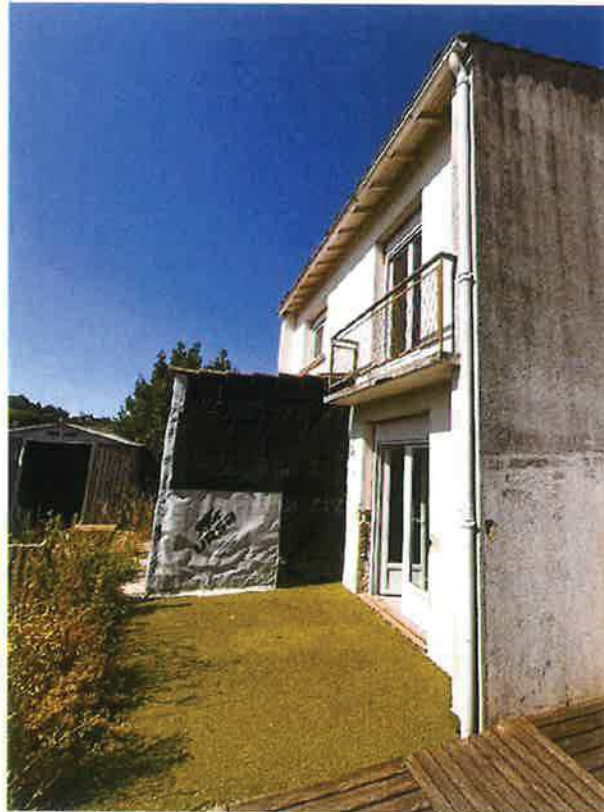
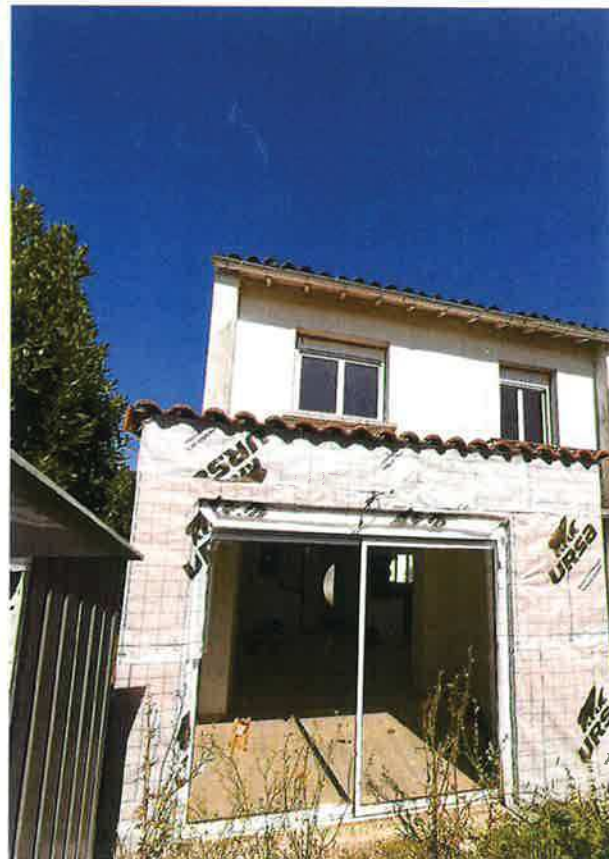
L'avancée a été créée par le propriétaire pour agrandir l'espace dans le séjour – salon. Un bardage bois doit être apposé sur l'arrière de la maison.

La façade est abîmée au niveau de la porte fenêtrée. En partie haute, un petit balcon dont la sous face est abîmée.

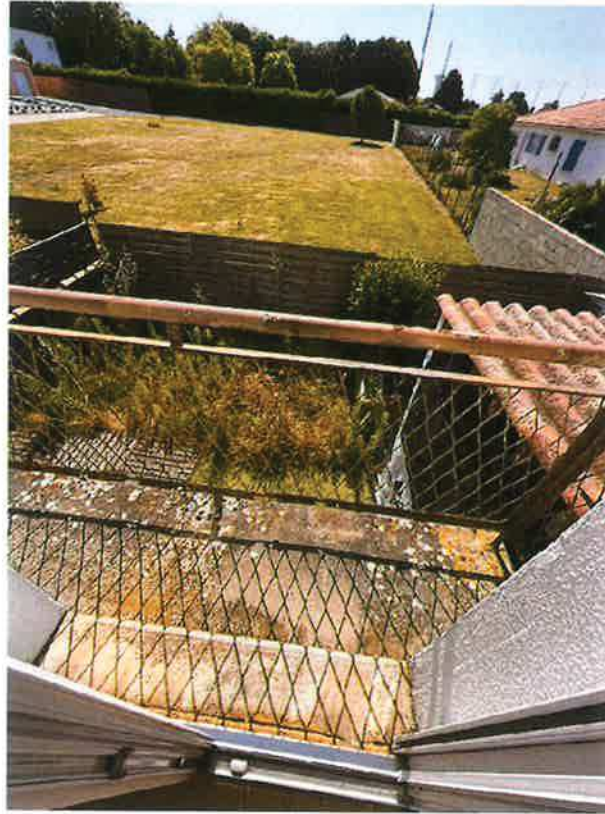
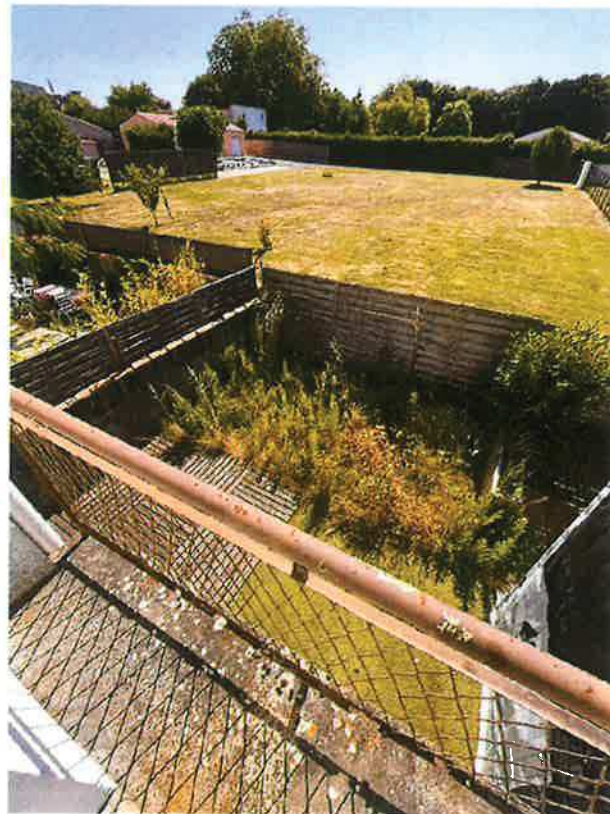
L'ensemble, balcon et rambarde, est ancien. La rambarde est en mauvais état avec des parties détériorées par la rouille.
