Dossier Technique Immobilier

Numéro de dossier : 2110240-200411
Date du repérage : 20/04/2011

Département : **Charente-Maritime**
Adresse : **8 Rue De La Mairie**
Commune : **17350 CRAZANNES**

Résumé de l'expertise n° 2110240-200411

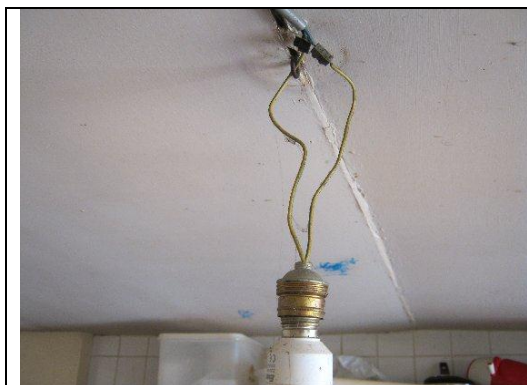
Photo Anomalie

<p>Photo Anomalie</p> <p>Localisation : Général</p> <p>Libellé de l'anomalie : B7.3 c Des conducteurs ne sont pas placés dans des conduits, goulottes ou plinthes en matière isolante jusqu'à leur pénétration dans le matériel électrique qu'ils alimentent.</p>
	<p>Photo Anomalie</p> <p>Localisation : Général</p> <p>Libellé de l'anomalie : B7.3 d L'installation électrique comporte des matériels électriques dont les parties actives nues sous tension sont accessibles.</p>

Localisation : Général
