## Dossier Technique Immobilier

Numéro de dossier : 2100101/120711  
Date du repérage : 12/07/2011

Localisation du ou des bâtiments :  
Département : **17150**  
Commune : **Mirambeau**  
Adresse : **26 Chemin St Jacques de Compostelle**

## Rapport de l'état relatif à la présence de termites dans le bâtiment

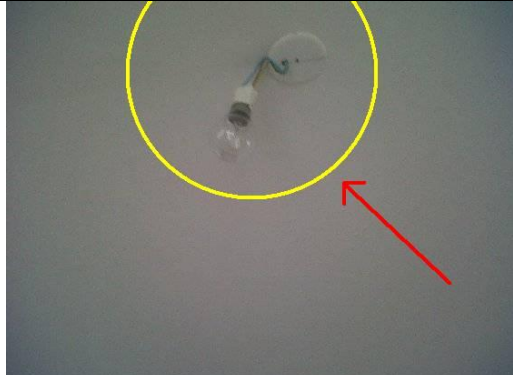
## K. - Annexe - Photos

<p>Photo Anomalie</p> <p>Localisation : Général</p> <p>Libellé de l'anomalie : B7.3 c Des conducteurs ne sont pas placés dans des conduits, goulottes ou plinthes en matière isolante jusqu'à leur pénétration dans le matériel électrique qu'ils alimentent.</p>
--	---
