Dossier Technique Immobilier

Numéro de dossier : 2100957/301110
Date du repérage : 30/11/2010

Localisation du ou des bâtiments :
Département : **17**
Commune : **Mirambeau**
Adresse : **Chez Mouillé (cadastrés section ZC n° 64)**

Résumé de l'expertise n° 2100957/301110

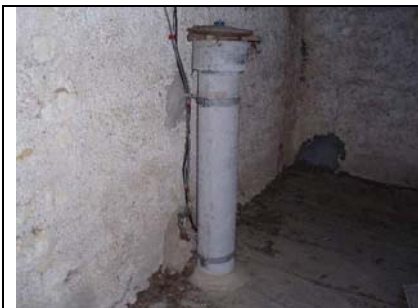
Photo n° Conduit
Localisation : Étage - Grenier 1
Ouvrage : Revêtements de sol et de murs
Partie d'ouvrage : Ensemble de la pièce
Description : Sol - bois
Murs - enduit
Plafond - Toiture nue, Bois
Localisation sur croquis : oui

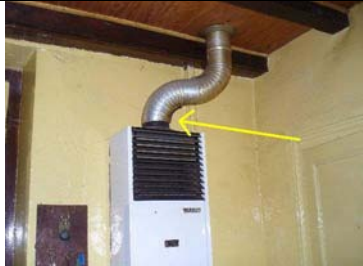
Points de contrôle	Anomalies observées	Libellé des anomalies et recommandations	Photos
C.1 - 2a Tuyauteries fixes - Matériaux	A2	la tuyauterie fixe comporte une partie constituée d'un matériau non autorisé.	
C.7 - 8a1 Robinet de commande d'appareil	A1	Au moins un robinet de commande d'appareil est absent. (RDC - Cuisine Chauffe-eau SAUNIER DUVAL)	
C.8 - 9 GPL - RCA ou détendeur-décl.	A2	le robinet ou le détendeur-déclencheur d'un appareil GPL est absent ou n'est pas adapté à la nature et à la pression du gaz. (RDC - Cuisine Chauffe-eau SAUNIER DUVAL)	
C.10 - 11 Raccordement en gaz des appareils par tuyaux non rigides	A2	le tuyau d'alimentation de l'appareil n'est pas autorisé d'emploi ou le raccordement en gaz d'un appareil comporte plusieurs tubes souples ou tuyaux flexibles. (RDC - Cuisine Chauffe-eau SAUNIER DUVAL)	
C.10 - 12a Raccordement en gaz des appareils par tuyaux non rigides	DGI	Le tube souple ou un autre tube d'alimentation en gaz est en mauvais état. (RDC - Cuisine Chauffe-eau SAUNIER DUVAL)

C.10 - 14 Raccordement en gaz des appareils par tuyaux non rigides	A1	la date limite d'utilisation du tuyau d'alimentation n'est pas lisible ou est dépassée. (RDC - Cuisine Chauffe-eau SAUNIER DUVAL)	
C.14 - 19.a2 Ventilation du local - Amenée d'air	A2	le local équipé ou prévu pour un appareil autre que de cuisson n'est pas pourvu d'une amenée d'air. (RDC - Cuisine Chauffe-eau SAUNIER DUVAL)	
C.24 - 29d7 Appareil raccordé - Etat du conduit de raccordement	A2	Le tubage du conduit de fumée est raccordé directement sur l'appareil. (RDC - Cuisine Chauffe-eau SAUNIER DUVAL)
