Dossier de Diagnostic Technique

02190713_TL_241023_10868214_p01

Adresse : **Puygard Bas**

Commune : **17490 NEUVICQ-LE-CHÂTEAU**

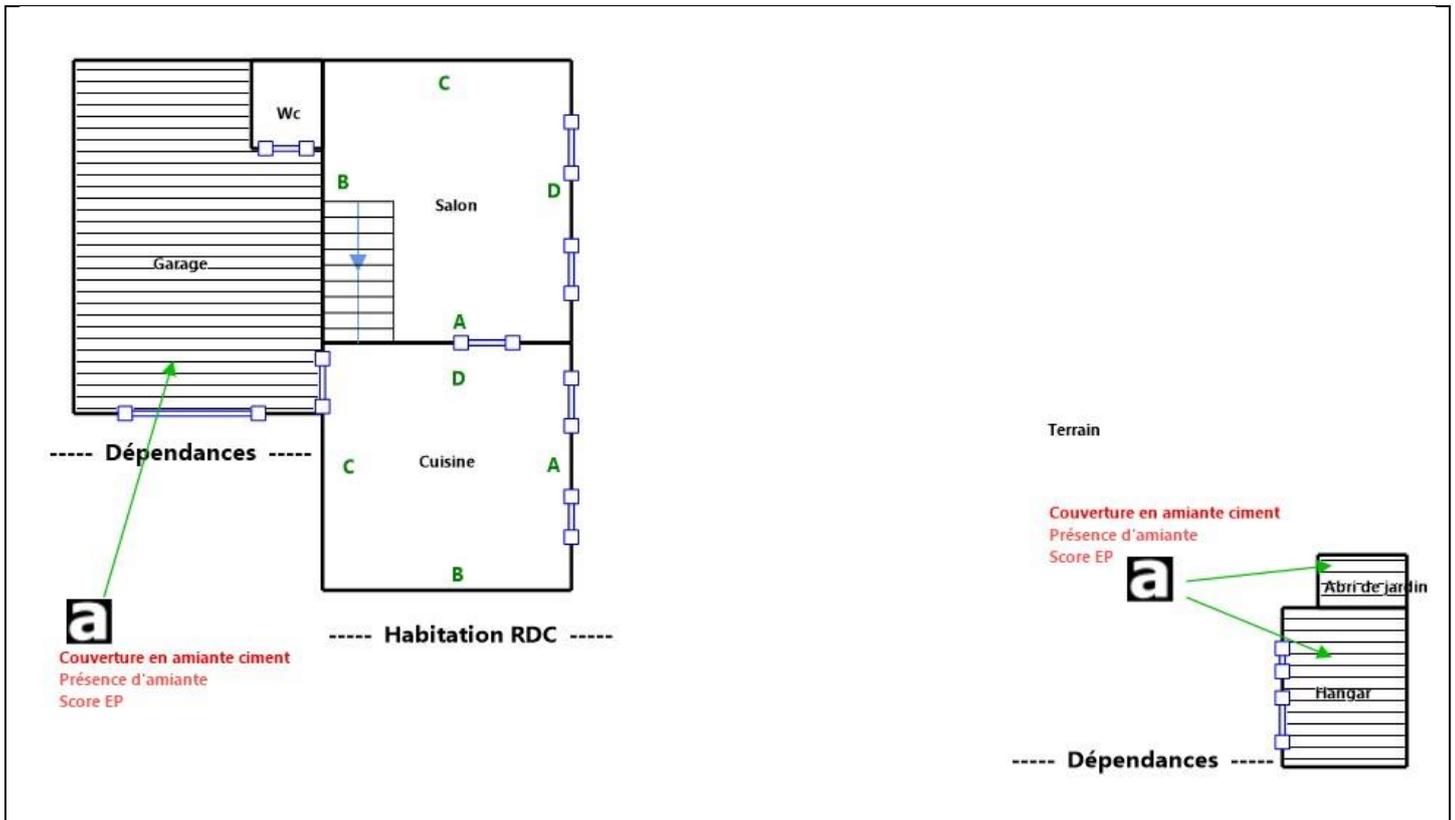
7.1 - Annexe - Schéma de repérage

Planche (croquis) de repérage technique effectué par le cabinet : SARL SDH, auteur : Mr LANDAIS Thierry
Dossier n° 02190713_TL_241023_10868214_p01 du 26/10/2023
Adresse du bien : Puygard Bas 17490 NEUVICQ-LE-CHÂTEAU

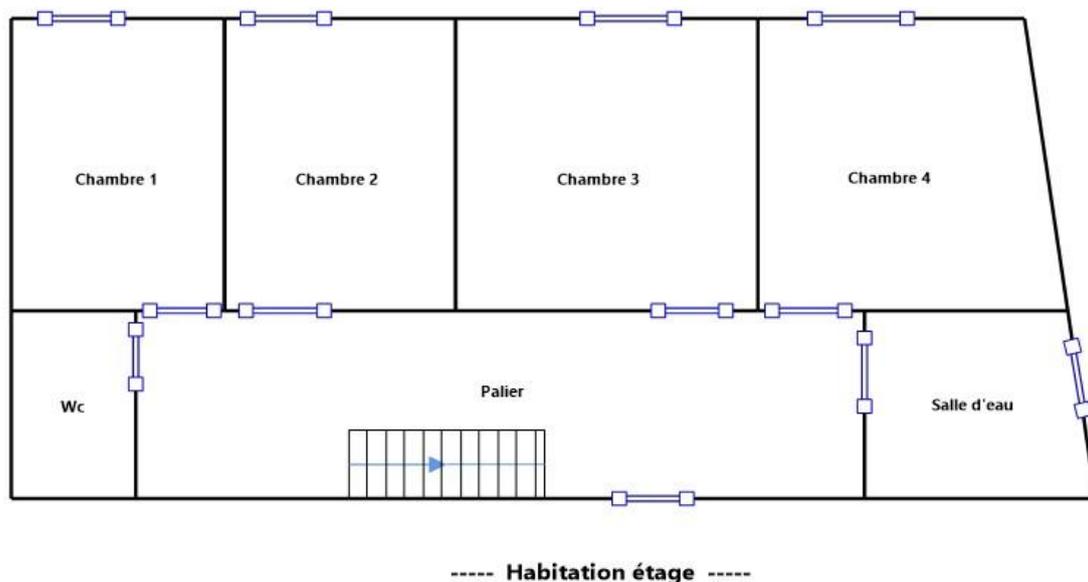
Planche (croquis) de repérage technique effectué par le cabinet : SARL SDH, auteur : Mr LANDAIS Thierry
Dossier n° 02190713_TL_241023_10868214_p01 du 26/10/2023
Adresse du bien : Puygard Bas 17490 NEUVICQ-LE-CHÂTEAU

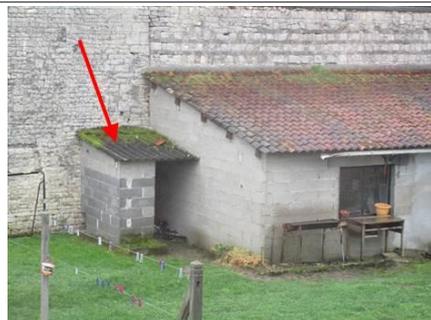
Photo n° Ab jardin
 Localisation : Dépendances - Abri de jardin
 Ouvrage : Plaques ondulées
 Partie d'ouvrage : Plaques en fibres-ciment
 Description : Plaques en fibres-ciment
 Localisation sur croquis : Couverture en amiante ciment

Localisation	Identifiant + Description	Conclusion (justification)	Etat de conservation** et préconisations*	Photo
Dépendances - Abri de jardin	<u>Identifiant:</u> Couverture <u>Description:</u> Plaques en fibres-ciment <u>Liste selon annexe.13-9 du CSP:</u> B	Présence d'amiante (Sur jugement de l'opérateur)	Matériau non dégradé Résultat EP** Préconisation : Il est recommandé de réaliser une évaluation périodique.

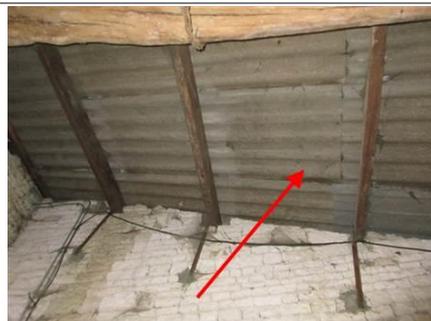
Photo n° garage
 Localisation : Dépendances - Garage
 Ouvrage : Plaques ondulées
 Partie d'ouvrage : Plaques en fibres-ciment
 Description : Plaques en fibres-ciment
 Localisation sur croquis : Couverture en amiante ciment

Localisation	Identifiant + Description	Conclusion (justification)	Etat de conservation** et préconisations*	Photo
Dépendances - Garage	<u>Identifiant:</u> Couverture <u>Description:</u> Plaques en fibrociment <u>Liste selon annexe.13-9 du CSP:</u> B	Présence d'amiante (sur jugement personnel de l'opérateur)	Matériau non dégradé Résultat EP** Préconisation : Il est recommandé de réaliser une évaluation périodique.

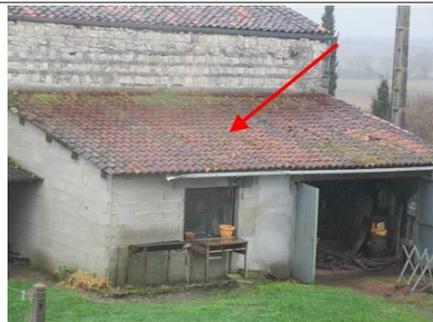
Photo n° Hangar
 Localisation : Dépendances - Hangar
 Ouvrage : Plaques ondulées
 Partie d'ouvrage : Plaques en fibres-ciment
 Description : Plaques en fibres-ciment
 Localisation sur croquis : Couverture en amiante ciment

Dépendances - Hangar	<u>Identifiant:</u> Couverture sous tuiles <u>Description:</u> Plaques en fibrociment <u>Liste selon annexe.13-9 du CSP:</u> B	Présence d'amiante (sur jugement personnel de l'opérateur)	Matériau non dégradé Résultat EP** Préconisation : Il est recommandé de réaliser une évaluation périodique.

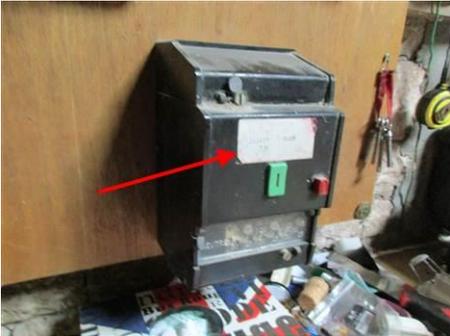
<p>Photo PhEle001 Libellé de l'anomalie : B2.3.1 b Le (les) dispositif(s) de protection différentielle ne comporte (ne comportent) aucune indication sur son (leur) courant différentiel résiduel assigné (sensibilité). Remarques : Absence d'indication sur le ou les appareils du courant différentiel assigné (sensibilité) ; Faire intervenir un électricien qualifié afin de vérifier et d'indiquer la sensibilité sur le ou les appareils concernés (Dépendances - Garage)</p>

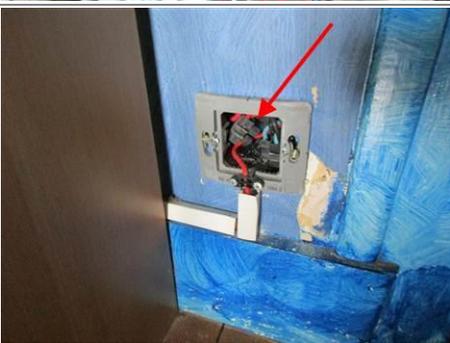
<p>Photo PhEle002 Libellé de l'anomalie : B7.3 d L'installation électrique comporte au moins une connexion avec une partie active nue sous tension accessible. Remarques : Présence de connexion de matériel électrique présentant des parties actives nues sous tension ; Faire intervenir un électricien qualifié afin de remplacer les matériels présentant des parties actives nues sous tension (Habitation étage - Chambre 2)</p>

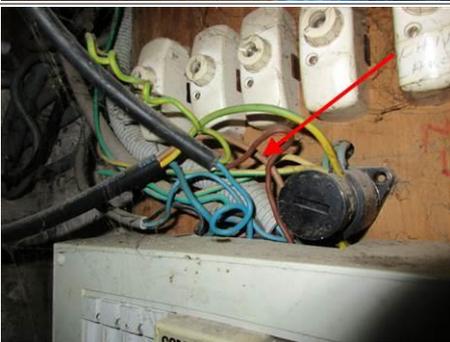
<p>Photo PhEle003 Libellé de l'anomalie : B8.3 e Au moins un conducteur isolé n'est pas placé sur toute sa longueur dans un conduit, une goulotte ou une plinthe ou une huisserie, en matière isolante ou métallique, jusqu'à sa pénétration dans le matériel électrique qu'il alimente. Remarques : Présence de conducteurs électriques non protégés mécaniquement ; Faire intervenir un électricien qualifié afin d'installer des protections mécanique sur les conducteurs non protégés (Dépendances - Garage)</p>

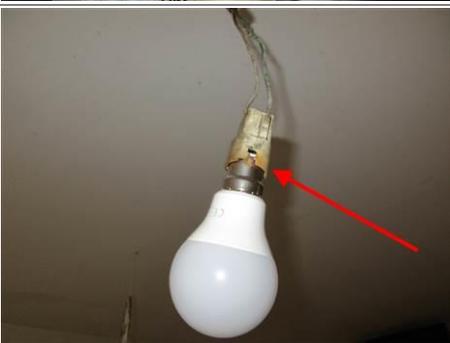
<p>Photo PhEle004 Libellé de l'anomalie : B4.3 h Des conducteurs ou des appareillages présentent des traces d'échauffement. Remarques : Présence d'appareillage présentant des traces d'échauffement ; Faire intervenir un électricien qualifié afin de remplacer les appareils présentant des traces d'échauffement (Habitation étage - Chambre 4)</p>
