Dossier Technique Immobilier

Numéro de dossier : **02200405_TL_061120_10870519**
Date du repérage : 06/11/2020

Localisation du ou des bâtiments :
Département : **17100**
Commune : **LA CHAPELLE-DES-POTS**
Adresse : **26 route de Burie**
Section cadastrale AI, Parcelle numéro 315, 316, 317, 319 & 320,
Désignation et situation du ou des lots de copropriété :
NC Lot numéro NC,
Descriptif du bien : **Maison de plain pied avec garage**

Résumé de l'expertise N° **02200405_TL_061120_10870519**

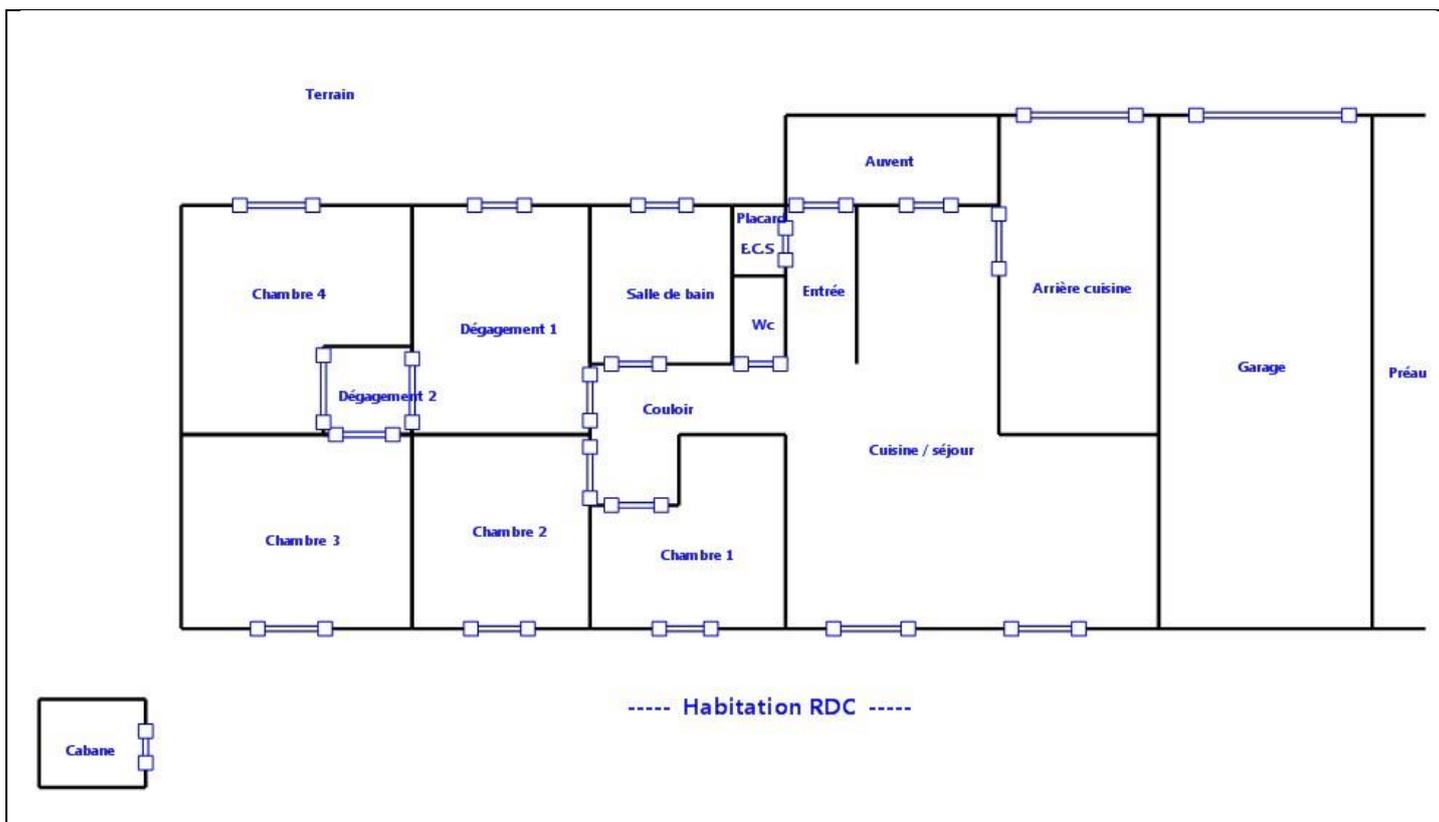
7.1 - Annexe - Schéma de repérage

Planche (croquis) de repérage technique effectué par le cabinet : SARL SDH, auteur :
Dossier n° 02200405_TL_061120_10870519 du 06/11/2020
Adresse du bien : 26 route de Burie (NC) 17100 LA CHAPELLE-DES-POTS
