Dossier de Diagnostic Technique

02210076_011021_TL_10873371

Adresse : **15 rue du 11 Novembre**

Commune : **17600 SAUJON**

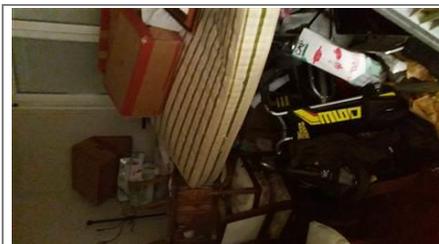
Photo n° Pièces encombrées
Localisation sur croquis : Habitation RDC - Salon, Séjour, ch 2

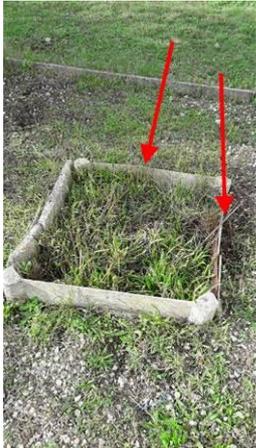
| Localisation | Identifiant + Description | Conclusion (justification) | Etat de conservation** et préconisations* | Photo |
|---|--|--|--|---|
| Parties extérieures - Terrain | <u>Identifiant:</u> Sol <u>Description:</u> Revêtements durs (amiante-ciment) <u>Liste selon annexe.13-9 du CSP:</u> B | Présence d'amiante (sur jugement de l'opérateur) | Matériau non dégradé Résultat EP** Préconisation : Il est recommandé de réaliser une évaluation périodique. | |

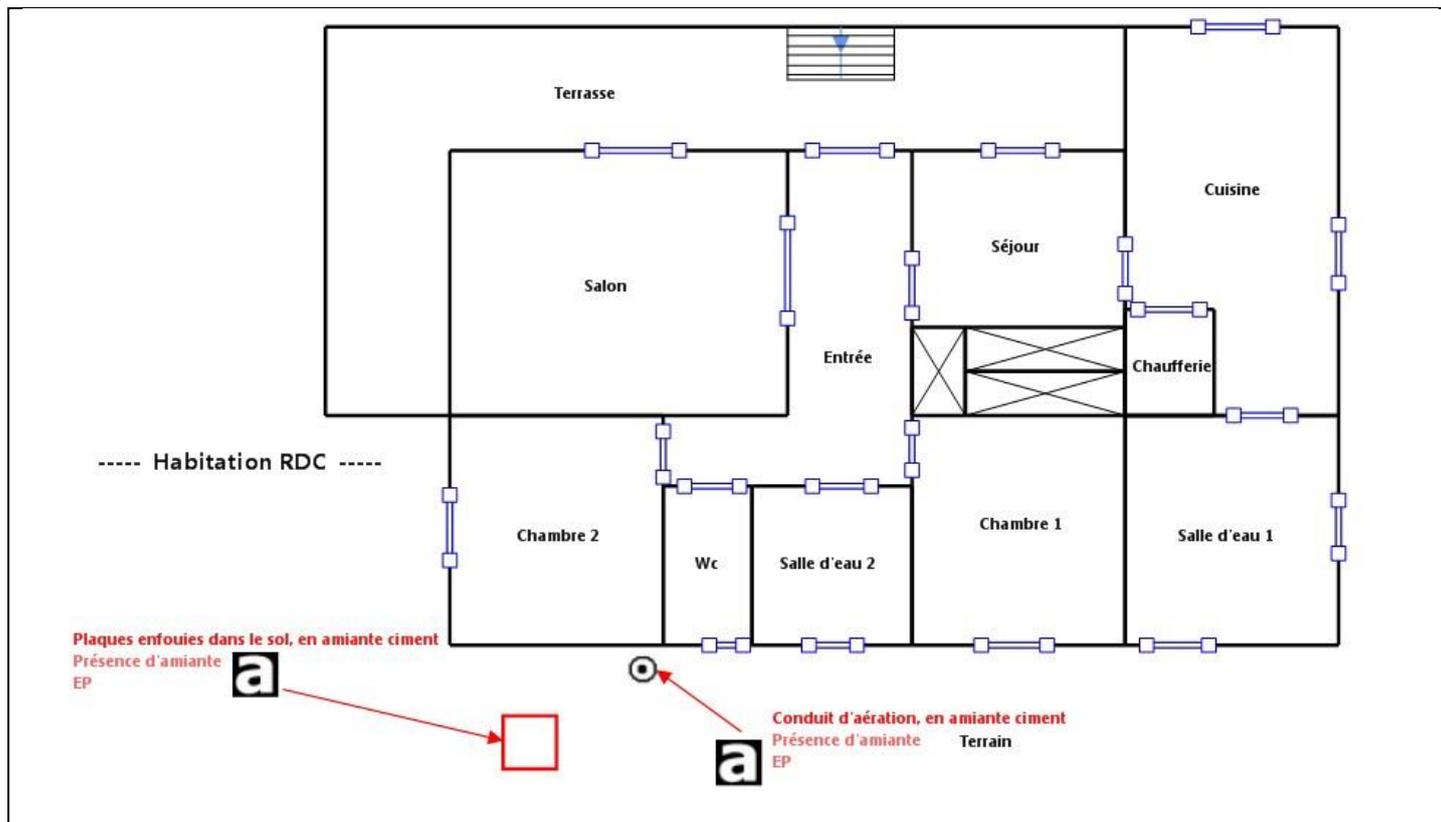
7.1 - Annexe - Schéma de repérage

Planche (croquis) de repérage technique effectué par le cabinet : SARL SDH, auteur : Mr LANDAIS Thierry
 Dossier n° 02210076_011021_TL_10873371 du 01/10/2021
 Adresse du bien : 15 rue du 11 Novembre (Non communiqué) 17600 SAUJON

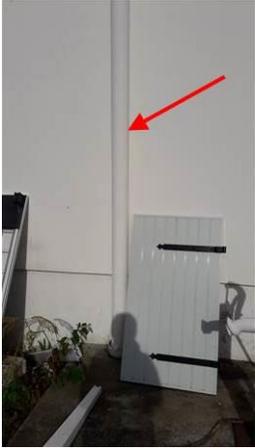
| | <p>Photo n° Terrain, conduit Localisation : Parties extérieures - Terrain Ouvrage : Conduits de fluides (air, eau, autres fluides) Partie d'ouvrage : Conduits Description : Conduits Localisation sur croquis : Conduit d'aération, en amiante ciment</p> |

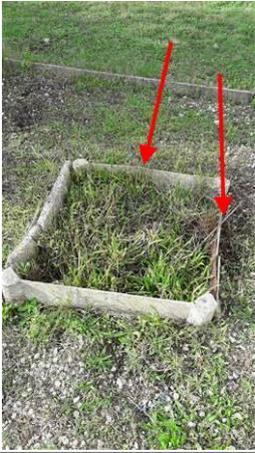
| | <p>Photo n° Terrain, massif Localisation : Parties extérieures - Terrain Ouvrage : Murs, Cloisons "en dur" et Poteaux (périphériques et intérieurs) Partie d'ouvrage : Revêtements durs (amiante-ciment) Description : Revêtements durs (amiante-ciment) Localisation sur croquis : Plaques enfouies dans le sol, en amiante ciment</p> |
