# Dossier de Diagnostic Technique

**02210079\_SEVERIN\_TL\_290621\_10872759**

Adresse : ..... **25, Faubourg de NIORT**

Commune : ..... **17400 Saint JEAN d'ANGELY**

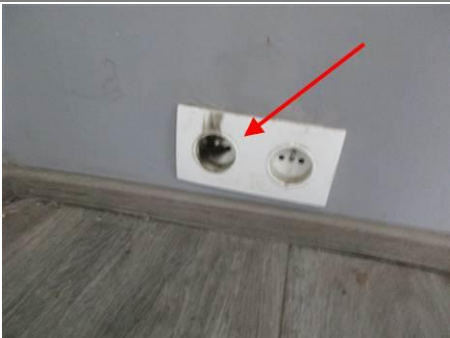
| | <p>Photo PhEle001<br/>Libellé de l'anomalie : B4.3 h Des conducteurs ou des appareillages présentent des traces d'échauffement.<br/>Remarques : Présence d'appareillage présentant des traces d'échauffement ; Faire intervenir un électricien qualifié afin de remplacer les appareils présentant des traces d'échauffement (Habitation RDC - Cuisine / séjour)</p> |
