# Dossier de Diagnostic Technique

**02210151-Vion\_110621\_TL\_10872783**

Adresse : ..... **17, rue de La Mare - Les Tuileries -**

Commune : ..... **17240 ST GERMAIN DU SEUDRE**

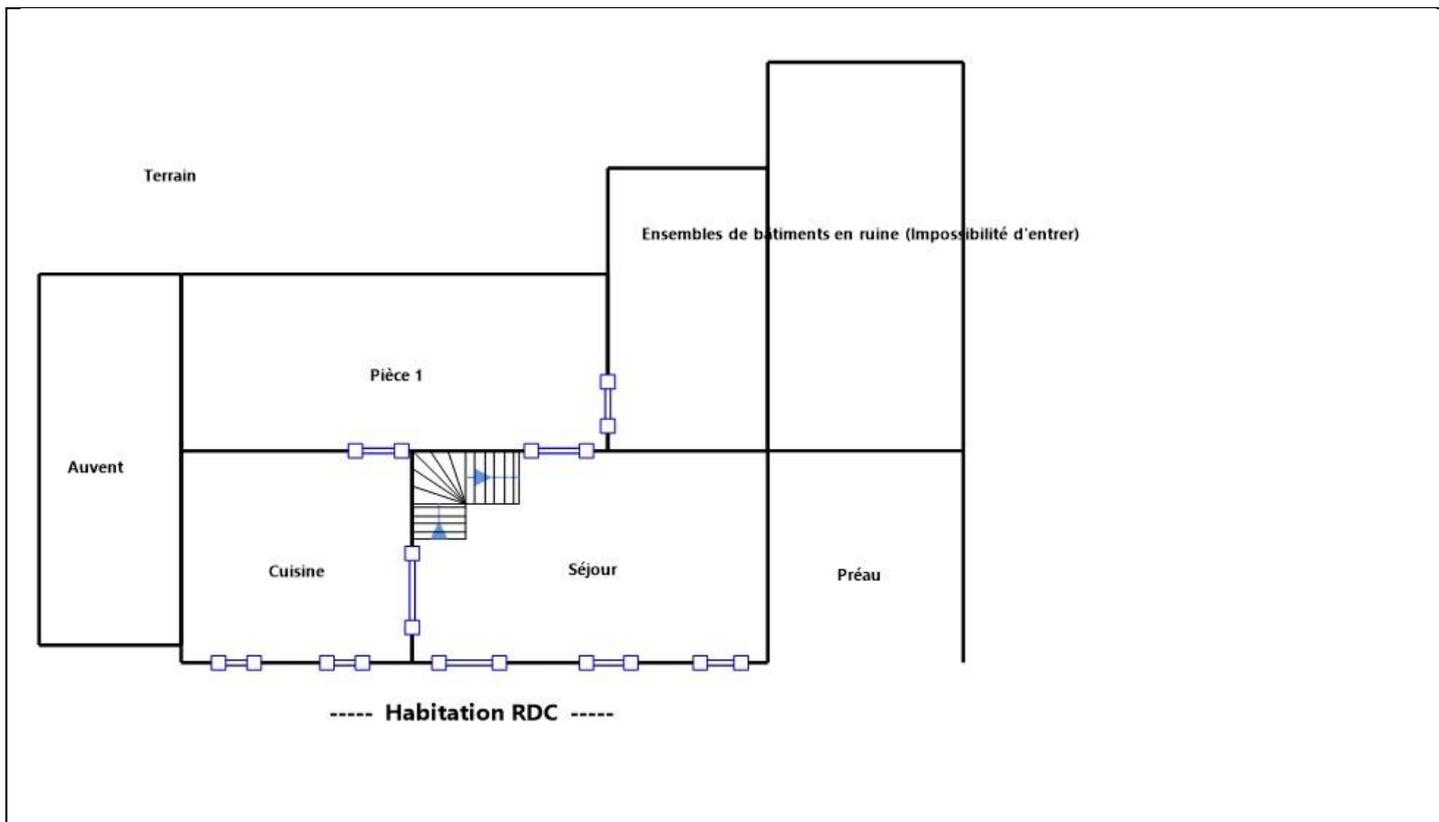
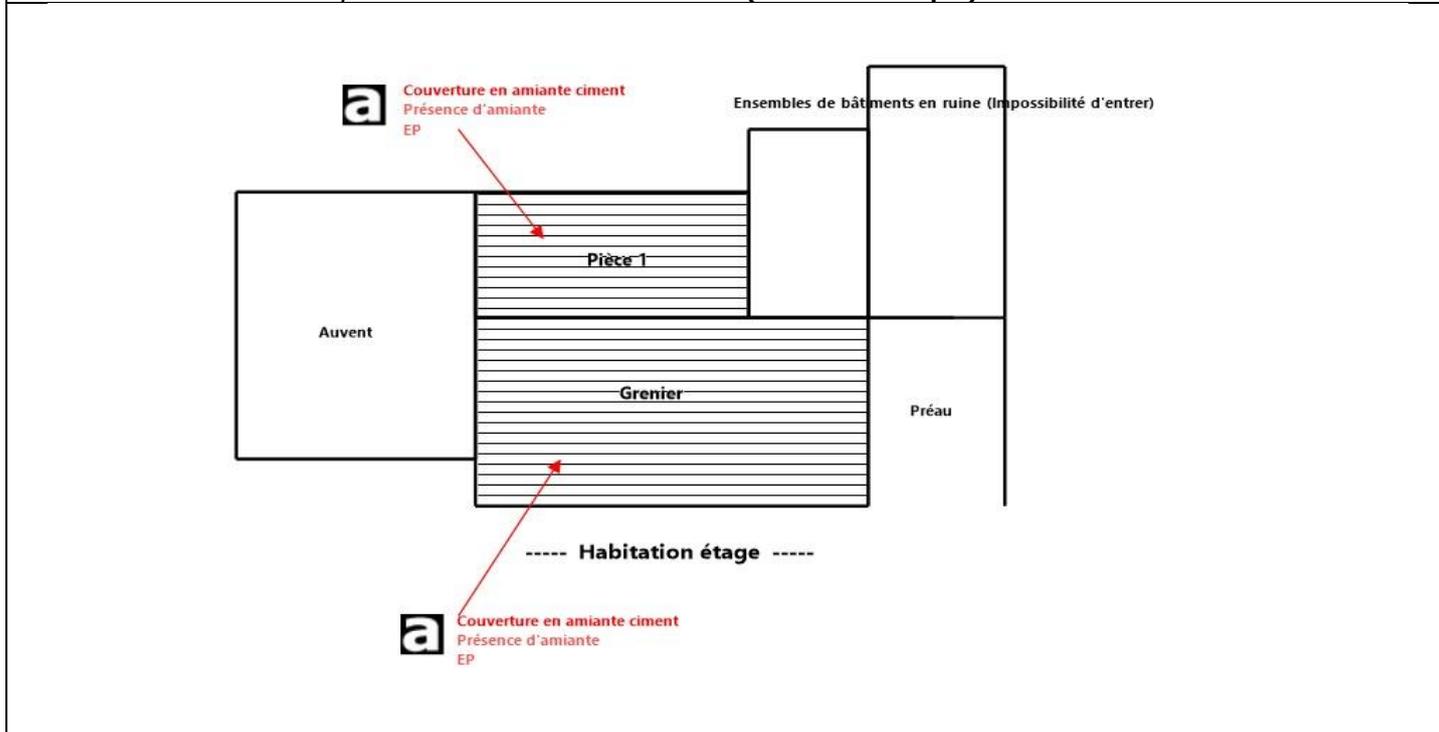
**7.1 - Annexe - Schéma de repérage**

Planche (croquis) de repérage technique effectué par le cabinet : SARL SDH, auteur : Mr LANDAIS Thierry  
Dossier n° 02210151-Vion\_110621\_TL\_10872783 du 11/06/2021  
Adresse du bien : 17, rue de La Mare - Les Tuileries - (Non communiqué) 17240 ST GERMAIN DU SEUDRE

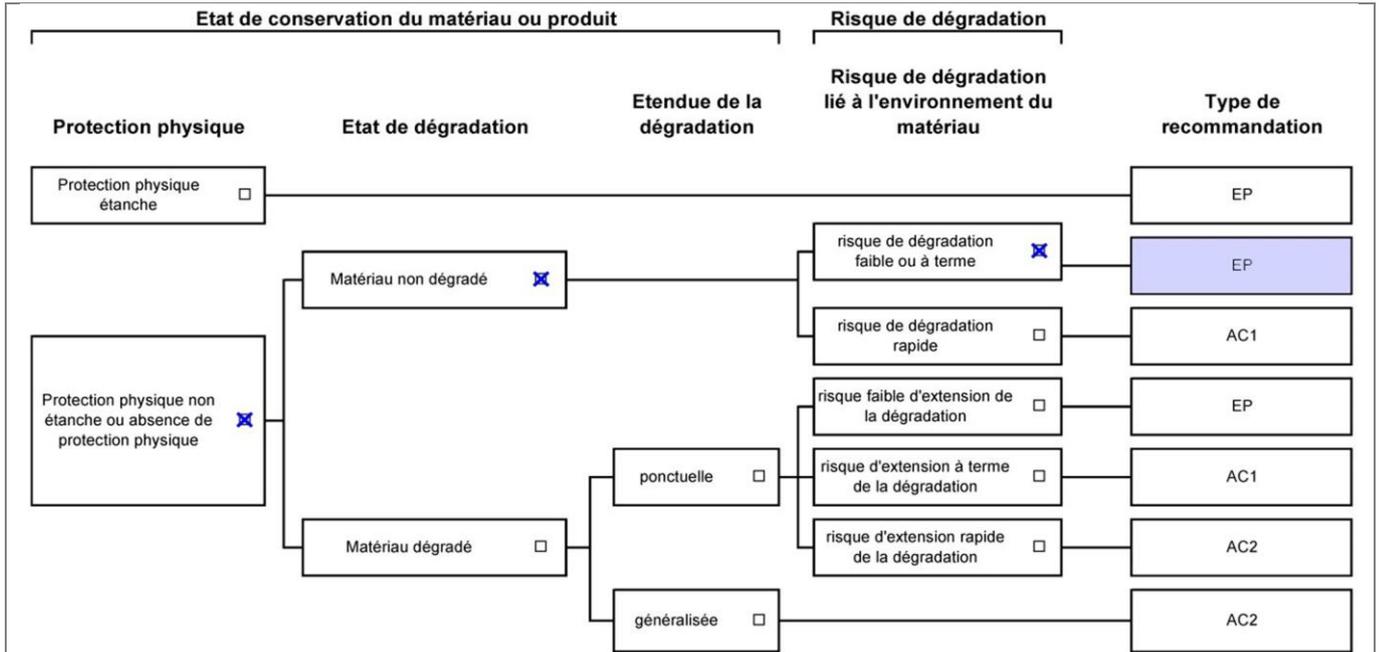
**Grilles d'évaluation de l'état de conservation des matériaux ou produit de la liste B**

Matériau : Plaques (fibres-ciment)

Résultat EP : Il est recommandé de réaliser une évaluation périodique.
