Numéro de dossier :

**02210272\_ CASTRO DE OLIVEIRA\_ROBERT\_10872855**

Adresse : ..... **CLAIR**

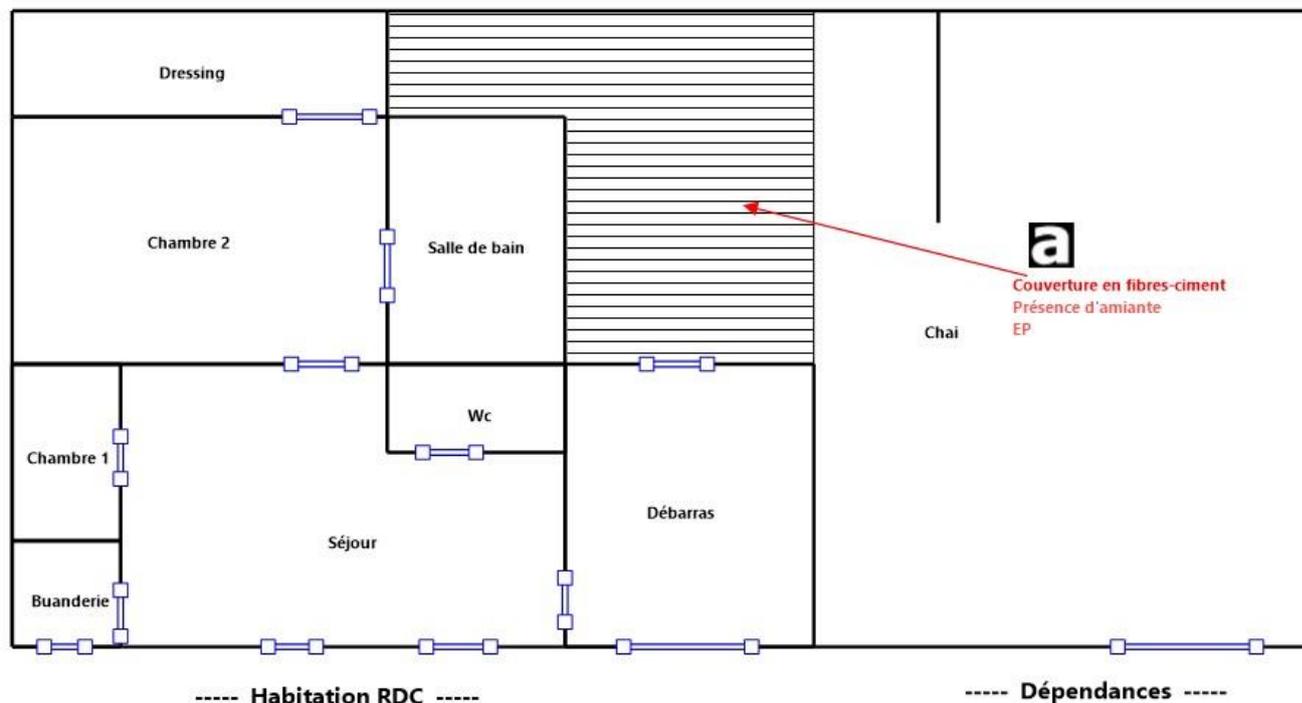
**7.1 - Annexe - Schéma de repérage**

Planche (croquis) de repérage technique effectué par le cabinet : SARL SDH, auteur : Mr LANDAIS Thierry  
 Dossier n° 02210272\_ CASTRO DE OLIVEIRA\_ROBERT\_10872855 du 08/07/2021  
 Adresse du bien : CLAIR 17150 MIRAMBEAU

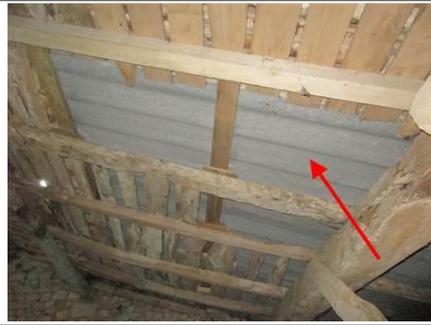
Localisation	Identifiant + Description	Conclusion (justification)	Etat de conservation** et préconisations*	Photo
Dépendances - Chai	<p><u>Identifiant:</u> Couverture  <u>Description:</u> Plaques (fibres-ciment)  <u>Liste selon annexe.13-9 du CSP:</u> B</p>	Présence d'amiante (sur jugement de l'opérateur)	<p>Matériau non dégradé</p> <p><b>Résultat</b> EP**</p> <p><b>Préconisation :</b> Il est recommandé de réaliser une évaluation périodique.</p>

Photo n° Chai  
 Localisation : Dépendances - Chai  
 Ouvrage : Toitures  
 Partie d'ouvrage : Plaques (fibres-ciment)  
 Description : Plaques (fibres-ciment)  
 Localisation sur croquis : Couverture en fibres-ciment
