Dossier de Diagnostic Technique

02210685_BARRIERE_LASSERE_TL_020322_10874607

Adresse : **11, rue de La Source - Les Périnets -**

Commune : **17350 GRANDJEAN**

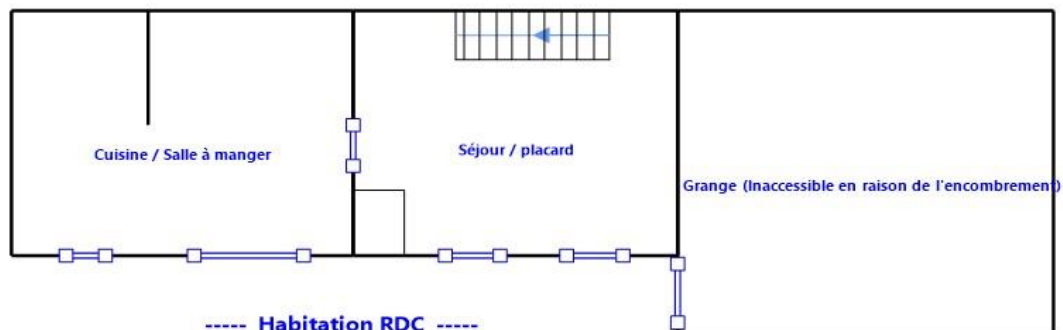
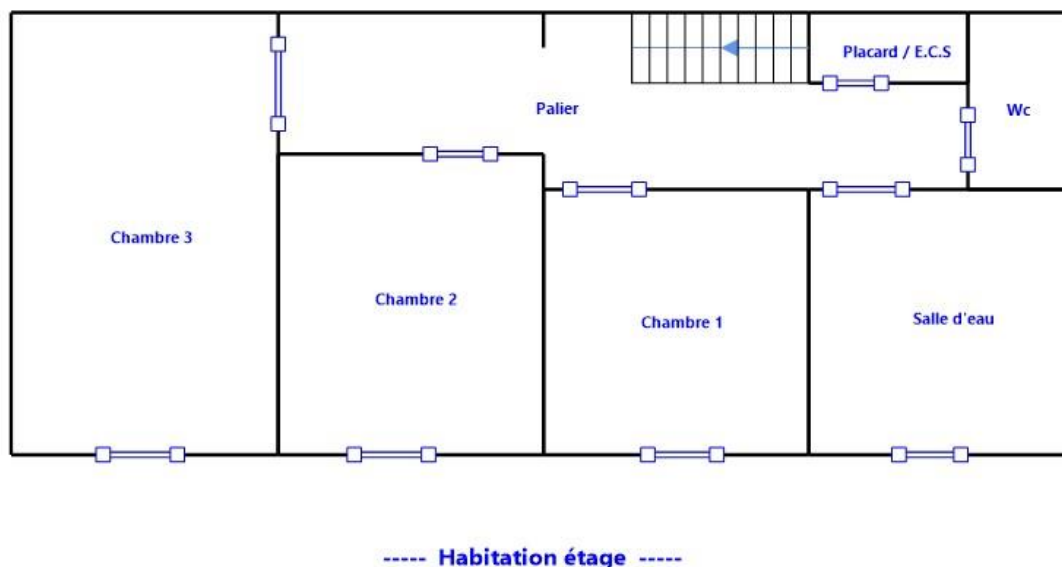
7.1 - Annexe - Schéma de repérage

Planche (croquis) de repérage technique effectué par le cabinet : SARL SDH, auteur : Mr LANDAIS Thierry
Dossier n° 02210685_BARRIERE_LASSERE_TL_020322_10874607 du 03/03/2022
Adresse du bien : 11, rue de La Source - Les Périnets - 17350 GRANDJEAN
