## DOSSIER DE DIAGNOSTICS TECHNIQUES

**Référence : MARTINEAU 21841 16.10.24**

**Maison individuelle**

**Les peignereaux  
42 rue Victor Hugo  
17330 MIGRÉ**

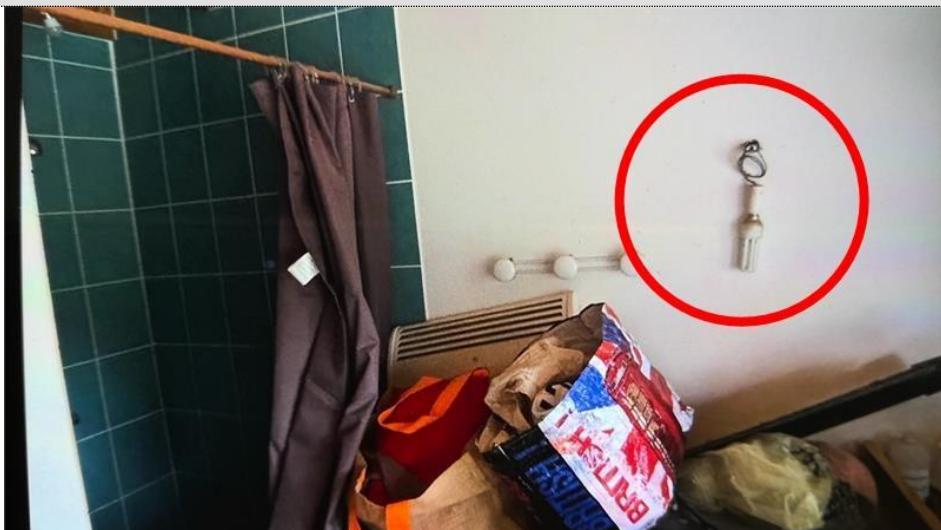
### Point de contrôle N° B.6.3.1 a)

<u>Description :</u>	Local contenant une baignoire ou une douche : l'installation électrique ne répond pas aux prescriptions particulières appliquées à ce local (adéquation entre l'emplacement où est installé le MATERIEL ELECTRIQUE et les caractéristiques de ce dernier – respect des règles de protection contre les chocs électriques liées aux zones).
<u>Observation(s)</u>	
<u>Localisation :</u>	salle d'eau et salle de bains

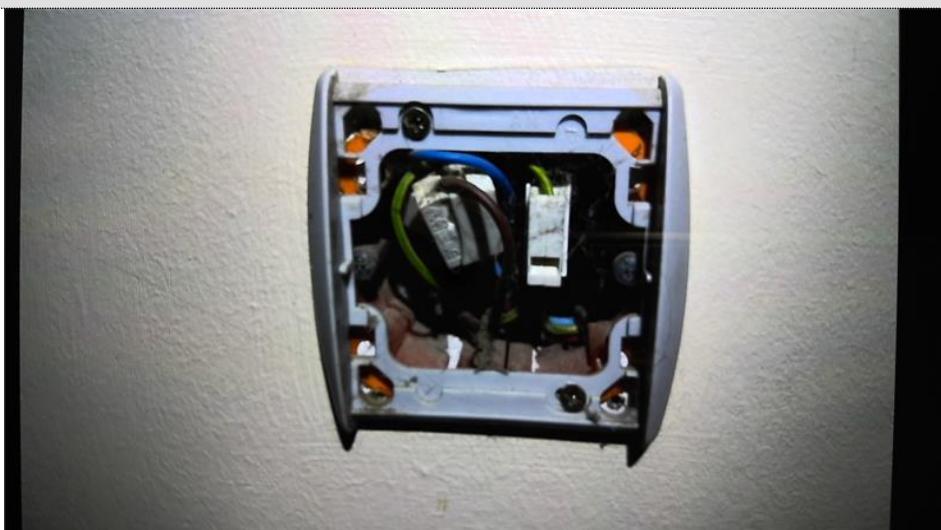
### Point de contrôle N° B.7.3 a)

<u>Description :</u>	L'ENVELOPPE d'au moins un matériel est manquante ou détériorée.
<u>Observation(s)</u>	
<u>Localisation :</u>	Interrupteurs et prises de courant sans cache de protection

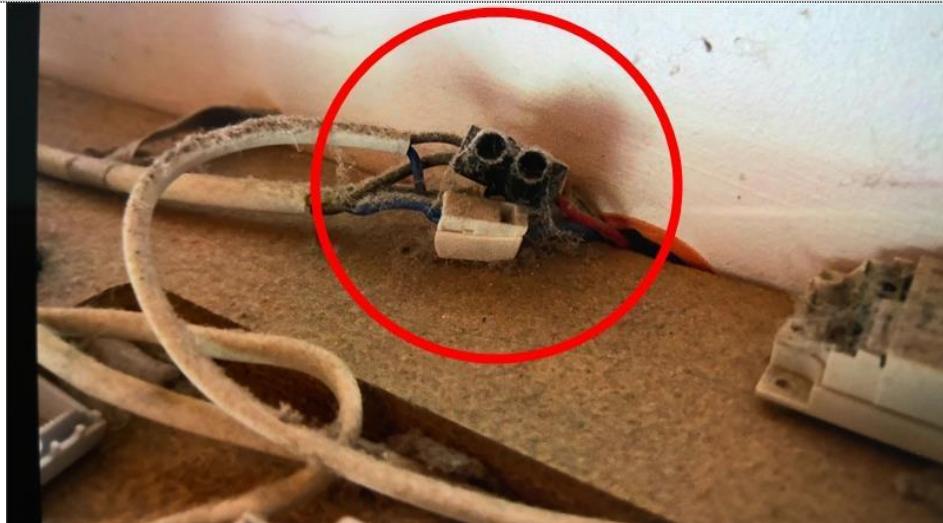
## Point de contrôle N° B.7.3 d)

<u>Description :</u>	L'installation électrique comporte au moins une CONNEXION avec une partie active nue sous tension accessible.
<u>Observation(s)</u>	
<u>Localisation :</u>	montage "domino"

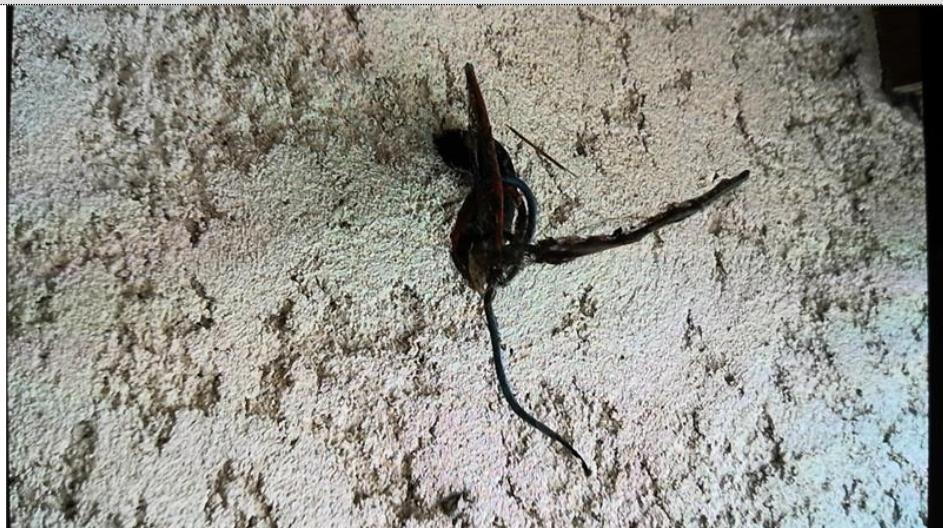
## Point de contrôle N° B.8.3 b)

<u>Description :</u>	L'installation comporte au moins un MATERIEL ELECTRIQUE inadapté à l'usage.
<u>Observation(s)</u>	
<u>Localisation :</u>	équipement électrique extérieur
