DOSSIER DE DIAGNOSTICS TECHNIQUES

Référence : MORDELET 21952 11.10.24

**Maison individuelle
La Vaillette
252 route de Dampierre
17330 SAINT-PIERRE-DE-L'ÎLE**

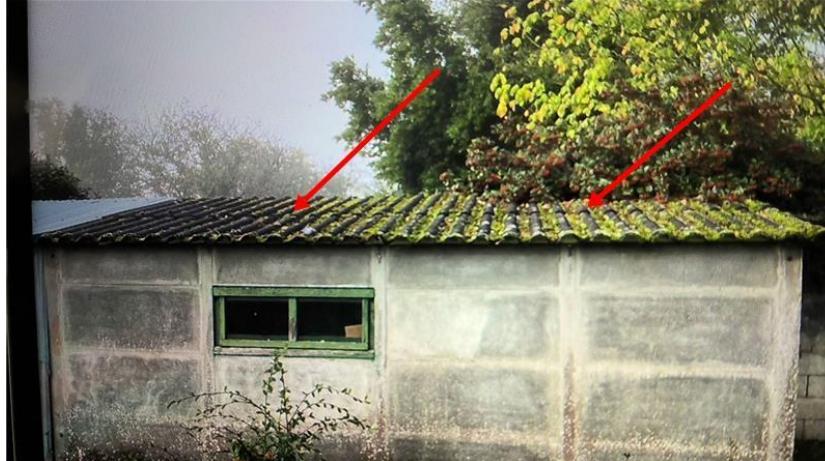
ELEMENT : Couverture				
Nom du client	Numéro de dossier	Pièce ou local		
MORDELET	MORDELET 21952 11.10.24	RDC - Abri de jardin		
Matériaux	Date de prélèvement	Nom de l'opérateur		
Amiante ciment		ROBIN Nicolas		
Localisation	Résultat			
Couverture - Plafond	Présence d'amiante			
Résultat de la grille d'évaluation				
Evaluation périodique				
Emplacement

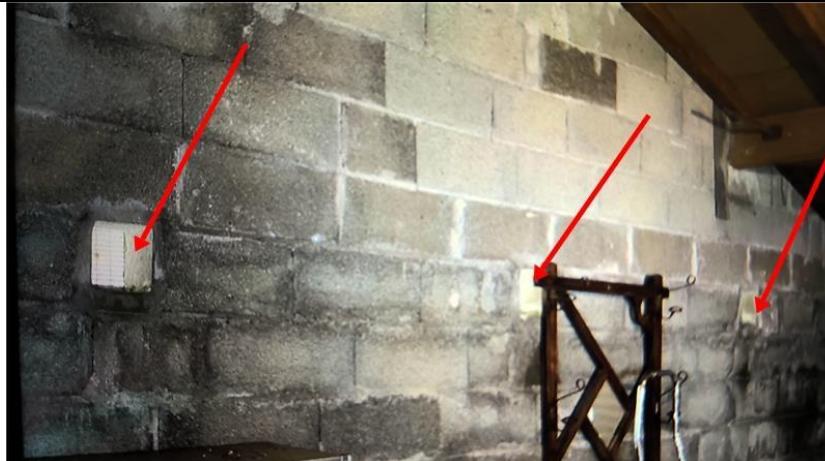
ELEMENT : Conduit de ventilation				
Nom du client	Numéro de dossier	Pièce ou local		
MORDELET	MORDELET 21952 11.10.24	RDC - Garage extérieur		
Matériaux	Date de prélèvement	Nom de l'opérateur		
Amiante ciment		ROBIN Nicolas		
Localisation	Résultat			
Conduit de ventilation - A	Présence d'amiante			
Résultat de la grille d'évaluation				
Evaluation périodique				
Emplacement

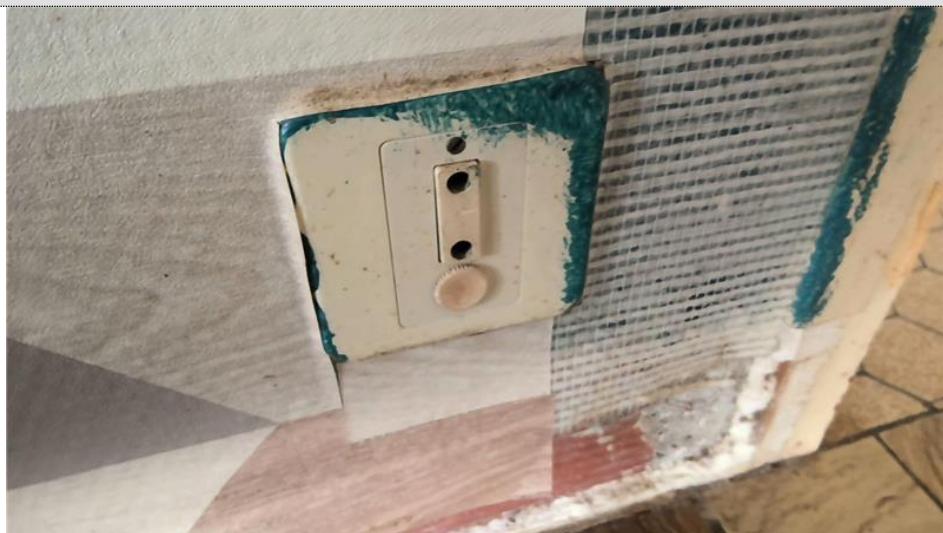
Point de contrôle N° B.3.3.6 a1)

Description : Au moins un socle de prise de courant ne comporte pas de broche de terre.

Localisation : salon

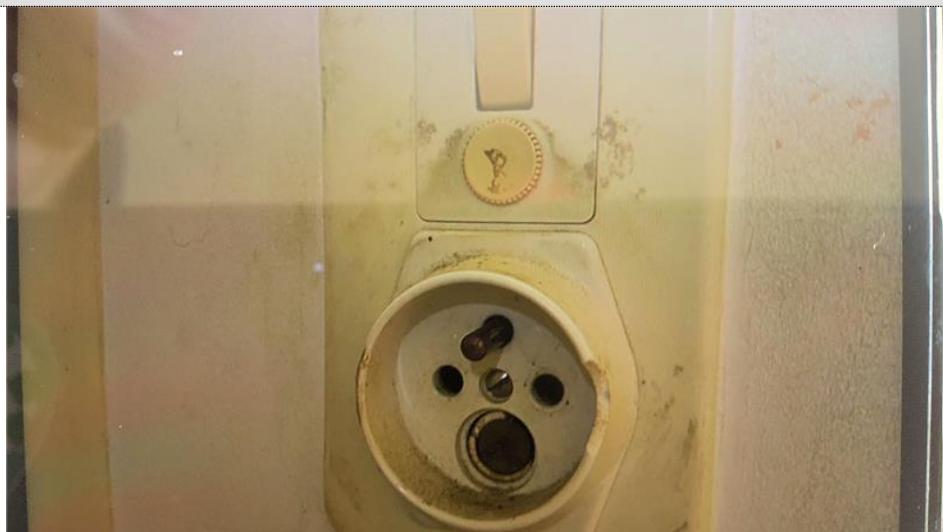
Point de contrôle N° B.4.3 b)

Description : Le type d'au moins un FUSIBLE ou un DISJONCTEUR n'est plus autorisé (fusible à tabatière, à broches rechargeables, COUPE-CIRCUIT A FUSIBLE de type industriel, DISJONCTEUR réglable en courant protégeant des CIRCUITS terminaux).

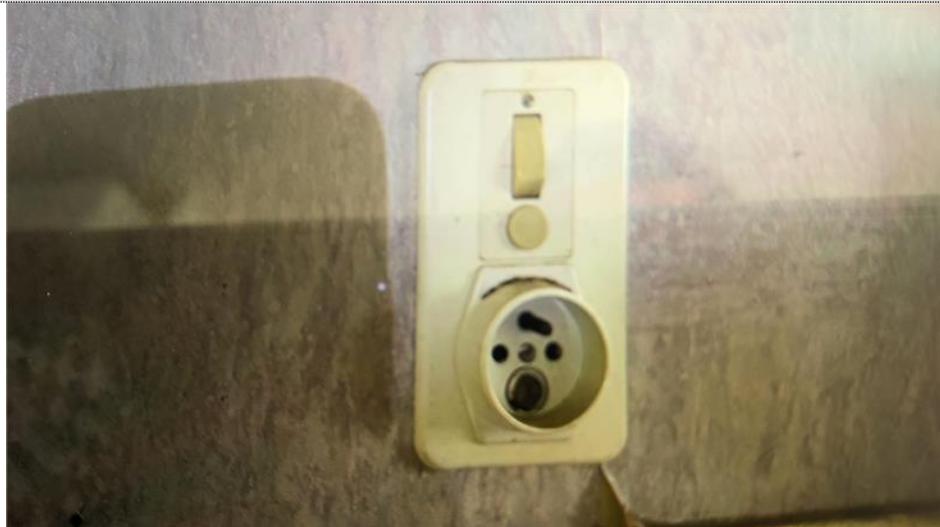
Point de contrôle N° B.6.3.1 a)

<u>Description :</u>	Local contenant une baignoire ou une douche : l'installation électrique ne répond pas aux prescriptions particulières appliquées à ce local (adéquation entre l'emplacement où est installé le MATERIEL ELECTRIQUE et les caractéristiques de ce dernier – respect des règles de protection contre les chocs électriques liées aux zones).
<u>Observation(s)</u>	prise porte fusible
<u>Localisation :</u>	salle d'eau

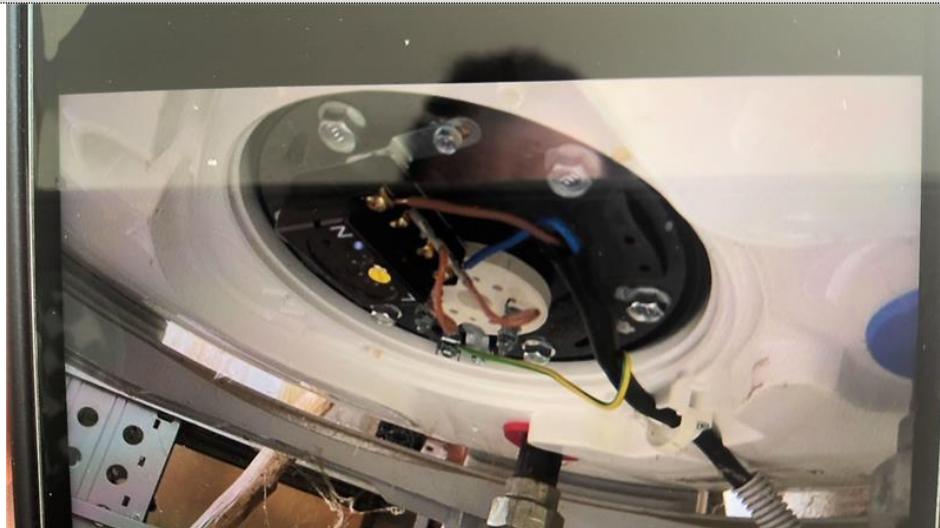
Point de contrôle N° B.7.3 a)

<u>Description :</u>	L'ENVELOPPE d'au moins un matériel est manquante ou détériorée.
<u>Observation(s)</u>	absence de cache sur le chauffe-eau
<u>Localisation :</u>	exemple garage

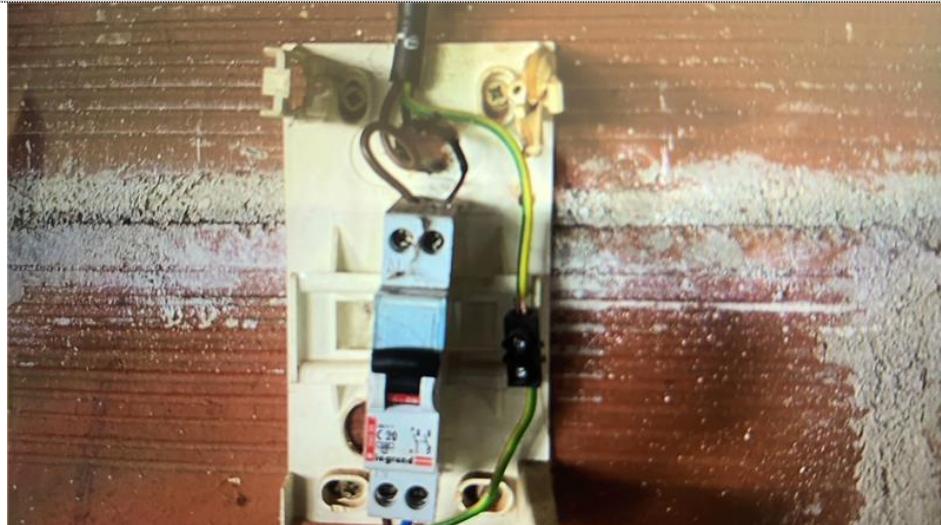
Point de contrôle N° B.7.3 e)

<u>Description :</u>	L'installation électrique comporte au moins un dispositif de protection avec une partie active nue sous tension accessible.
<u>Observation(s)</u>	absence de cache sur le tableau
<u>Localisation :</u>	garage
