Dossier de Diagnostic Technique

2210621_TL_GUENON_PERRUCHET_10874726

Adresse : **16, rue du Brandard**

Commune : **17270 CLERAC**

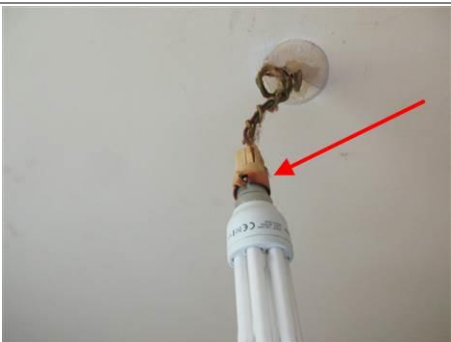
<p>Photo PhEle001 Libellé de l'anomalie : B4.3 h Des conducteurs ou des appareillages présentent des traces d'échauffement. Remarques : Présence d'appareillage présentant des traces d'échauffement ; Faire intervenir un électricien qualifié afin de remplacer les appareils présentant des traces d'échauffement (Habitation RDC - Salle d'eau)</p>
-----------------------------------------------------------------------------------	-----------------------------------------------------------------------------------------------------------------------------------------------------------------------------------------------------------------------------------------------------------------------------------------------------------------------------------------------------------------
