Dossier de Diagnostic Technique

2210672_CE_SCHEER_140222_TL_10874480

Adresse : **16, Rte de Montpensé**

Commune : **17100 FONTCOUVERTE**

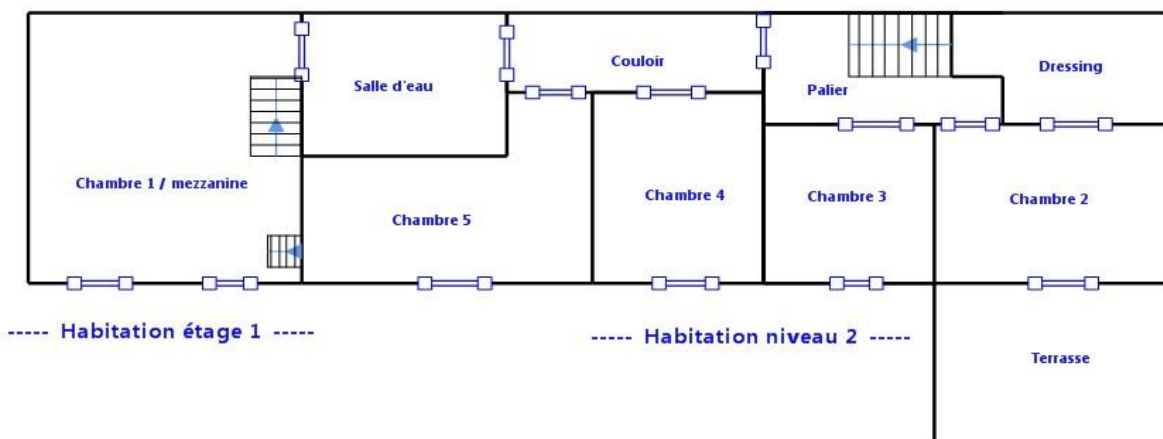
7.1 - Annexe - Schéma de repérage

Planche (croquis) de repérage technique effectué par le cabinet : SARL SDH, auteur : Mr LANDAIS Thierry
Dossier n° 2210672_CE_SCHEER_140222_TL_10874480 du 14/02/2022
Adresse du bien : 16, Rte de Montpensé (Non communiqué) 17100 FONTCOUVERTE

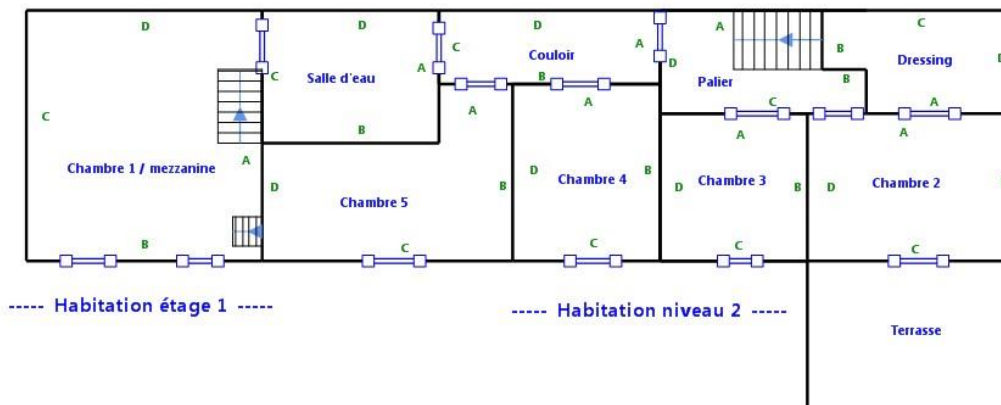
Localisation des mesures sur croquis de repérage

N°	Zone	Unité de diagnostic	Substrat	Revêtement apparent	Localisation mesure	Mesure (mg/cm²)	Nature de la dégradation	Classement UD	Observation
-	A	Mur	Placoplatre	<Aucun>		-		NM	
-	B	Mur	Placoplatre	<Aucun>		-		NM	
-	C	Mur	Placoplatre	<Aucun>		-		NM	
-	D	Mur	Placoplatre	<Aucun>		-		NM	
-	0	Plafond	Placoplatre	<Aucun>		-		NM	
-	B	Porte cadre	Aluminium	<Aucun>		-		NM	
-	B	Porte ouvrant	Aluminium	<Aucun>		-		NM	
-	B	Porte cadre ext	Aluminium	<Aucun>		-		NM	
-	B	Porte ouvrant ext	Aluminium	<Aucun>		-		NM	
13	C	Porte cadre	Bois	Peinture		5,5	Dégradé (Ecaillage)	3	Mesure positive dégradée
14	C	Porte ouvrant	Bois	Peinture		5,6	Dégradé (Ecaillage)	3	Mesure positive dégradée

Du fait de la présence de revêtements contenant du plomb au-delà des seuils en vigueur et de la nature des dégradations constatées (dégradé) sur certaines unités de diagnostic et en application de l'article L. 1334-9 du code de la santé publique, le propriétaire du bien, objet de ce constat, doit effectuer les travaux appropriés pour supprimer l'exposition au plomb, tout en garantissant la sécurité des occupants. Il doit également transmettre une copie complète du constat, annexes comprises, aux occupants de l'immeuble ou de la partie d'immeuble concernée et à toute personne amenée à effectuer des travaux dans cet immeuble ou la partie d'immeuble concernée.
