Dossier de Diagnostic Technique

2210672_CE_SCHEER_TL_280323_10874480_p01

Adresse : **16, Rte de Montpensé**

Commune : **17100 FONTCOUVERTE**

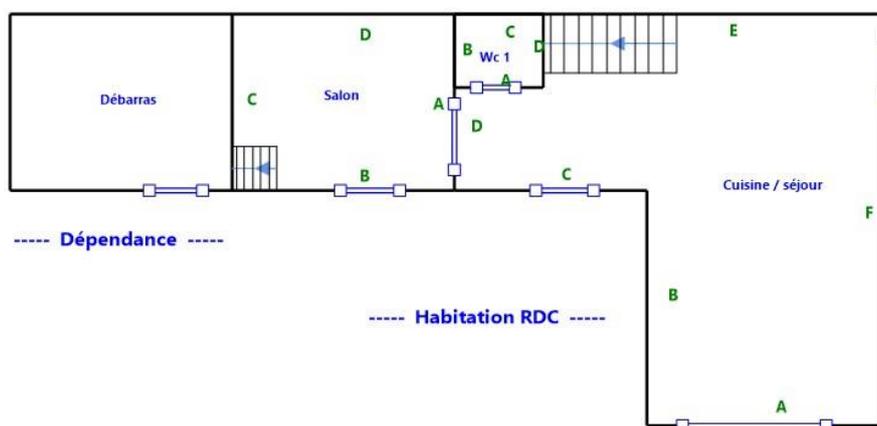
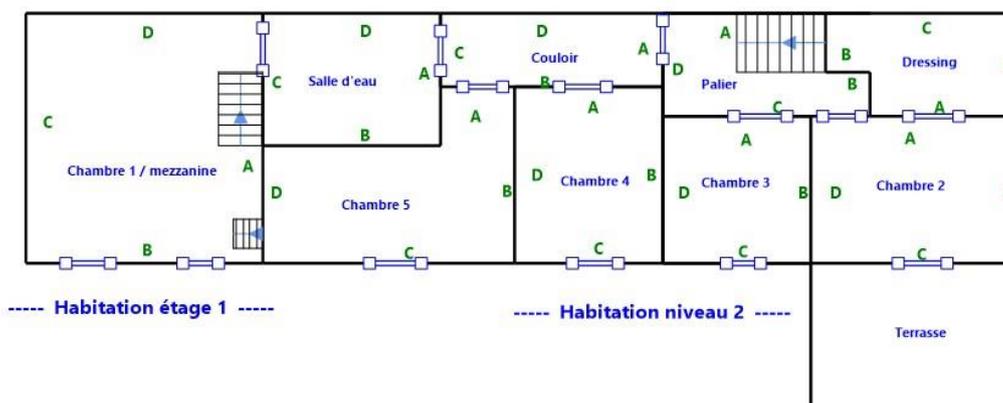
Localisation des mesures sur croquis de repérage

N°	Zone	Unité de diagnostic	Substrat	Revêtement apparent	Localisation mesure	Mesure (mg/cm²)	Type de dégradation	Classement UD	Observation
-	A	Mur	Placoplatre	<Aucun>		-		NM	
-	B	Mur	Placoplatre	<Aucun>		-		NM	
-	C	Mur	Placoplatre	<Aucun>		-		NM	
-	D	Mur	Placoplatre	<Aucun>		-		NM	
-	0	Plafond	Placoplatre	<Aucun>		-		NM	
-	B	Porte cadre	Aluminium	<Aucun>		-		NM	
-	B	Porte ouvrant	Aluminium	<Aucun>		-		NM	
-	B	Porte cadre ext	Aluminium	<Aucun>		-		NM	
-	B	Porte ouvrant ext	Aluminium	<Aucun>		-		NM	
13	C	Porte cadre	Bois	Peinture		5,5	Dégradé (Ecaillage)	3	Mesure positive dégradée
14	C	Porte ouvrant	Bois	Peinture		5,6	Dégradé (Ecaillage)	3	Mesure positive dégradée

Du fait de la présence de revêtements contenant du plomb au-delà des seuils en vigueur et de la nature des dégradations constatées (dégradé) sur certaines unités de diagnostic et en application de l'article L. 1334-9 du code de la santé publique, le propriétaire du bien, objet de ce constat, doit effectuer les travaux appropriés pour supprimer l'exposition au plomb, tout en garantissant la sécurité des occupants. Il doit également transmettre une copie complète du constat, annexes comprises, aux occupants de l'immeuble ou de la partie d'immeuble concernée et à toute personne amenée à effectuer des travaux dans cet immeuble ou la partie d'immeuble concernée.
