# Dossier de Diagnostic Technique

**2220289\_BERNARD\_120922\_TL\_10876271**

Adresse : ..... **63, Av. de La République**

Commune : ..... **17150 MIRAMBEAU**

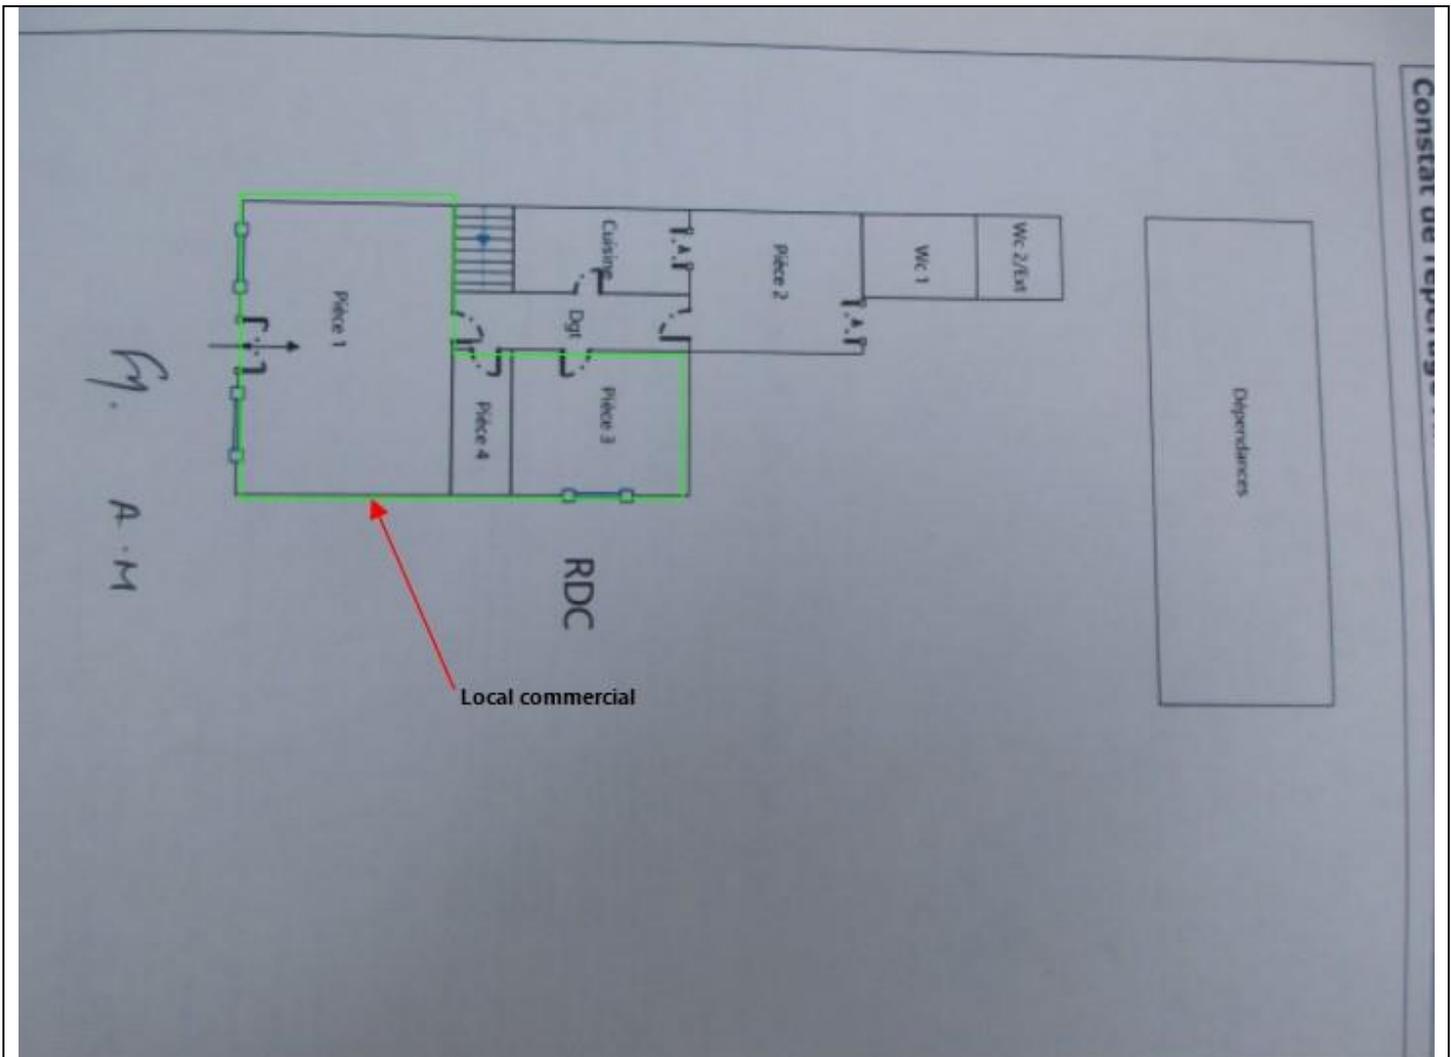
Planche (croquis) de repérage technique effectué par le cabinet : SARL SDH, auteur : Mr LANDAIS Thierry  
Dossier n° 2220289\_BERNARD\_120922\_TL\_10876271 du 12/09/2022  
Adresse du bien : 63, Av. de La République (Non communiqué) 17150 MIRAMBEAU

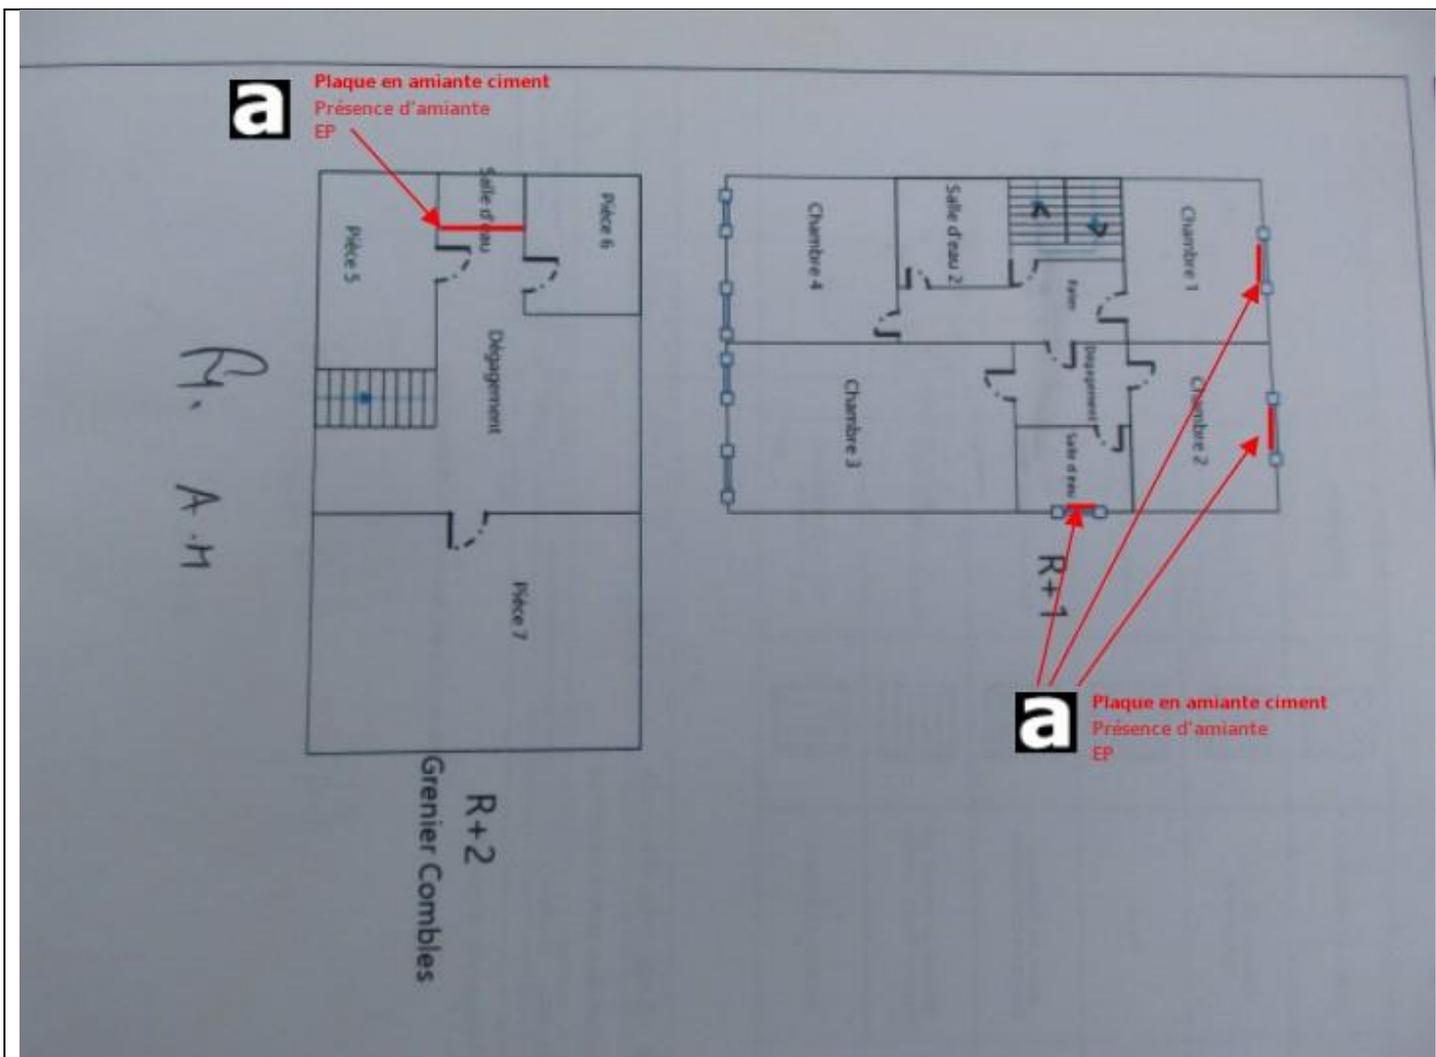
Planche (croquis) de repérage technique effectué par le cabinet : SARL SDH, auteur : Mr LANDAIS Thierry  
Dossier n° 2220289\_BERNARD\_120922\_TL\_10876271 du 12/09/2022  
Adresse du bien : 63, Av. de La République (Non communiqué) 17150 MIRAMBEAU

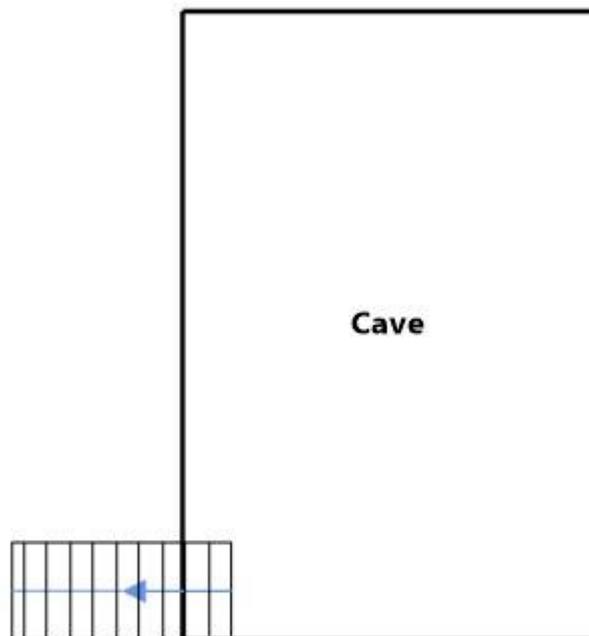
----- Dépendances sous sol -----

Planche (croquis) de repérage technique effectué par le cabinet : SARL SDH, auteur : Mr LANDAIS Thierry  
Dossier n° 2220289\_BERNARD\_120922\_TL\_10876271 du 12/09/2022  
Adresse du bien : 63, Av. de La République (Non communiqué) 17150 MIRAMBEAU

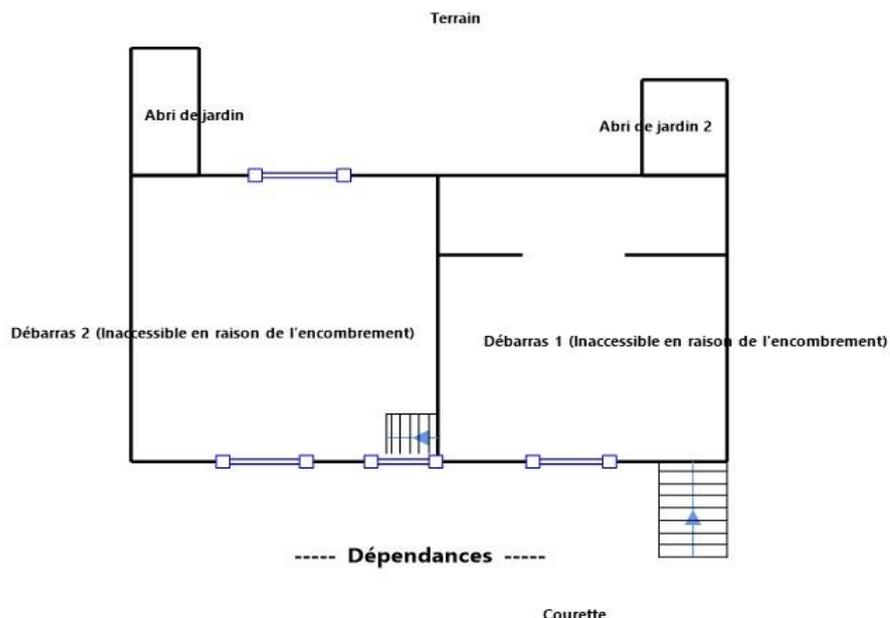
----- Dépendances -----

Planche (croquis) de repérage technique effectué par le cabinet : SARL SDH, auteur : Mr LANDAIS Thierry  
Dossier n° 2220289\_BERNARD\_120922\_TL\_10876271 du 12/09/2022  
Adresse du bien : 63, Av. de La République (Non communiqué) 17150 MIRAMBEAU

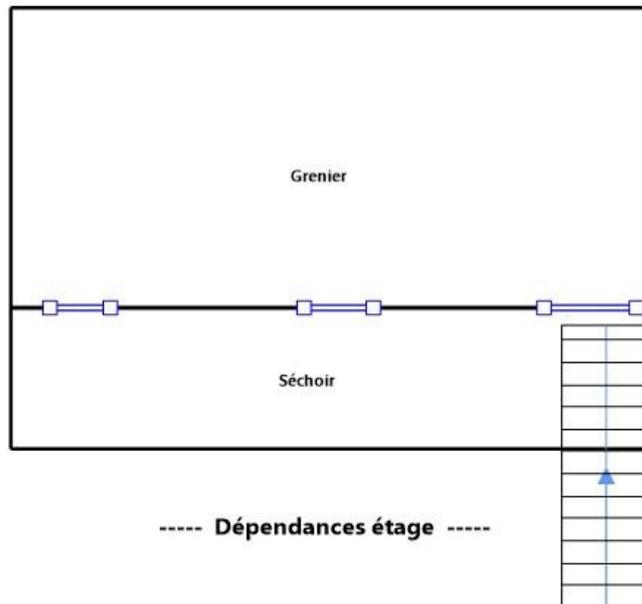
Planche (croquis) de repérage technique effectué par le cabinet : SARL SDH, auteur : Mr LANDAIS Thierry  
 Dossier n° 2220289\_BERNARD\_120922\_TL\_10876271 du 12/09/2022  
 Adresse du bien : 63, Av. de La République (Non communiqué) 17150 MIRAMBEAU
