Dossier de Diagnostic Technique

Numéro de dossier :
2220343_RABAT_060922_KB_10876178
app_rdc_droit
Date du repérage : 06/09/2022

Adresse : **59 Avenue du Général de Gaulle,**

Commune : **17340 CHATELAILLON PLAGE**

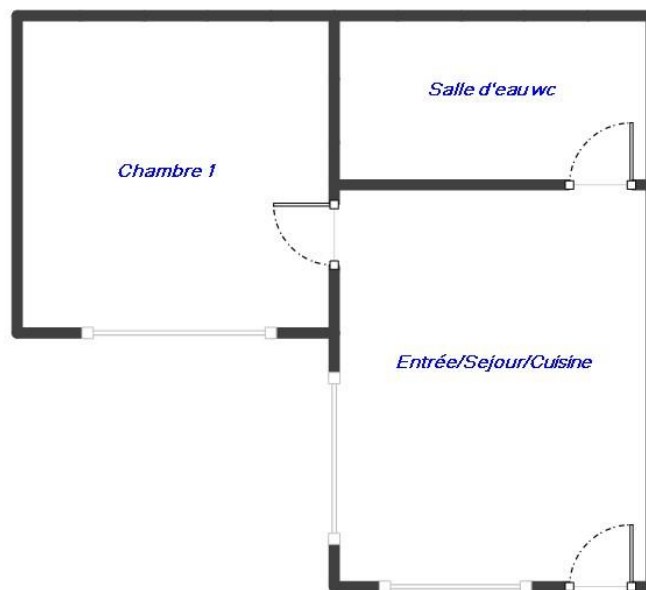
7.1 - Annexe - Schéma de repérage

Planche (croquis) de repérage technique effectué par le cabinet : SARL SDH, auteur : Mr BALZAN Karl
Dossier n° 2220343_RABAT_060922_KB_10876178_app_rdc_droit du 06/09/2022
Adresse du bien : 59 Avenue du Général de Gaulle, (App 1) 17340 CHATELAILLON PLAGE

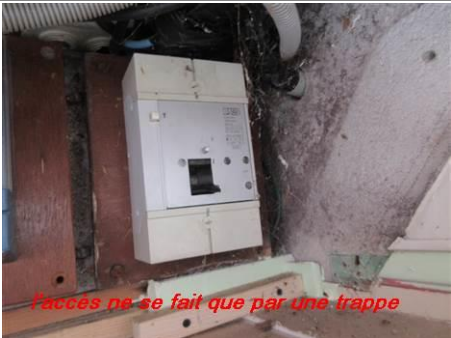
<p><i>l'accès ne se fait que par une trappe</i></p>	<p>Photo PhEle001 Libellé de l'anomalie : B1.3 h Le dispositif assurant la coupure d'urgence est situé dans un emplacement accessible par une trappe. Remarques : L'AGCP (Appareil Général de Commande et de Protection) est placé dans un endroit dont l'accès ne se fait que par une trappe ; Faire intervenir un électricien qualifié afin de déplacer l'AGCP ou le rendre accessible</p>

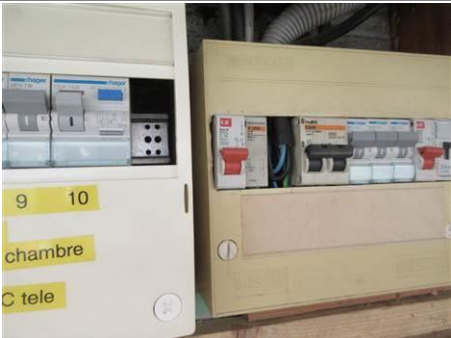
<p>Photo PhEle002 Libellé de l'anomalie : B4.3 e Le courant assigné (calibre) de la protection contre les surcharges et courts-circuits d'au moins un circuit n'est pas adapté à la section des conducteurs correspondants. Remarques : Présence de protections contre les surintensités inadaptées à la section des conducteurs ; Faire intervenir un électricien qualifié afin d'installer des protections contre les surintensités adaptés aux sections des conducteurs</p>

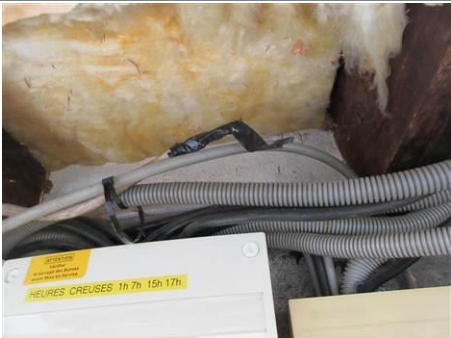
<p>Photo PhEle003 Libellé de l'anomalie : B7.3 a L'Enveloppe d'au moins un matériel est manquante ou détériorée. Remarques : Présence de matériel électrique en place dont l'enveloppe présente des détériorations ; Faire intervenir un électricien qualifié afin de remplacer les matériels présentant des détériorations</p>

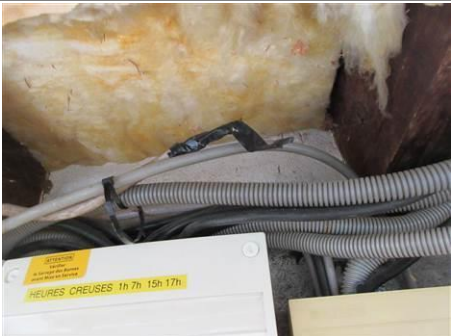
<p>Photo PhEle004 Libellé de l'anomalie : B7.3 d L'installation électrique comporte au moins une connexion avec une partie active nue sous tension accessible. Remarques : Présence de connexion de matériel électrique présentant des parties actives nues sous tension ; Faire intervenir un électricien qualifié afin de remplacer les matériels présentant des parties actives nues sous tension</p>

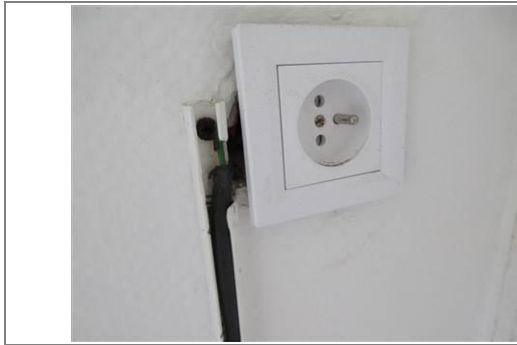
Photo PhEle005

Libellé de l'anomalie : B3.3.6 a2 Au moins un socle de prise de courant comporte une broche de terre non reliée à la terre.
