Dossier de Diagnostic Technique

Numéro de dossier :
2220343_RABAT_060922_KB_10876178
app_rdc_gauche
Date du repérage : 06/09/2022

Département : ... **Charente-Maritime**
Adresse : **59 Avenue du Général de Gaulle,**
Commune : **17340 CHATELAILLON PLAGE**
Section cadastrale AO,
Parcelle(s) n° 424/179

2220343_RABAT_060922_KB_10876178_app_rdc_gauche

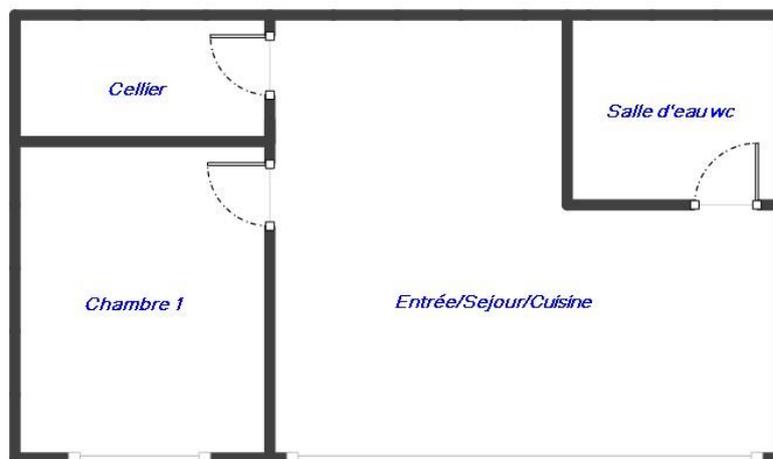
7.1 - Annexe - Schéma de repérage

Planche (croquis) de repérage technique effectué par le cabinet : SARL SDH, auteur : Mr BALZAN Karl
Dossier n° 2220343_RABAT_060922_KB_10876178_app_rdc_gauche du 06/09/2022
Adresse du bien : 59 Avenue du Général de Gaulle, (rdc gauche) 17340 CHATELAILLON PLAGE

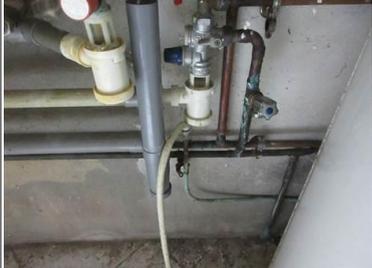
Points de contrôle ⁽³⁾ (selon la norme)	Anomalies observées (A1 ⁽⁴⁾ , A2 ⁽⁵⁾ , DGI ⁽⁶⁾ , 32c ⁽⁷⁾)	Libellé des anomalies et recommandations	Photos
C.6 - 7d1 Lyres GPL	A2	La lyre GPL n'est pas autorisée d'emploi. Remarques : Absence de lyres GPL Risque(s) constaté(s) : Fuite de gaz consécutive à l'emploi de lyres non appropriées ou détériorées

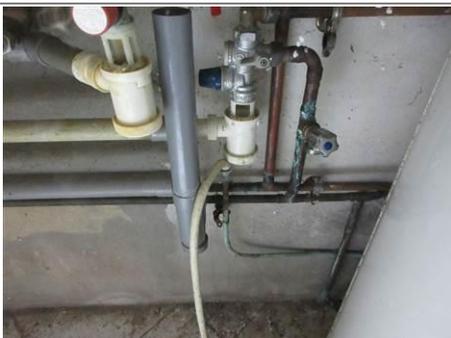
Photo n° PhGaz001

7d1 : La lyre GPL n'est pas autorisée d'emploi. Absence de lyres GPL
