# Dossier de Diagnostic Technique

**2220476\_DEPRIESTER\_KB\_240223\_10877514**

Adresse : ..... **3 rue du Bois St Jean**

Commune : ..... **17490 MASSAC**

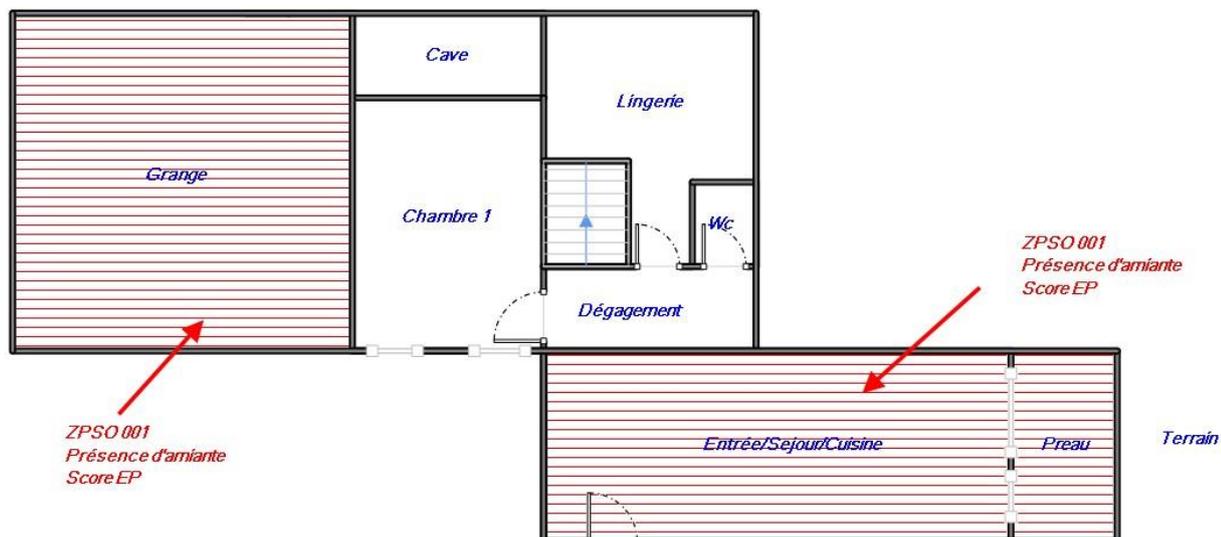
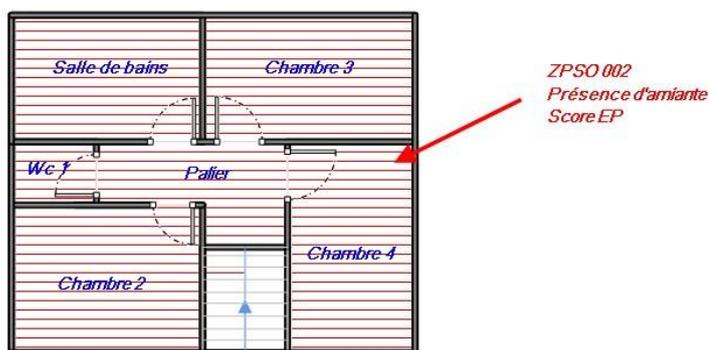
## 7.1 - Annexe - Schéma de repérage

Planche (croquis) de repérage technique effectué par le cabinet : SARL SDH, auteur : Mr BALZAN Karl  
Dossier n° 2220476\_DEPRIESTER\_KB\_240223\_10877514 du 27/02/2023  
Adresse du bien : 3 rue du Bois St Jean  
La Gataudière 17490 MASSAC

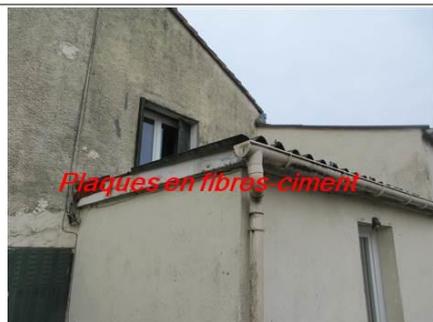
Photo n° PhA003

<b>Annexe - Grange</b>	<u>Identifiant:</u> ZPSO-001 <u>Description:</u> Plaques en fibres-ciment (y compris plaques « sous tuiles ») <u>Liste selon annexe.13-9 du CSP:</u> B	Présence d'amiante (sur jugement de l'opérateur)	Matériau non dégradé  <b>Résultat</b> EP**  <b>Préconisation :</b> Il est recommandé de réaliser une évaluation périodique.

Localisation : Annexe - Grange

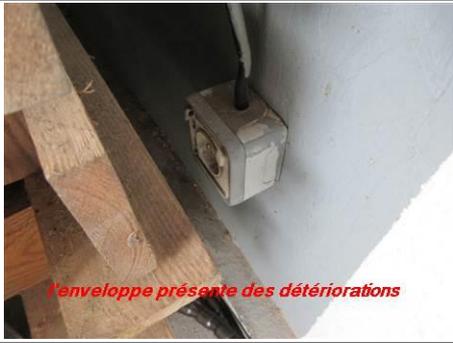
<p>Photo PhEle001 Libellé de l'anomalie : B7.3 a L'Enveloppe d'au moins un matériel est manquante ou détériorée. Remarques : Présence de matériel électrique en place dont l'enveloppe présente des détériorations ; Faire intervenir un électricien qualifié afin de remplacer les matériels présentant des détériorations</p>

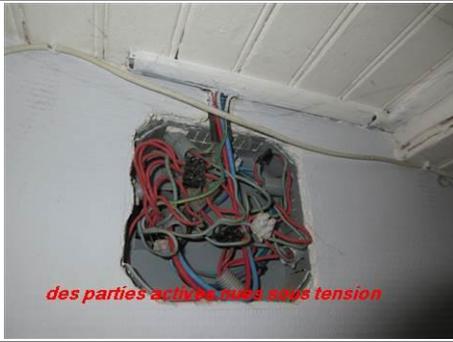
<p>Photo PhEle002 Libellé de l'anomalie : B7.3 d L'installation électrique comporte au moins une connexion avec une partie active nue sous tension accessible. Remarques : Présence de connexion de matériel électrique présentant des parties actives nues sous tension ; Faire intervenir un électricien qualifié afin de remplacer les matériels présentant des parties actives nues sous tension</p>

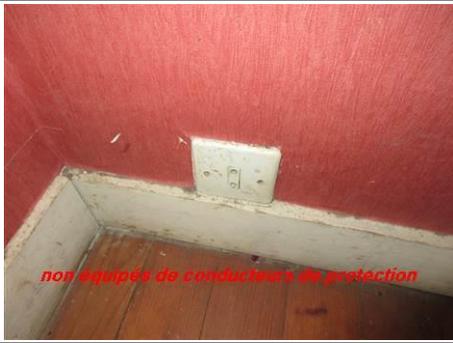
<p>Photo PhEle003 Libellé de l'anomalie : B3.3.6 a1 Au moins un socle de prise de courant ne comporte pas de broche de terre. Remarques : Présence de circuits électriques non équipés de conducteurs de protection ; Faire intervenir un électricien qualifié afin d'installer des conducteurs de protection sur les circuits qui n'en sont pas équipés</p>
