Dossier de Diagnostic Technique

2220573_BUZISA_KASOMBO_TL_140323_10877594

Adresse : **45 rue des Pinauds**

Commune : **17100 SAINTES**

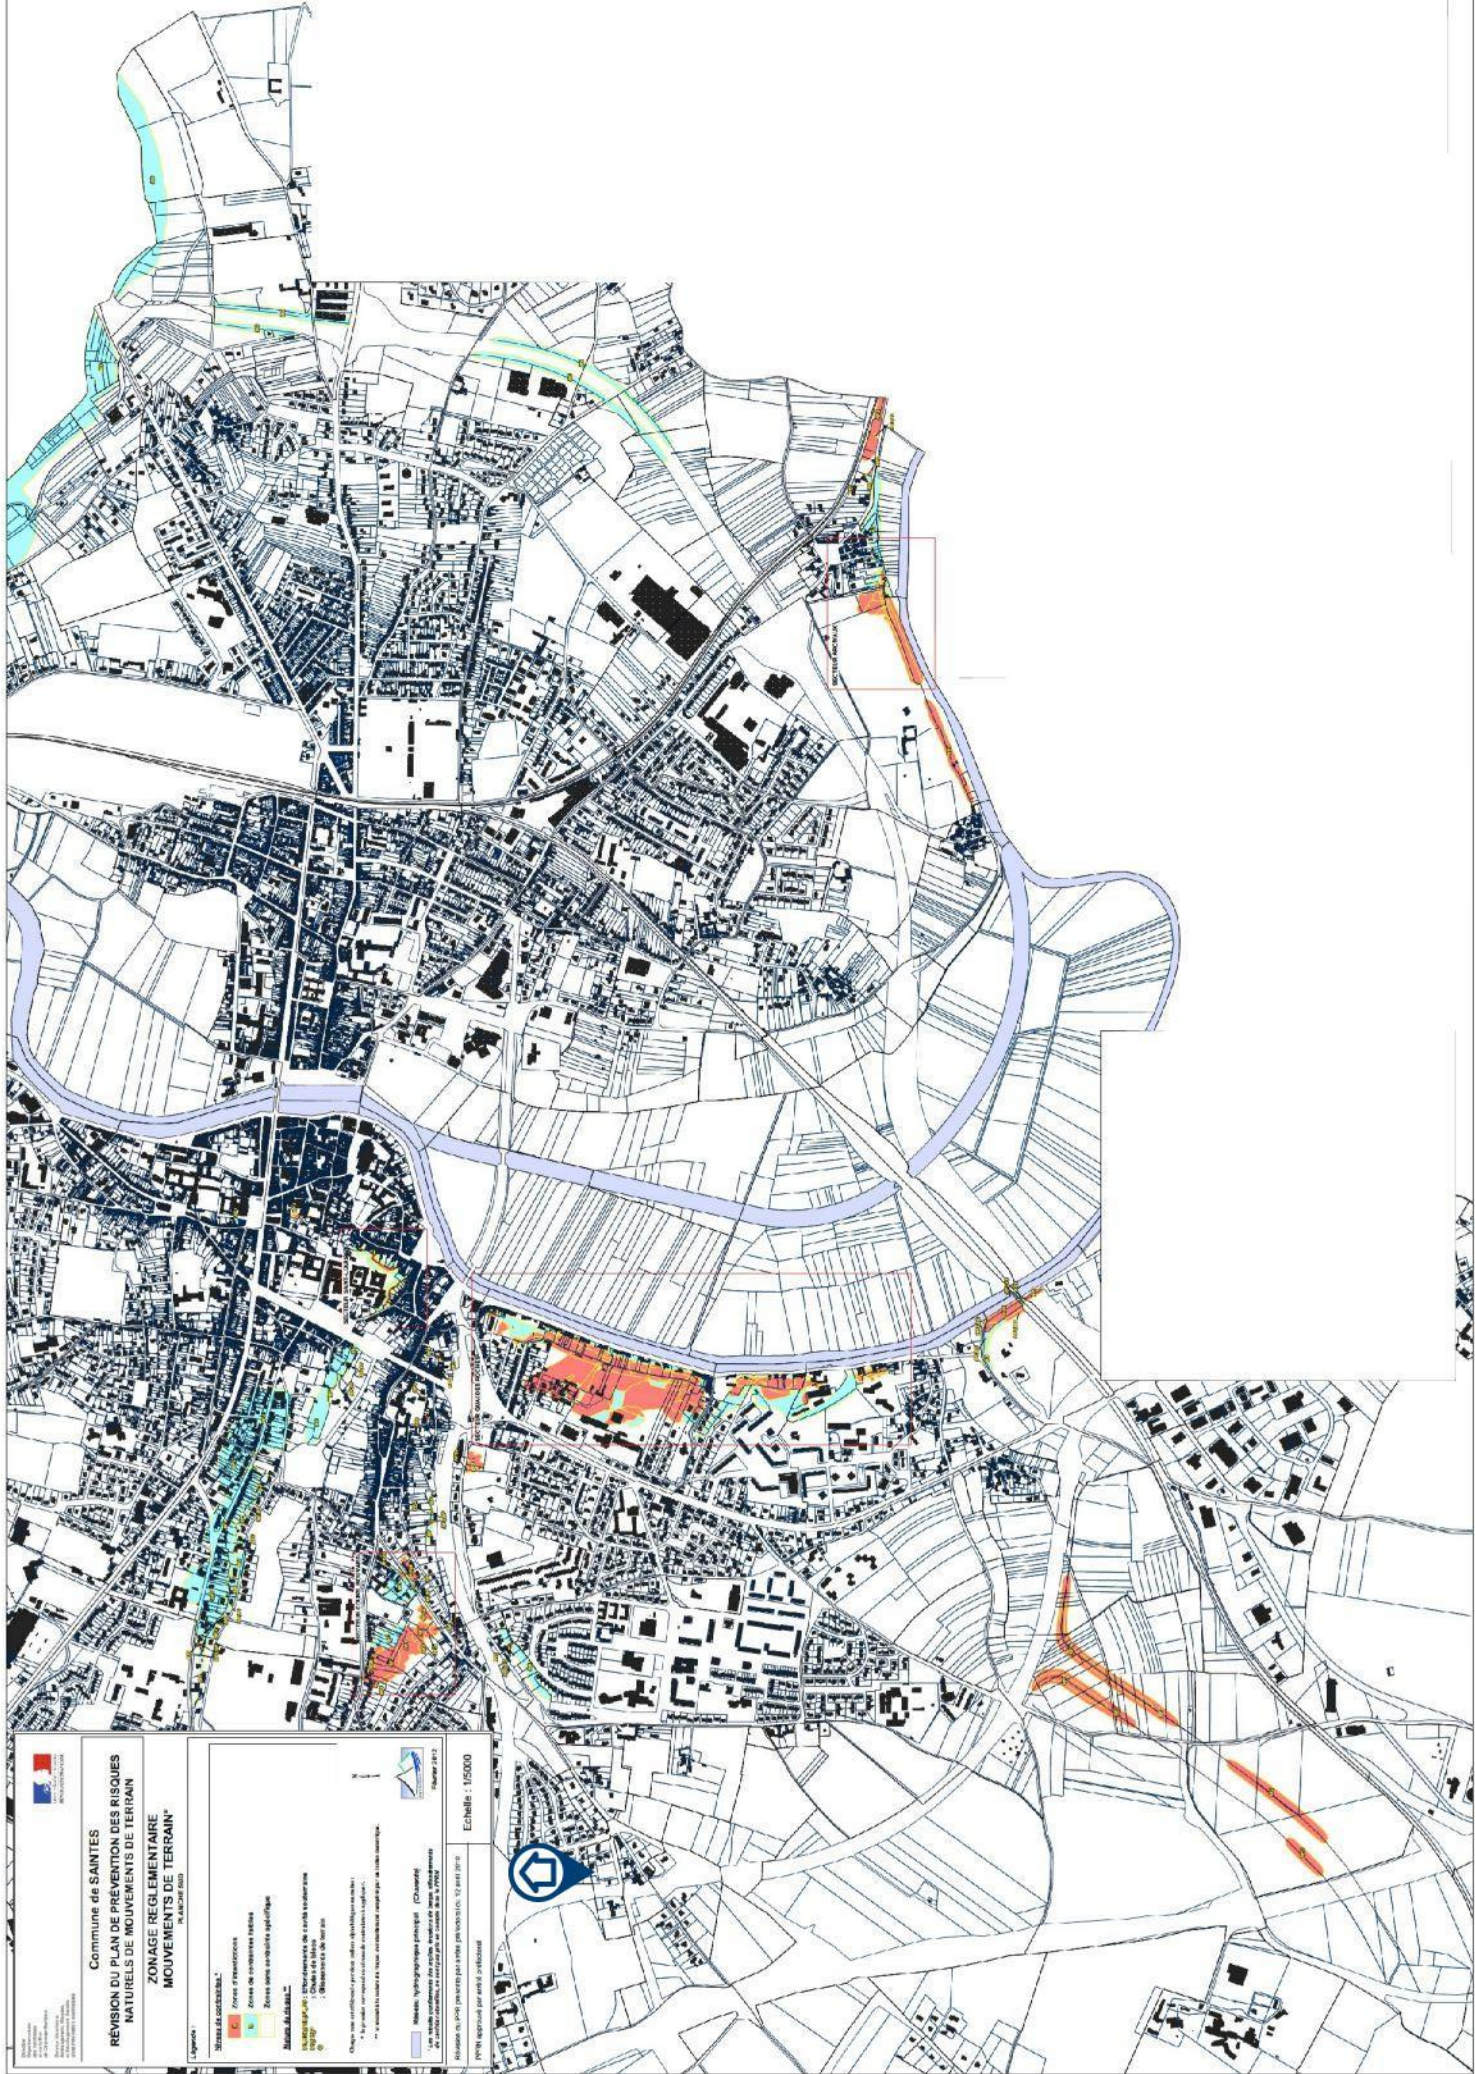
Commune de SAINTES
 RÉVISION DU PLAN DE PRÉVENTION DES RISQUES
 NATURELS DE MOUVEMENTS DE TERRAIN
 ZONAGE RÉGLEMENTAIRE
 MOUVEMENTS DE TERRAIN*
