## DOSSIER DE DIAGNOSTICS TECHNIQUES

Référence : **DUPUIS 23893 18.06.25**

**Maison individuelle**  
**127b avenue Gambetta**  
**17100 SAINTES**

## NOTE DE SYNTHÈSE RAPPORT N° DUPUIS 23893 18.06.25

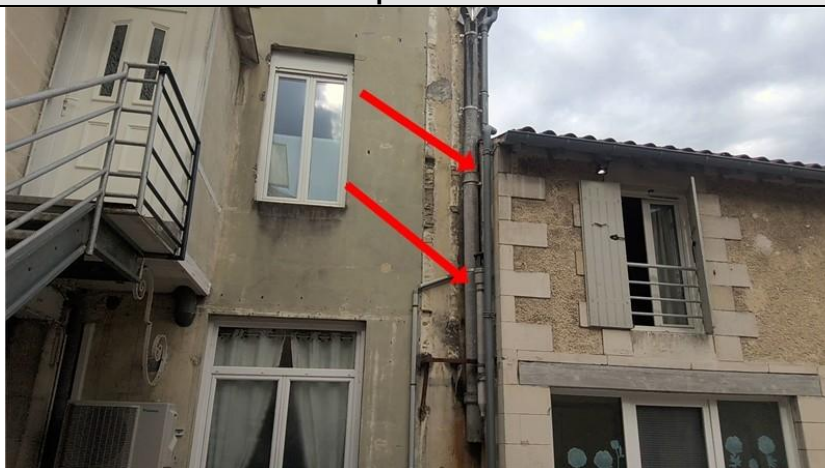
| N° Local | Local | Etage | Elément | Zone | Matériau / Produit | Liste | Méthode | Etat de dégradation | Photo |
|---|---|---|---|---|---|---|---|---|---|
| 9 | Façade est | RDC | Conduit de cheminée | A, D | Amiante ciment | B | Jugement personnel | Matériaux non dégradé | |

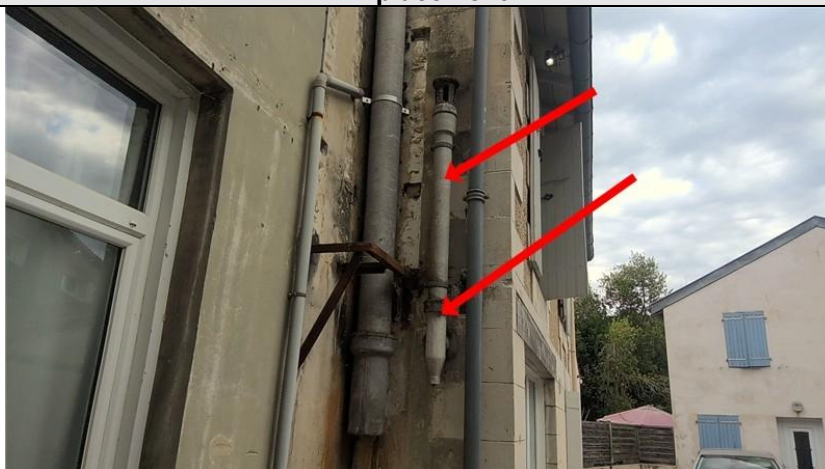
### ELEMENT : Conduit de ventilation

| N° Local | Local | Etage | Elément | Zone | Matériau / Produit | Liste | Méthode | Etat de dégradation | Photo |
|---|---|---|---|---|---|---|---|---|---|
| | | | Conduit de ventilation | A, D | Amiante ciment | B | Jugement personnel | Matériaux non dégradé | |

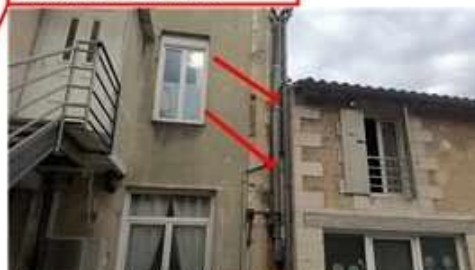
Conduit de cheminée  
Amiante ciment

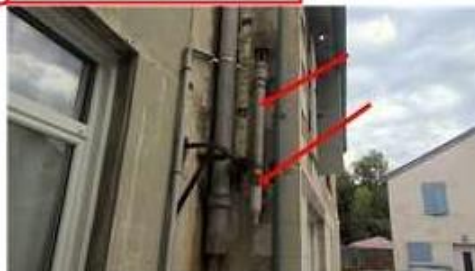
Conduit de ventilation  
Amiante ciment

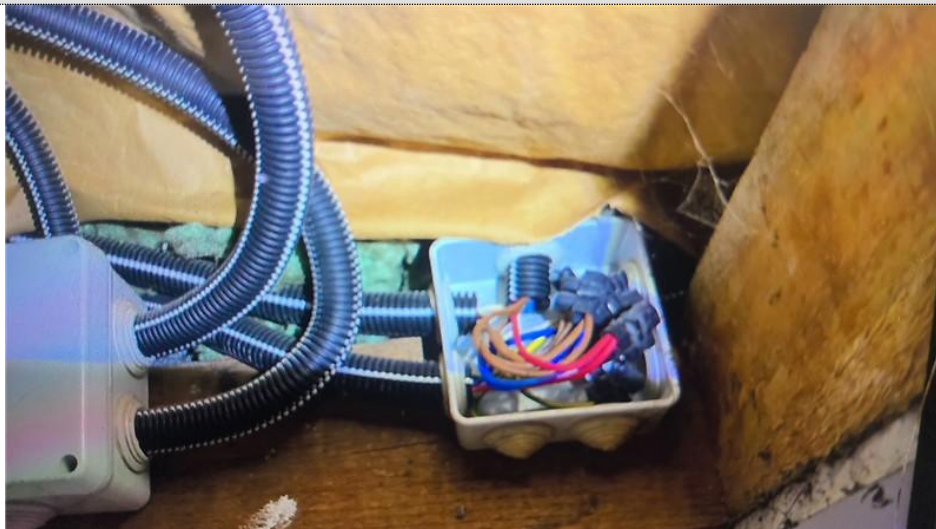
### Point de contrôle N° B.7.3 a)

Description : L'ENVELOPPE d'au moins un matériel est manquante ou détériorée.

Observation(s) : boîte de connexion ouverte
