## Dossier Technique Immobilier

Numéro de dossier : 10708/2025  
Date du repérage : 12/11/2025

## Résumé de l'expertise n° 10708/2025

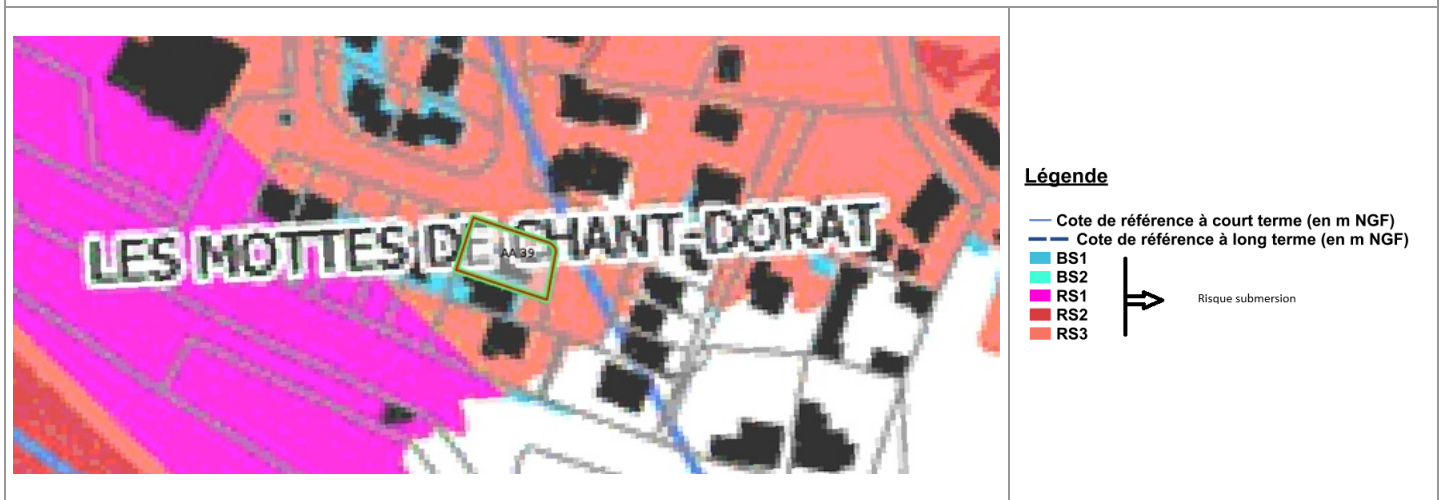
## Inondation par submersion marine

Inondation par submersion marine Approuvé le 31/10/2025
