Rapport de mission de repérage des matériaux et produits contenant de l'amiante pour l'établissement du constat établi à l'occasion de la vente d'un immeuble bâti (Listes A et B de l'annexe 13-9 du Code de la Santé publique)

Numéro de dossier : AURIK5787526_CA-FRISAN250522SFB
Date du repérage : 25/05/2022

Adresse Rue : **30 Rue Edmond Proust Chaumette**
Bât., escalier, niveau, appartement n°, lot n°: **Bâtiment 1 2^oétage gauche Lot numéro LOT 4 et 5,**
Code postal, ville : . **79000 NIORT**
Section cadastrale CS, Parcelle(s) n° 150,

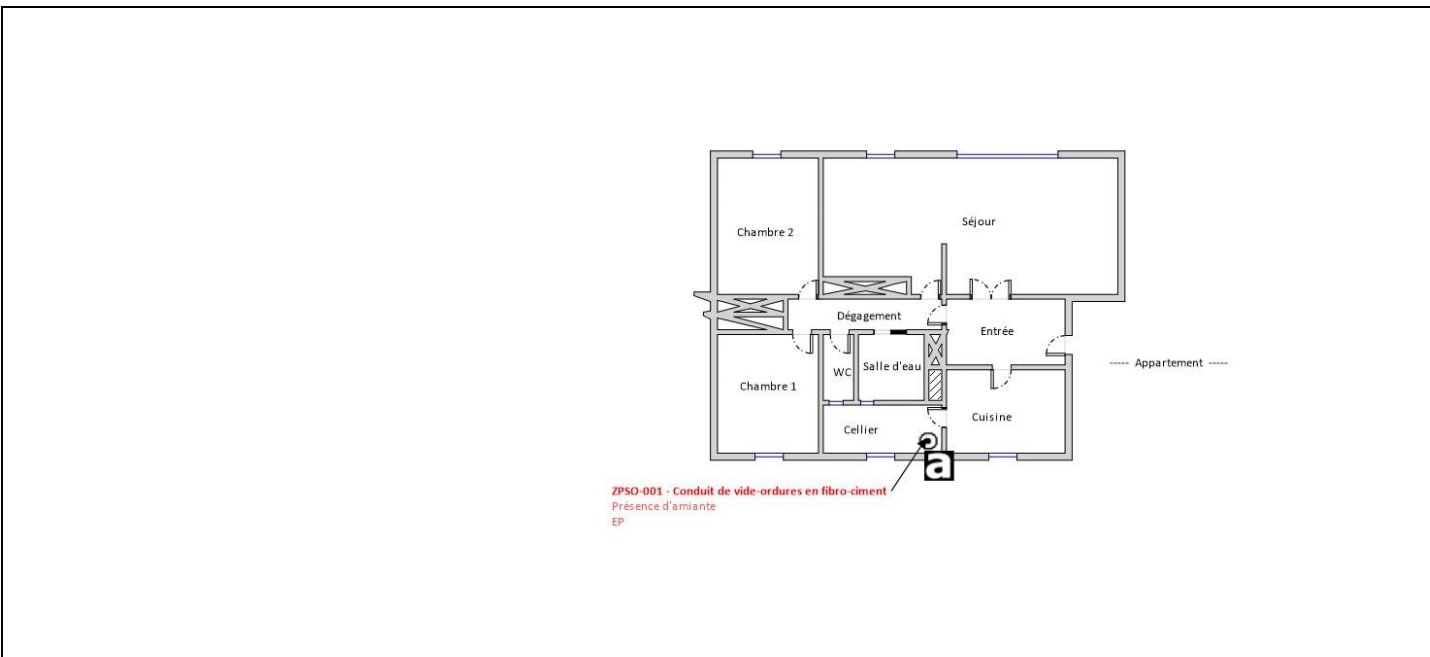
7.1 - Annexe - Schéma de repérage

Planche (croquis) de repérage technique effectué par le cabinet : **SARL EXPASS DIAGNOSTICS**, auteur : **Mr BOUCHET Franck**
 Dossier n° AURIK5787526_CA-FRISAN250522SFB du 25/05/2022
 Adresse du bien : **30 Rue Edmond Proust Chaumette (LOT 4 et 5) 79000 NIORT**

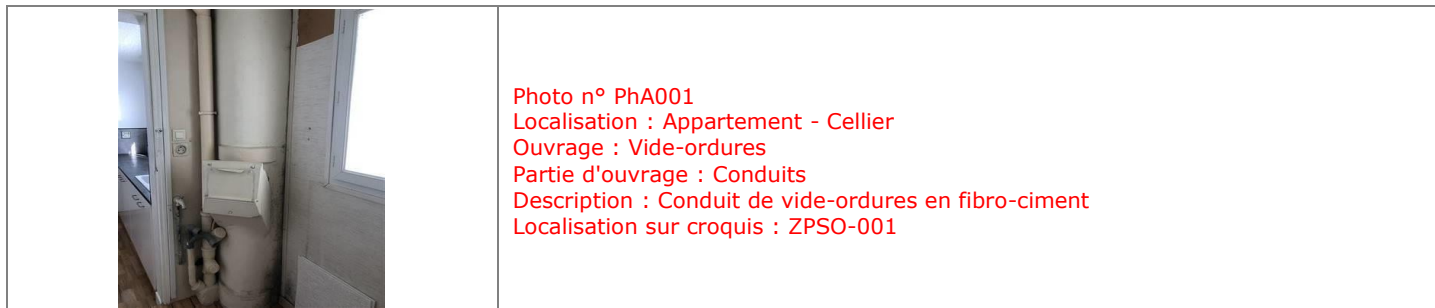
Photos

- des matériaux et produits contenant de l'amiante sur jugement de l'opérateur :
Conduit de vide-ordures en fibro-ciment (Appartement - Cellier) pour lequel il est recommandé de réaliser une évaluation périodique.*

Localisation	Identifiant + Description	Conclusion (justification)	Etat de conservation** et préconisations*	Photo
Appartement - Cellier	<u>Identifiant:</u> ZPSO-001 <u>Description:</u> Conduit de vide-ordures en fibro-ciment <u>Composant de la construction:</u> Vide-ordures <u>Partie à sonder:</u> Conduits <u>Liste selon annexe.13-9 du CSP:</u> B <u>Localisation sur croquis:</u> ZPSO-001 <u>Sondage:</u> Sonore; Visuel	Présence d'amiante (Sur jugement de l'opérateur)	Matériau non dégradé Résultat EP** Préconisation : Il est recommandé de réaliser une évaluation périodique.
