Constat de risque d'exposition au plomb CREP

Localisation du ou des bâtiments :
Département : ... **Deux-Sèvres**
Adresse : **12 Rue Drouyneau**
+ impasse du fournil : garage
cadastré 54D n°1072
+ dépendance cadastrée 54D n°150
sise "le bourg" Brie
Commune : **79100 PLAINE ET VALLEES**
Section cadastrale 054 D,
Parcelle(s) n° 115,
Désignation et situation du ou des lot(s) de copropriété :
Lot numéro Non communiqué,

Etat de l'Installation Intérieure d'Electricité

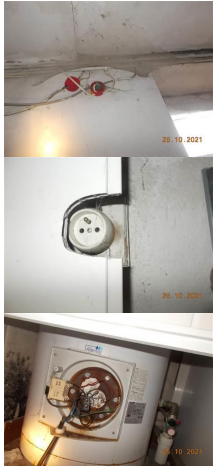
6. Matériels électriques vétustes, inadaptés à l'usage	L'installation comporte au moins un matériel électrique vétuste. Remarques : Présence de matériel électrique vétuste (douilles, interrupteurs, socles de prise...) ; Faire intervenir un électricien qualifié afin de remplacer les matériels électriques vétustes (Maison)

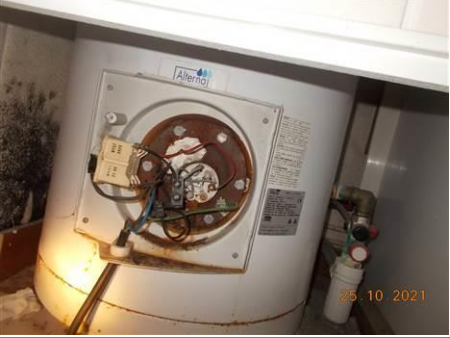
<p>Photo PhEle004 Libellé de l'anomalie : B8.3 a L'installation comporte au moins un matériel électrique vétuste. Remarques : Présence de matériel électrique vétuste (douilles, interrupteurs, socles de prise...) ; Faire intervenir un électricien qualifié afin de remplacer les matériels électriques vétustes (Maison)</p>

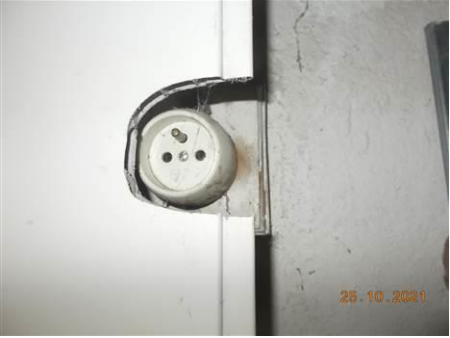
<p>Photo PhEle004 Libellé de l'anomalie : B8.3 a L'installation comporte au moins un matériel électrique vétuste. Remarques : Présence de matériel électrique vétuste (douilles, interrupteurs, socles de prise...) ; Faire intervenir un électricien qualifié afin de remplacer les matériels électriques vétustes (Maison)</p>

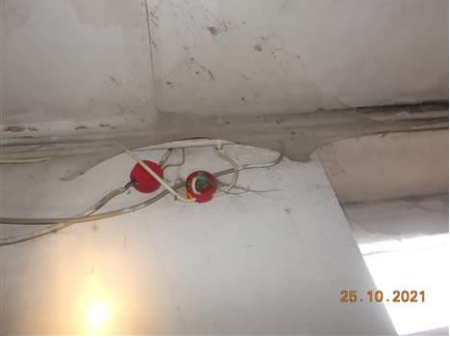
<p>Photo PhEle004 Libellé de l'anomalie : B8.3 a L'installation comporte au moins un matériel électrique vétuste. Remarques : Présence de matériel électrique vétuste (douilles, interrupteurs, socles de prise...) ; Faire intervenir un électricien qualifié afin de remplacer les matériels électriques vétustes (Maison)</p>

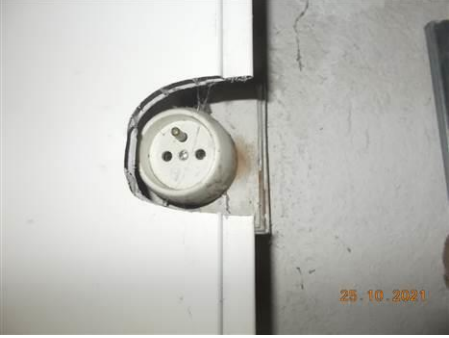
<p>Photo PhEle005 Libellé de l'information complémentaire : B11 b2 Au moins un socle de prise de courant n'est pas de type à obturateur Remarques : Présence de socles de prises non équipés d'obturateur ; Faire intervenir un électricien qualifié afin de remplacer les socles de prises non équipés d'obturateur par des socles de prises à obturateur (Maison)</p>
