# Dossier de Diagnostic Technique

Numéro de dossier :  
**AURIK-CA-DAUVEL110523pc-n=5**

Adresse :.....**5 chemin de la Péroterie**

Commune :.....**79210 MAUZE SUR LE MIGNON**  
**Section cadastrale AI, Parcelle(s) n°**  
**113, 186**

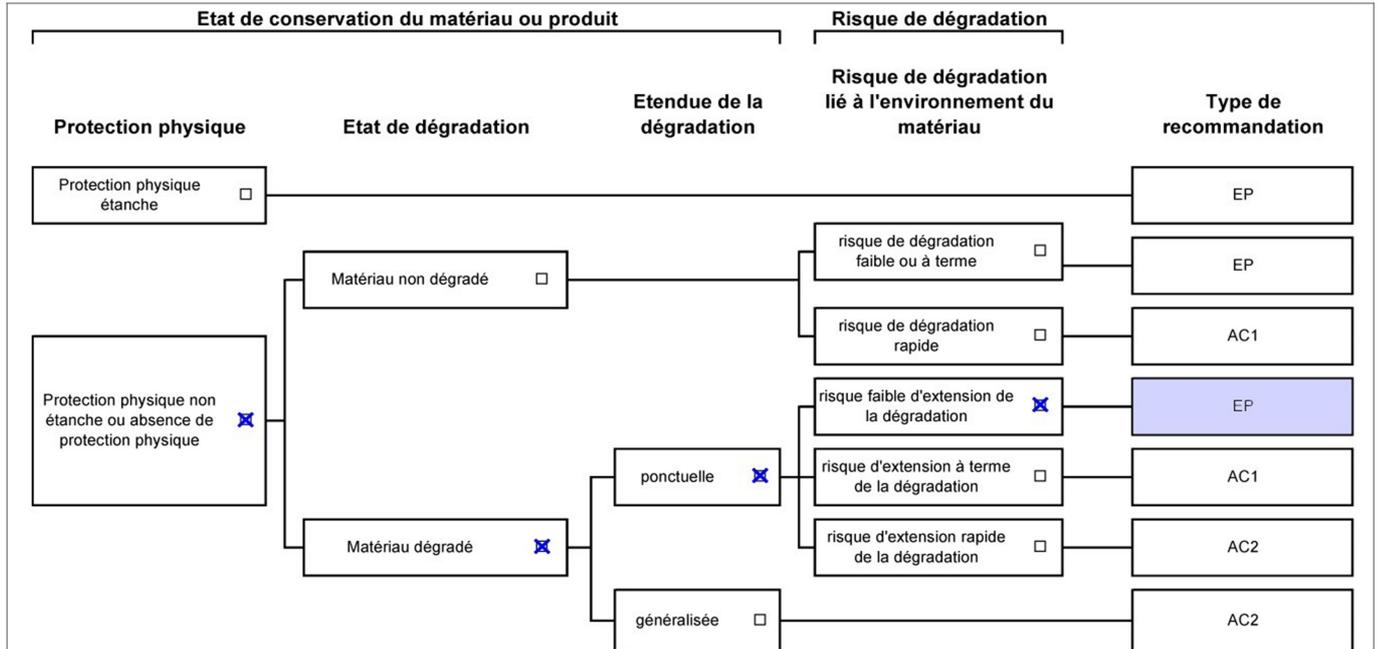
**Dossier n° AURIK-CA-DAUVEL110523pc-n=5**  
**Date de l'évaluation : 11/05/2023**  
**Bâtiment / local ou zone homogène : Rez de chaussée - Cuisine**  
**Identifiant Matériau : ZPSO-001**  
**Matériau : Revêtements durs en Fibre-ciment**  
**Résultat EP : Il est recommandé de réaliser une évaluation périodique.**

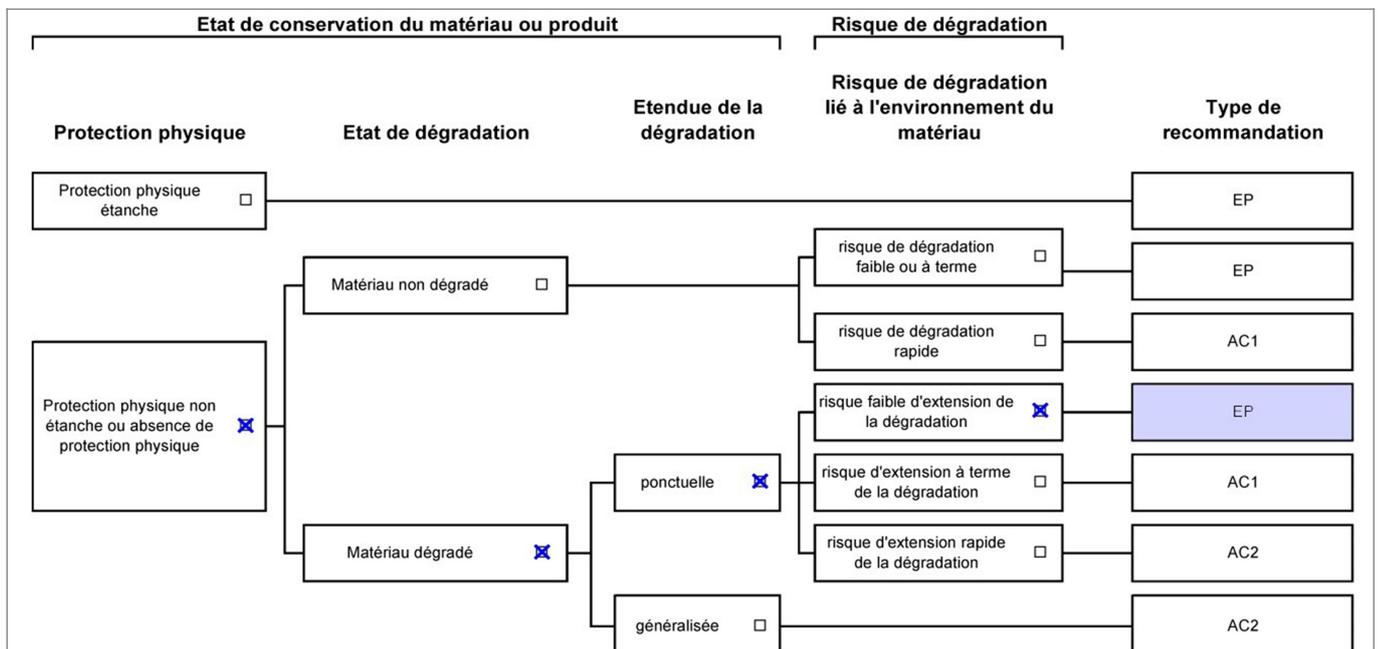
**Dossier n° AURIK-CA-DAUVEL110523pc-n=5**  
**Date de l'évaluation : 11/05/2023**  
**Bâtiment / local ou zone homogène : Rez de chaussée - Salon**  
**Identifiant Matériau : ZPSO-002**  
**Matériau : Revêtements durs en Fibre-ciment**  
**Résultat EP : Il est recommandé de réaliser une évaluation périodique.**

Rez de chaussée - Salon	<p><u>Identifiant:</u> ZPSO-002  <u>Description:</u> Revêtements durs en Fibre-ciment  <u>Composant de la construction:</u>                      3 - Parois verticales intérieures                      - Revêtements de murs, poteaux, cloisons, gaines, coffres  <u>Partie à sonder:</u> Revêtements durs en Fibre-ciment  <u>Liste selon annexe.13-9 du CSP:</u> B  <u>Localisation sur croquis:</u> ZPSO-002  <u>Sondage:</u> Sonore; Visuel</p>	Présence d'amiante (Sur jugement de l'opérateur)	<p>Matériau dégradé (étendue ponctuelle)</p> <p><b>Résultat</b> EP**</p> <p><b>Préconisation :</b> Il est recommandé de réaliser une évaluation périodique.</p>

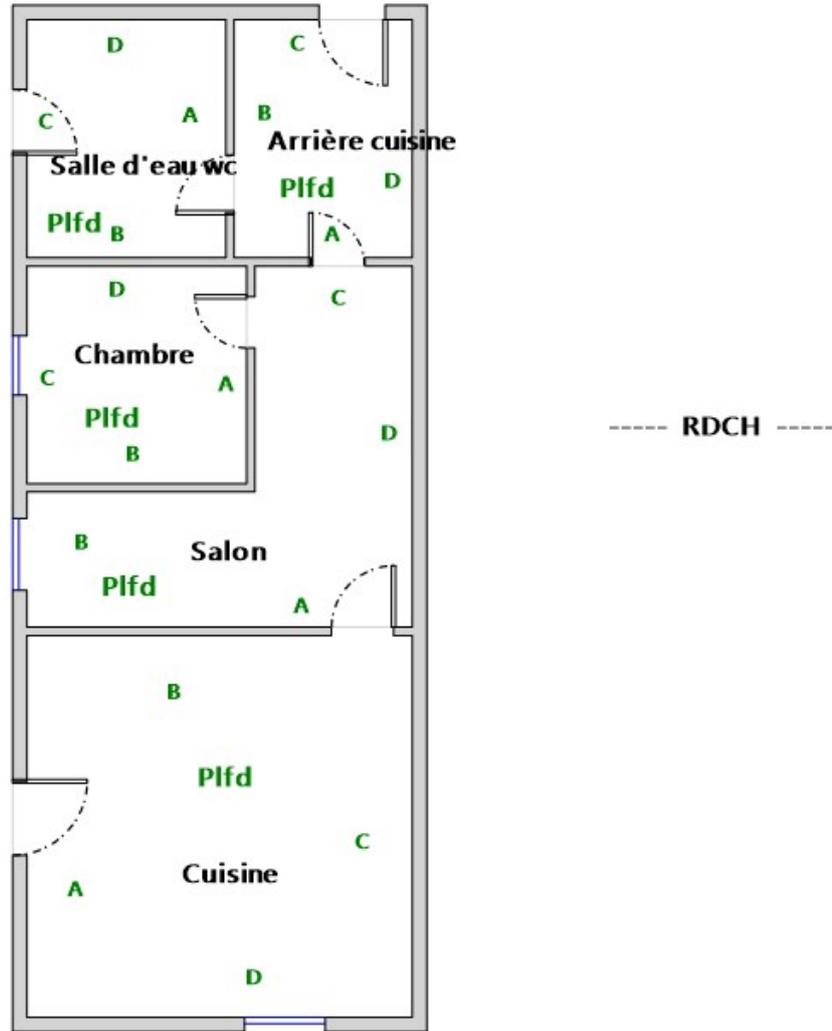
## Localisation des mesures sur croquis de repérage

N°	Zone	Unité de diagnostic	Substrat	Revêtement apparent	Localisation mesure	Mesure (mg/cm²)	Etat* de conservation	Classement UD	Observation
-	C	Mur	Enduit	Aucun		-		NM	
-	B	Mur	Plaque de plâtre	Aucun		-		NM	
-	C	Mur	Plaque de plâtre	Aucun		-		NM	
-	D	Mur	Enduit	Aucun		-		NM	
-	D	Plafond	Plaque de plâtre	Aucun		-		NM	
62	A	Porte cadre	Bois	Peinture		15,9	Etat d'usage (Usure par friction)	2	
63	A	Porte ouvrant	Bois	Peinture		11	Dégradé (Ecaillage)	3	Mesure positive dégradée
64						0,5			
65	B	Porte cadre	Bois	Peinture		0,4		0	
66						0,3			
67	B	Porte ouvrant	Bois	Peinture		0,4		0	
-	C	Porte ouvrant	Pvc	Aucun		-		NM

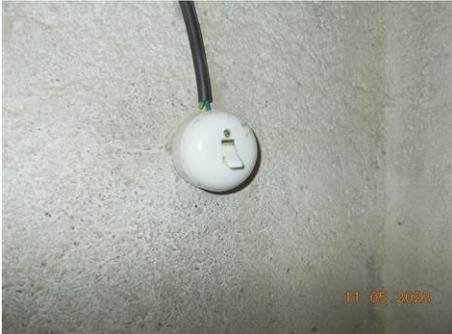
<p>Photo PhEle005 Libellé de l'anomalie : B8.3 a L'installation comporte au moins un matériel électrique vétuste. Remarques : Présence de matériel électrique vétuste (douilles, interrupteurs, socles de prise...) ; Faire intervenir un électricien qualifié afin de remplacer les matériels électriques vétustes (Maison)</p>

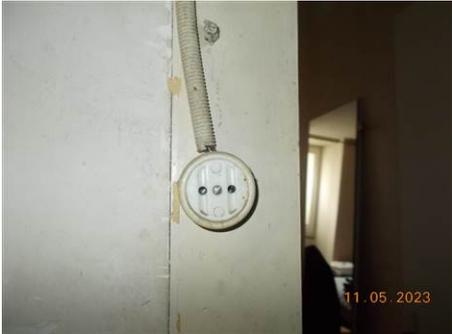
<p>Photo PhEle005 Libellé de l'anomalie : B8.3 a L'installation comporte au moins un matériel électrique vétuste. Remarques : Présence de matériel électrique vétuste (douilles, interrupteurs, socles de prise...) ; Faire intervenir un électricien qualifié afin de remplacer les matériels électriques vétustes (Maison)</p>

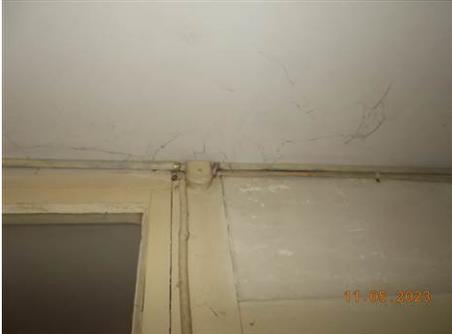
<p>Photo PhEle005 Libellé de l'anomalie : B8.3 a L'installation comporte au moins un matériel électrique vétuste. Remarques : Présence de matériel électrique vétuste (douilles, interrupteurs, socles de prise...) ; Faire intervenir un électricien qualifié afin de remplacer les matériels électriques vétustes (Maison)</p>

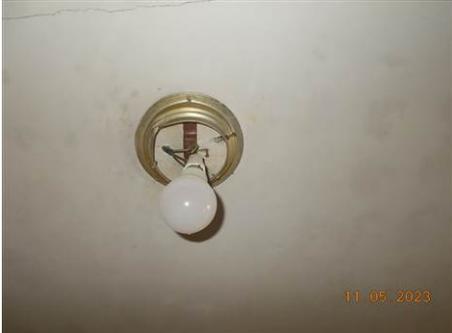
<p>Photo PhEle005 Libellé de l'anomalie : B8.3 a L'installation comporte au moins un matériel électrique vétuste. Remarques : Présence de matériel électrique vétuste (douilles, interrupteurs, socles de prise...) ; Faire intervenir un électricien qualifié afin de remplacer les matériels électriques vétustes (Maison)</p>

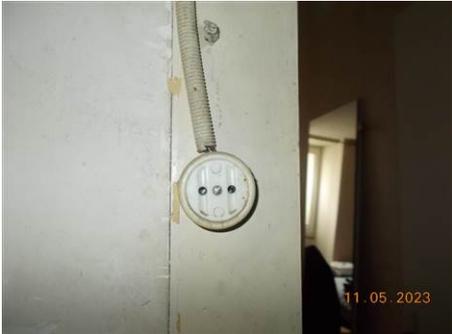
<p>Photo PhEle006 Libellé du point de contrôle : B3.3.6 a1 Au moins un socle de prise de courant ne comporte pas de broche de terre. Remarques : Présence de circuits électriques non équipés de conducteurs de protection ; Faire intervenir un électricien qualifié afin d'installer des conducteurs de protection sur les circuits qui n'en sont pas équipés (Maison)</p>

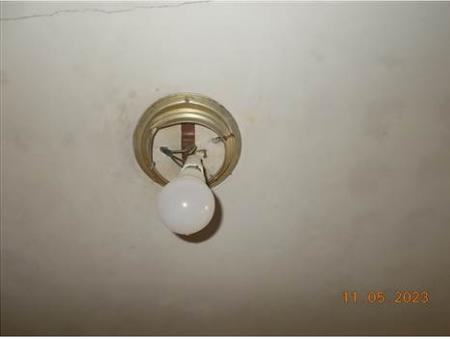
<p>Photo PhEle007 Libellé du point de contrôle : B3.3.6 a3 Au moins un circuit (n'alimentant pas des socles de prises de courant) n'est pas relié à la terre. Remarques : Présence de circuits électriques (luminaires) non équipés de conducteurs de protection ; Faire intervenir un électricien qualifié afin d'installer des conducteurs de protection sur les circuits qui n'en sont pas équipés (Maison)</p>

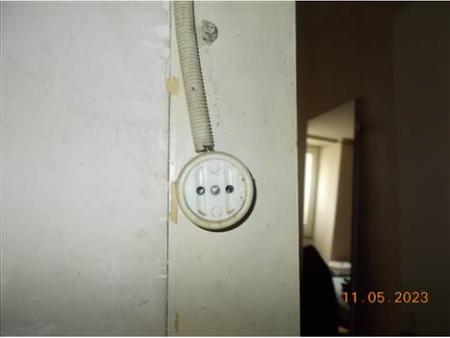
<p>Photo PhEle008 Libellé de l'information complémentaire : B11 b2 Au moins un socle de prise de courant n'est pas de type à obturateur Remarques : Présence de socles de prises non équipés d'obturateur ; Faire intervenir un électricien qualifié afin de remplacer les socles de prises non équipés d'obturateur par des socles de prises à obturateur (Maison)</p>

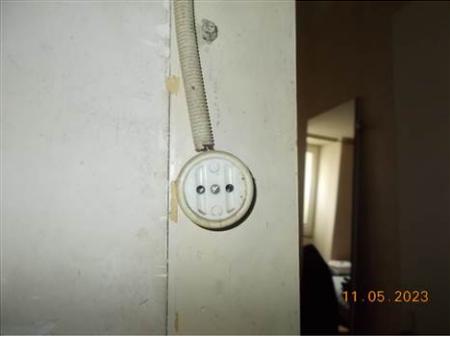
<p>Photo PhEle009 Libellé de l'information complémentaire : B11 c2 Au moins un socle de prise de courant ne possède pas un puits de 15 mm. Remarques : Présence de socles de prises non munis de puit de 15 mm (Maison)</p>
