Dossier de Diagnostic Technique

Numéro de dossier :
AURIK_CA-VINCENS090523PC

Date du repérage : **09/05/2023**

Constat amiante avant-vente

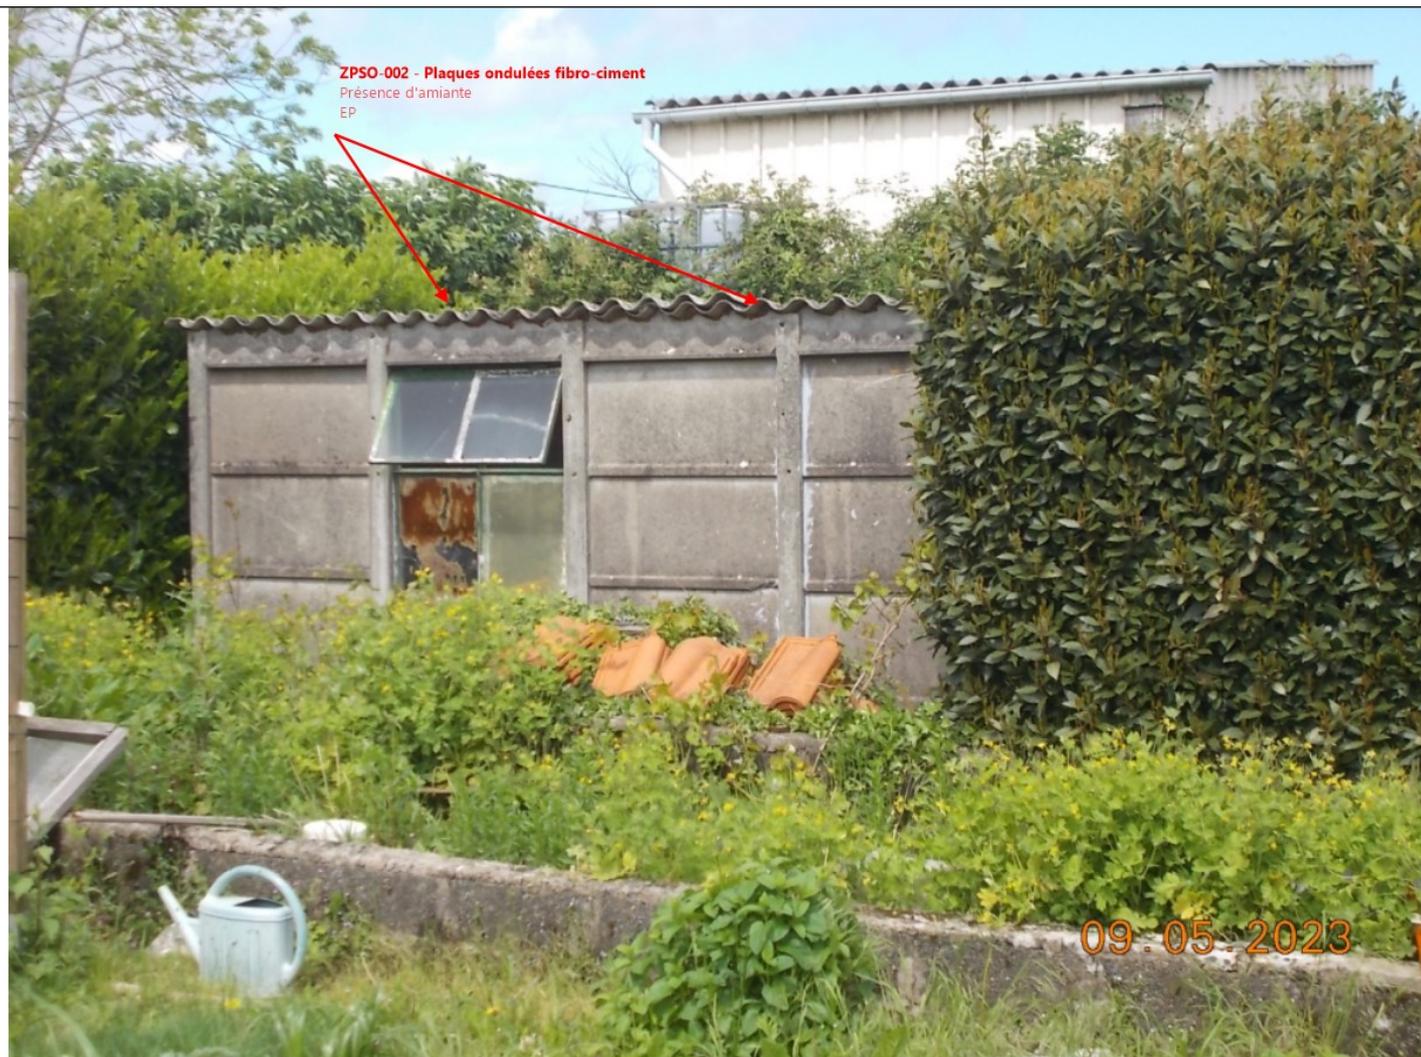
7.1 - Annexe - Schéma de repérage

Planche (croquis) de repérage technique effectué par le cabinet : SARL EXPASS DIAGNOSTICS, auteur : Mr PRUNIER
Christophe
Dossier n° AURIK_CA-VINCENS090523PC du 12/05/2023
Adresse du bien : 37 Rue de la Taillée (Non communiqué) 79240 L ABSIE
