# Etat de l'Installation Intérieure de Gaz

Numéro de dossier : AURIK-CA-GODARD-RNV-080724SL  
Norme méthodologique employée : AFNOR NF P 45-500 (juillet 2022)  
Date du repérage : 08/07/2024  
Heure d'arrivée : 16 h 30  
Durée du repérage : 03 h 40

Adresse : ..... **4 et 6 place Saint Laurent**

Commune : ..... **79200 PARTHENAY**

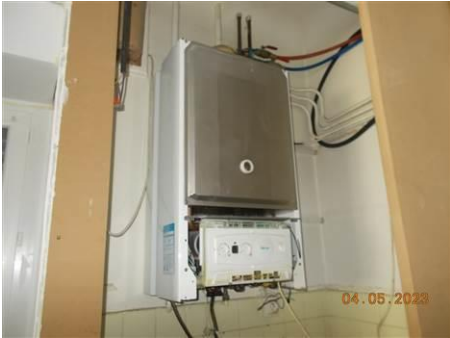
| | <p>Photo n° PhGaz001<br/>Localisation : 1er étage - Cuisine Séjour<br/>Chaudière SAUNIER DUVAL (Type : Etanche)</p> |

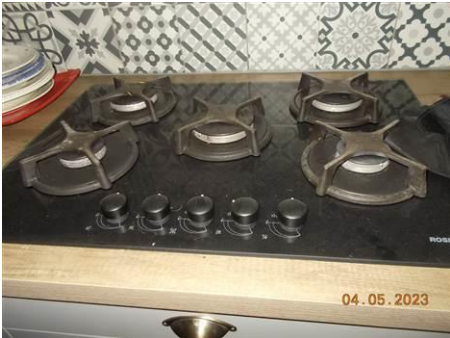
| | <p>Photo n° PhGaz002<br/>Localisation : 1er étage - Cuisine Séjour<br/>Cuisinière ROSIERES (Type : Non raccordé)</p> |

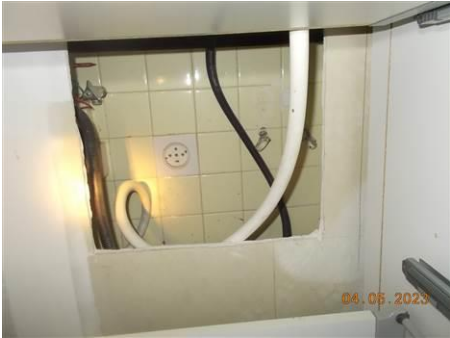
| | <p>Photo n° PhGaz003<br/>8a2 : au moins un organe de coupure d'appareil n'est pas accessible. (1er étage - Cuisine Séjour)<br/>Le robinet de commande n'est pas accessible; Faire déplacer le robinet de commande par un installateur gaz qualifié afin de le rendre accessible</p> |

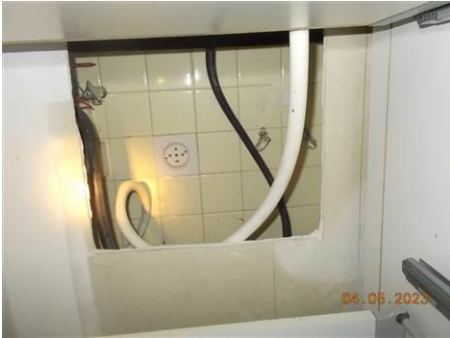
| | <p>Photo n° PhGaz004<br/>14 : la date limite d'utilisation du tuyau d'alimentation n'est pas lisible ou est dépassée. (1er étage - Cuisine Séjour)<br/>La date limite d'utilisation du tuyau non rigide est dépassée; Faire intervenir un installateur gaz qualifié afin de remplacer le tuyau existant par un tuyau neuf</p> |

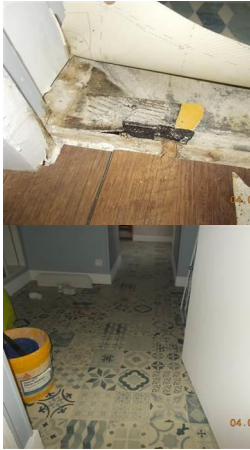
| Localisation | Identifiant + Description | Conclusion (justification) | Etat de conservation** et préconisations* | Photo |
|---|---|---|---|---|
| 1er étage - Buanderie | <p><u>Identifiant:</u> ZPSO-001</p> <p><u>Description:</u> Dalle de sol</p> <p><u>Composant de la construction:</u> 5 - Planchers et planchers techniques - Revêtements de sols</p> <p><u>Partie à sonder:</u> Dalle de sol</p> <p><u>Liste selon annexe.13-9 du CSP:</u> B</p> <p><u>Localisation sur croquis:</u> ZPSO-001</p> <p><u>Sondage:</u> Fractionnement; Visuel</p> | Présence d'amiante (Sur jugement de l'opérateur) | <p>Matériau dégradé (étendue ponctuelle)</p> <p><b>Résultat</b> EP**</p> <p><b>Préconisation :</b> Il est recommandé de réaliser une évaluation périodique.</p> | |

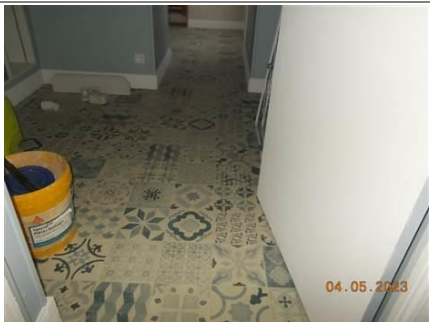
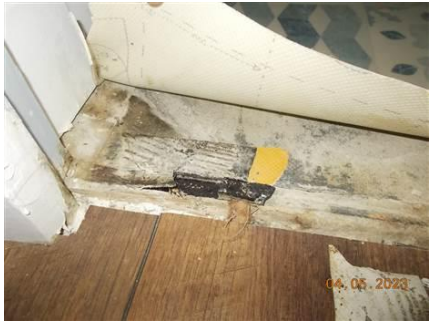
| | <p>Photo n° PhA001<br/>Localisation : 1er étage - Buanderie<br/>Ouvrage : 5 - Planchers et planchers techniques - Revêtements de sols<br/>Partie d'ouvrage : Dalle de sol<br/>Description : Dalle de sol<br/>Localisation sur croquis : ZPSO-001</p> |

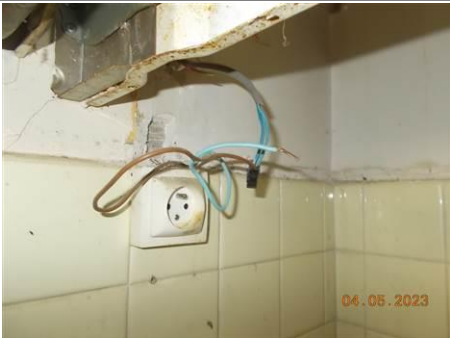
| | <p>Photo PhEle001<br/>Libellé de l'anomalie : B7.3 a L'Enveloppe d'au moins un matériel est manquante ou détériorée.<br/>Remarques : Présence de matériel électrique dont l'enveloppe n'est pas en place. ; Faire intervenir un électricien qualifié afin de remplacer les matériels présentant des détériorations (Appartement)</p> |
| | <p>Photo PhEle001<br/>Libellé de l'anomalie : B7.3 a L'Enveloppe d'au moins un matériel est manquante ou détériorée.<br/>Remarques : Présence de matériel électrique dont l'enveloppe n'est pas en place. ; Faire intervenir un électricien qualifié afin de remplacer les matériels présentant des détériorations (Appartement)</p> |

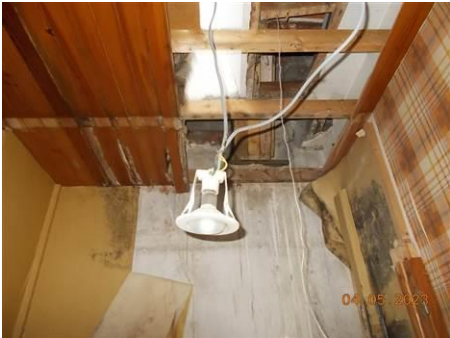
| | <p>Photo PhEle002<br/>Libellé de l'anomalie : B8.3 e Au moins un conducteur isolé n'est pas placé sur toute sa longueur dans un conduit, une goulotte ou une plinthe ou une huisserie, en matière isolante ou métallique, jusqu'à sa pénétration dans le matériel électrique qu'il alimente.<br/>Remarques : Présence de conducteurs électriques non protégés mécaniquement ; Faire intervenir un électricien qualifié afin d'installer des protections mécanique sur les conducteurs non protégés (Appartement)</p> |

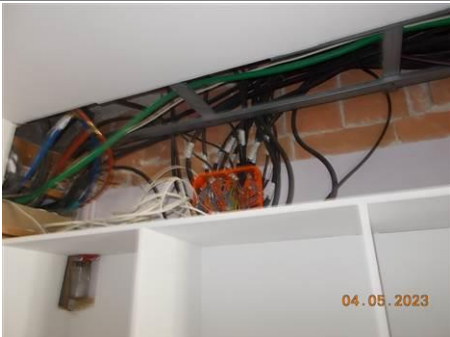
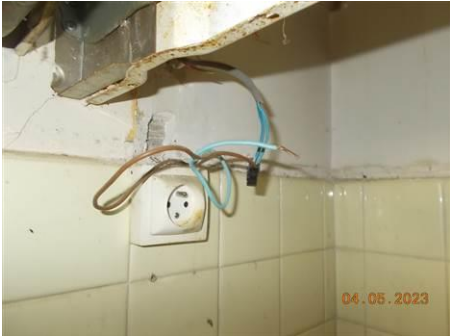
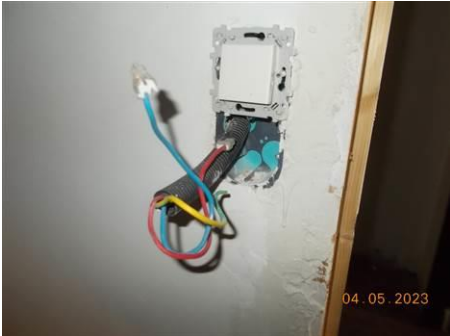
| | <p>Photo PhEle003<br/>Libellé de l'anomalie : B7.3 d L'installation électrique comporte au moins une connexion avec une partie active nue sous tension accessible.<br/>Remarques : Présence de connexion de matériel électrique présentant des parties actives nues sous tension ; Faire intervenir un électricien qualifié afin de remplacer les matériels présentant des parties actives nues sous tension (Appartement)</p> |

| | <p>Photo PhEle003<br/>Libellé de l'anomalie : B7.3 d L'installation électrique comporte au moins une connexion avec une partie active nue sous tension accessible.<br/>Remarques : Présence de connexion de matériel électrique présentant des parties actives nues sous tension ; Faire intervenir un électricien qualifié afin de remplacer les matériels présentant des parties actives nues sous tension (Appartement)</p> |

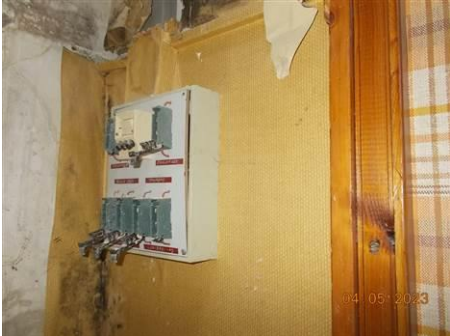
| | <p>Photo PhEle004<br/>Libellé de l'anomalie : B8.3 a L'installation comporte au moins un matériel électrique vétuste.<br/>Remarques : Présence de matériel électrique vétuste (douilles, interrupteurs, socles de prise...) ; Faire intervenir un électricien qualifié afin de remplacer les matériels électriques vétustes (Appartement)</p> |

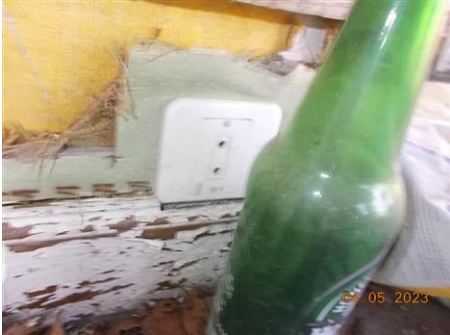
| | <p>Photo PhEle005<br/>Libellé du point de contrôle : B3.3.6 a1 Au moins un socle de prise de courant ne comporte pas de broche de terre.<br/>Remarques : Présence de circuits électriques non équipés de conducteurs de protection ; Faire intervenir un électricien qualifié afin d'installer des conducteurs de protection sur les circuits qui n'en sont pas équipés (Appartement)</p> |

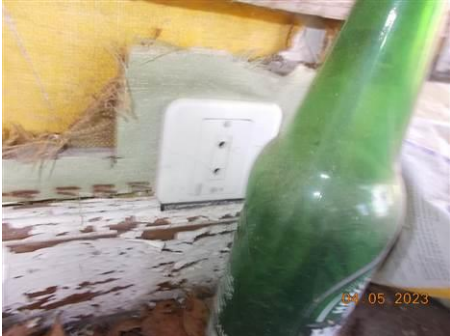
| | <p>Photo PhEle006<br/>Libellé de l'information complémentaire : B11 b2 Au moins un socle de prise de courant n'est pas de type à obturateur<br/>Remarques : Présence de socles de prises non équipés d'obturateur ; Faire intervenir un électricien qualifié afin de remplacer les socles de prises non équipés d'obturateur par des socles de prises à obturateur (Appartement)</p> |

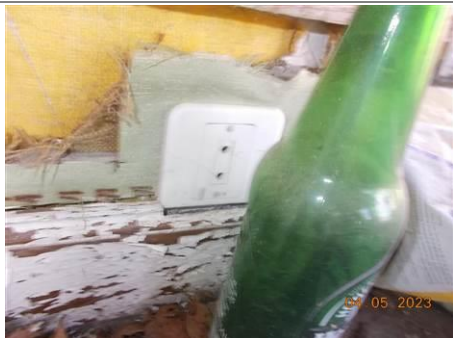
Photo PhEle007

Libellé de l'information complémentaire : B11 c2 Au moins un socle de prise de courant ne possède pas un puits de 15 mm.
