# Dossier de Diagnostic Technique

**GOIMBAULT\_VINET\_2220113\_040522\_TL\_10875249**

Adresse : ..... **4 La Grande Thibaudière**

Commune : ..... **17350 ST SAVINIEN**

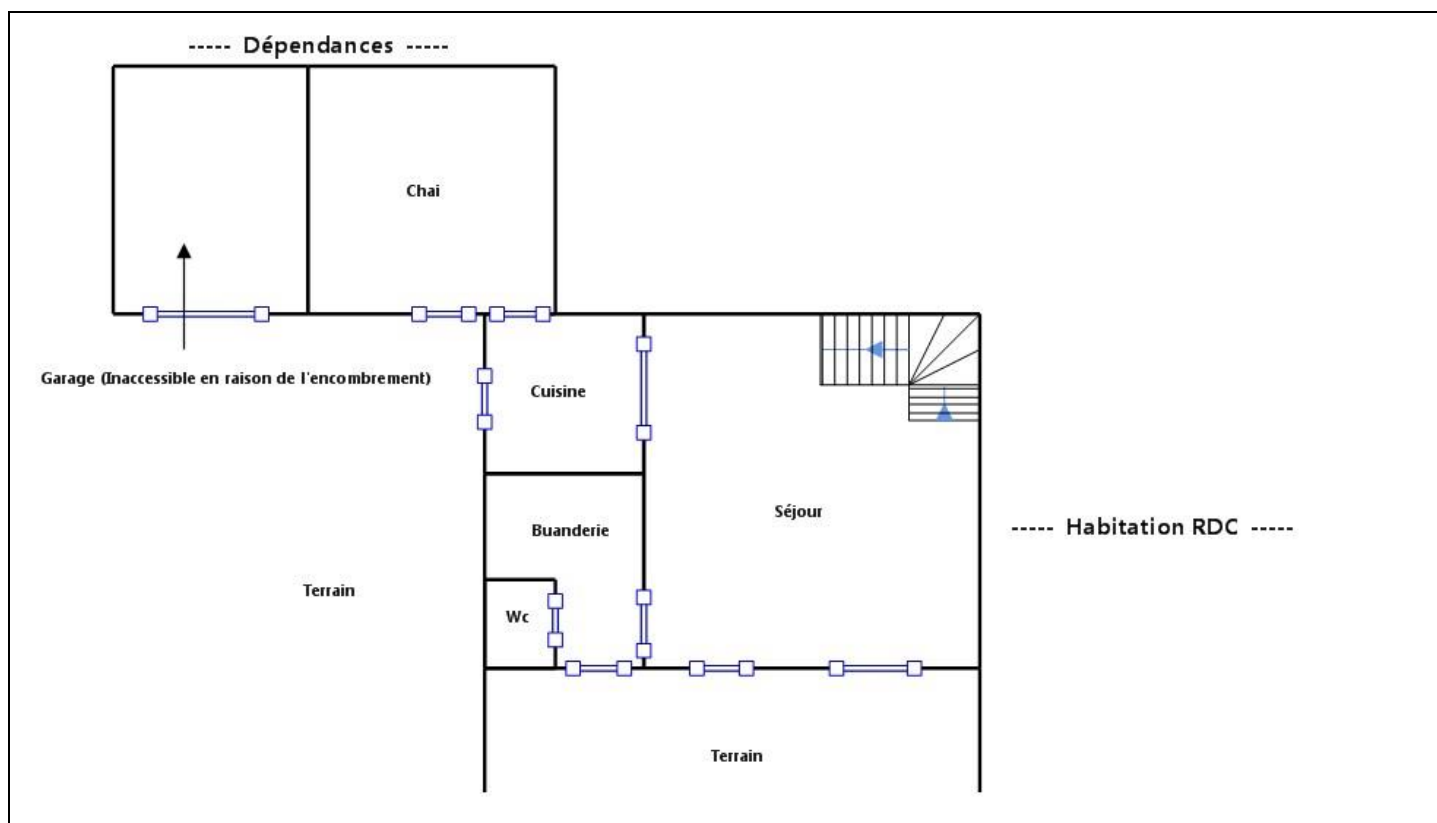
## 7.1 - Annexe - Schéma de repérage

Planche (croquis) de repérage technique effectué par le cabinet : SARL SDH, auteur : Mr LANDAIS Thierry  
Dossier n° GOIMBAULT\_VINET\_2220113\_040522\_TL\_10875249 du 04/05/2022  
Adresse du bien : 4 La Grande Thibaudière (Non communiqué) 17350 ST SAVINIEN

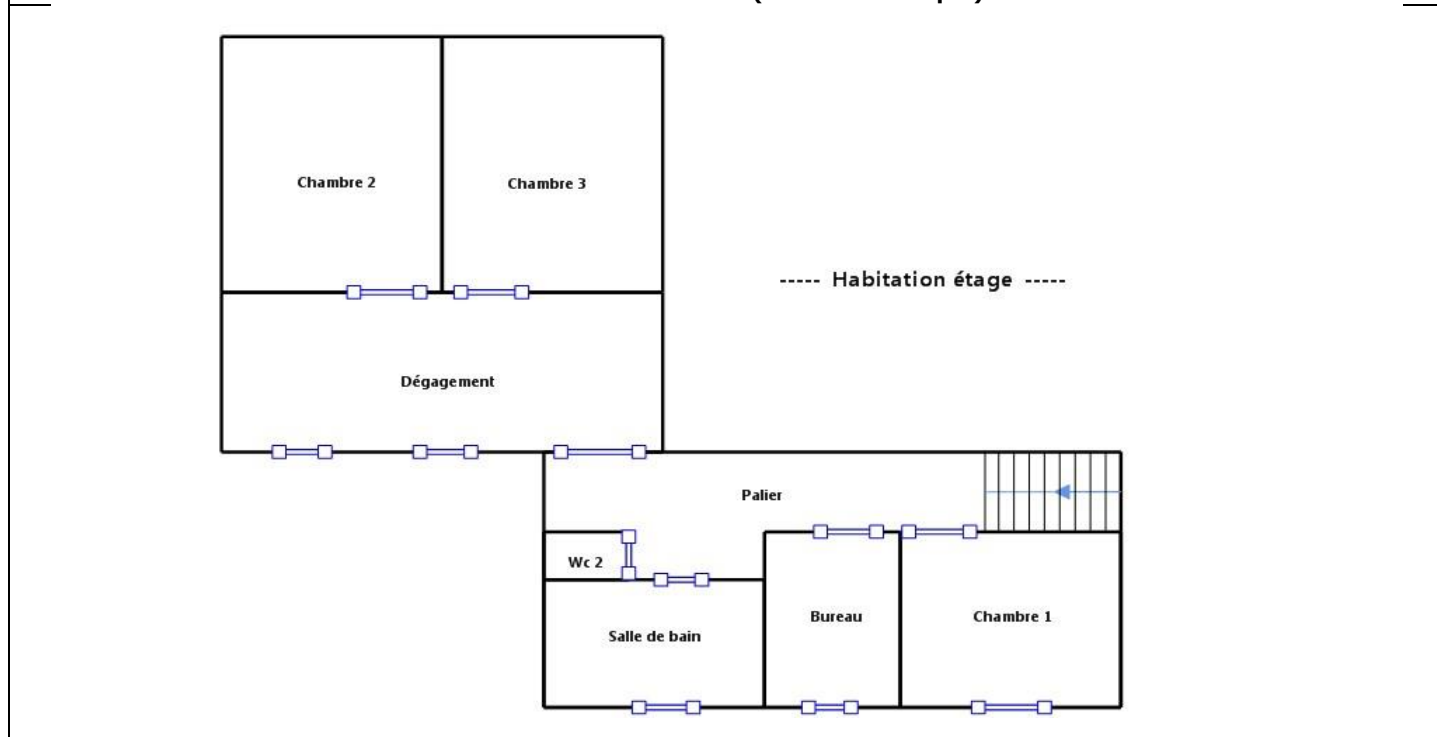
Planche (croquis) de repérage technique effectué par le cabinet : SARL SDH, auteur : Mr LANDAIS Thierry  
Dossier n° GOIMBAULT\_VINET\_2220113\_040522\_TL\_10875249 du 04/05/2022  
Adresse du bien : 4 La Grande Thibaudière (Non communiqué) 17350 ST SAVINIEN

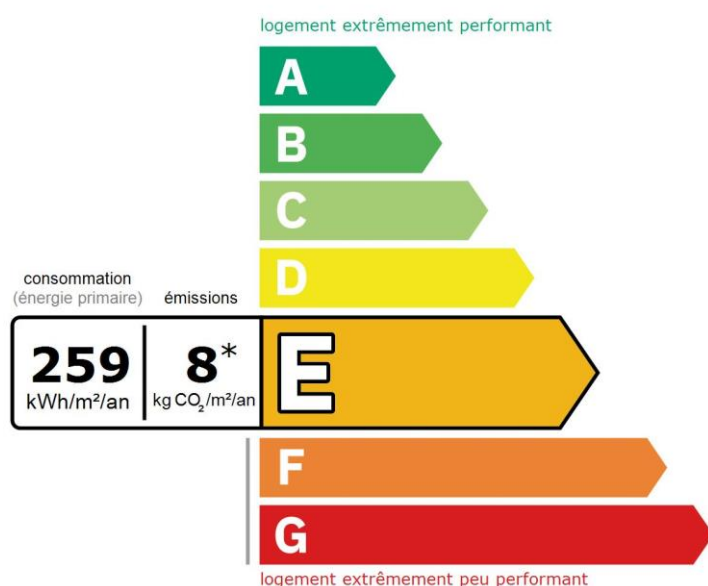
## Performance énergétique et climatique

Le niveau de consommation énergétique dépend de l'isolation du logement et de la performance des équipements.  
Pour l'améliorer, voir pages 4 à 6
