Dossier de Diagnostic Technique

MARCHAND_TL_160823_10878858

Date du repérage : 16/08/2023

Localisation du ou des bâtiments :
Département : ... **Charente-Maritime**
Adresse : **3 Rue de l'Yser**
Commune : **17260 GÉMOZAC**

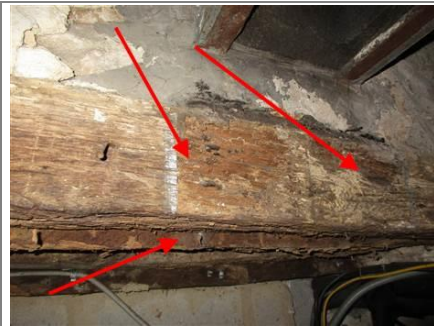
Photo n° Ph001
Localisation : Dépendances - Local P.A.C.
Ouvrage : Plafond - Bois nu
Parasite : Présence d'indices d'infestation de termites, Termites souterrains
Indices : altérations dans le bois

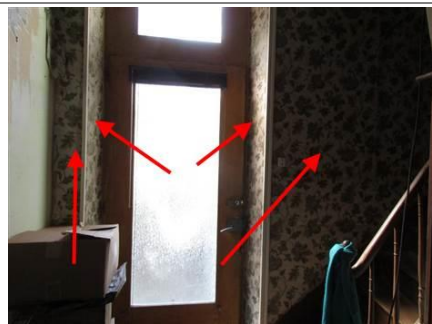
Photo n° Entrée
 Localisation : Habitation RDC - Entrée
 Ouvrage : Murs, Cloisons "en dur" et Poteaux (périphériques et intérieurs)
 Partie d'ouvrage : Revêtements durs (amiante-ciment)
 Description : Revêtements durs (amiante-ciment)
 Localisation sur croquis : Revêtements durs (amiante-ciment)

Localisation	Identifiant + Description	Conclusion (justification)	Etat de conservation** et préconisations*	Photo
Habitation RDC - Entrée	<u>Identifiant:</u> Mur <u>Description:</u> Revêtements durs (amiante-ciment) <u>Liste selon annexe.13-9 du CSP:</u> B	Présence d'amiante (sur jugement de l'opérateur)	Matériau non dégradé Résultat EP** Préconisation : Il est recommandé de réaliser une évaluation périodique.

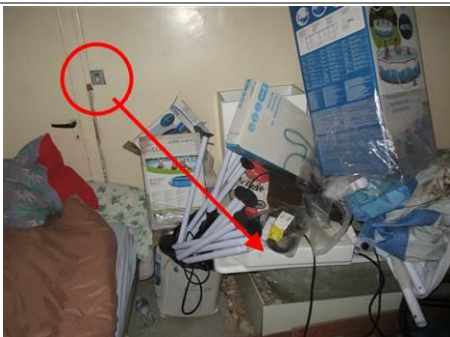
<p>Photo Ph005 Libellé de l'anomalie : B6.3.1 a Local contenant une baignoire ou une douche : l'installation électrique ne répond pas aux prescriptions particulières appliquées à ce local (adéquation entre l'emplacement où est installé le matériel électrique et les caractéristiques de ce dernier - respect des règles de protection contre les chocs électriques liées aux zones). Remarques : Installation électrique ne répondant pas aux prescriptions particulières appliquées aux locaux contenant une baignoire ou une douche ; Faire intervenir un électricien qualifié afin de modifier l'installation pour la rendre adaptée aux locaux contenant une douche ou une baignoire (Habitation étage 1 - Salle de bain)</p>
