**Rapport technique :**  
**Vérification du fonctionnement et de l'entretien de votre installation d'assainissement non collectif dans le cadre d'une vente de l'habitation**

Référence dossier SPANC : 230727

3, Bourchenin - 79120 LEZAY

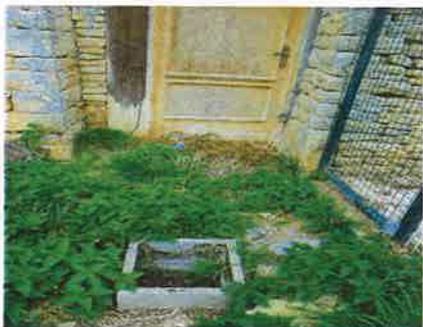
OUVRAGE(S)	CONSTAT(S)		COMMENTAIRE(S)
<b>Té de visite</b> Avant fosse Eaux ménagères et eaux vannes	Accessibilité : Etat : Fonctionnel : Dimensionnement :	Oui Bon Oui Correct	Absence de couvercle
<b>Fosse toutes eaux</b> 3000L Eaux ménagères et eaux vannes	Accessibilité : Etat : Fonctionnel : Dimensionnement :	Oui Mauvais Oui Correct	La fosse n'est pas entretenue et elle doit être vidangée La maison est inhabitée
<b>Préfiltre</b> Intégré à la fosse	Accessibilité : Etat : Fonctionnel : Dimensionnement :	Oui Moyen Oui Correct	Le préfiltre est à nettoyer
<b>Poste de relevage</b> Après fosse Eaux prétraitées	Accessibilité : Etat : Fonctionnel : Dimensionnement :	Partiel Mauvais Non Correct	Absence de couvercle et pompe de relevage à l'extérieur
<b>Regard de répartition</b> Non accessible Eaux prétraitées	Accessibilité : Etat : Fonctionnel : Dimensionnement :	Non Inaccessible  Pas accessible	
<b>Terre d'infiltration</b> Non accessible Eaux prétraitées	Accessibilité : Etat : Fonctionnel : Dimensionnement :	Non Inaccessible  Pas accessible	Le traitement est envahi par les ronces

**Té de visite avant la fosse**

La vacance de l'habitation ne permet pas le constat du fonctionnement optimal du dispositif. Par conséquent une réserve est émise sur le fonctionnement.  
Mettre en place les éléments permettant de vérifier l'existence, le bon dimensionnement et le bon fonctionnement du système de traitement.  
Rendre accessibles et apparents les regards de l'installation.  
Remplacer les couvercles cassés ou absents.  
Ajouter une ventilation secondaire.

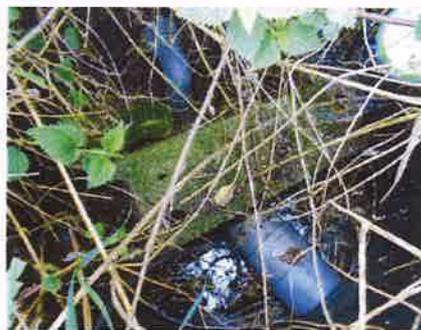
Poste de relevage	Description/Localisation : Après fosse Alarme de défaut : Non Clapet anti-retour : Oui Type pompage : Eau prétraitée Nb de pompe : 1
Regard de répartition	Description du regard : Non accessible Matériau : PVC
Regard de bouclage	Description du regard : Non accessible

**Poste de relevage**

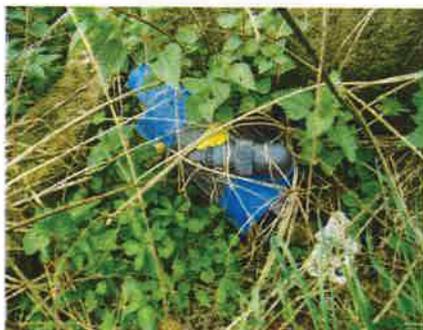
**Pompe de relevage**

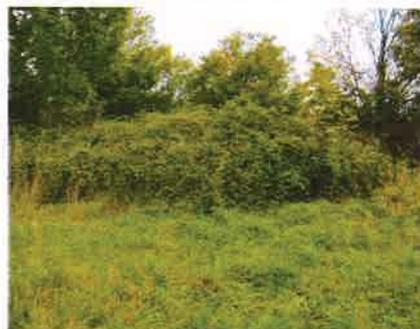
Critère d'évaluation	Non	X	Problèmes constatés (Arrêté interministériel du 27 avril 2012 relatif aux modalités de l'exécution de la mission de contrôle des installations d'ANC)
Défauts de sécurité sanitaire	Non		
Défauts de structure ou de fermeture		X	<b>Couvercle non sécurisé (absence de dispositif de sécurisation ou poids insuffisant).</b> <b>Absence de couvercle sur poste de relevage</b>
Installation incomplète	Non		
Installation significativement sous dimensionnée			
Dysfonctionnements majeurs	Non		
Défauts d'entretien ou usure de l'un des éléments constitutifs de l'installation		X	<b>Etat des couvercles / tampons (mauvaise ventilation des ouvrages).</b> <b>Accessibilité et dégagement des tés ou regards contraignants.</b> <b>Le terre d'infiltration est envahi de ronces et n'est pas accessible</b>

Tertre d'infiltration	Description du système : Non accessible	
-----------------------	---	--

**Emplacement du traitement**

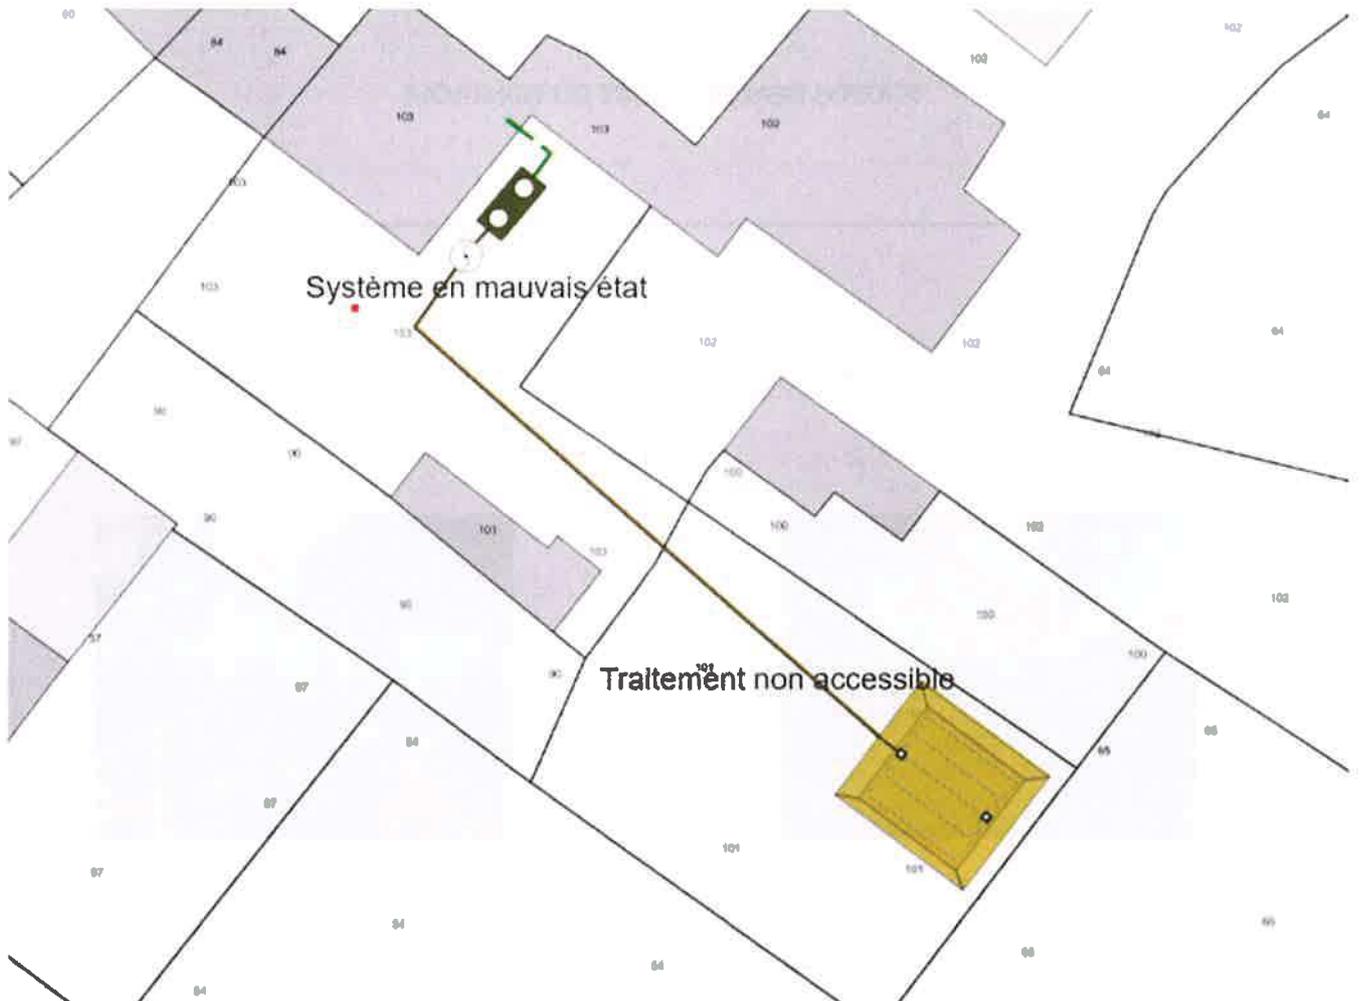
## SCHÉMA DE PRINCIPE

*Schéma indicatif réalisé à partir des éléments visibles sur place ainsi que les déclarations du propriétaire qui ne peut en aucun cas constituer un plan de récolement*
