Dossier de Diagnostic Technique

AURIK_CA-PAND0322PC

Adresse : **55 Rue de l'Ouche**

Commune : **79800 LA-MOTHE-SAINT-HERAY**
Section cadastrale AC, Parcelle(s) n°
270,

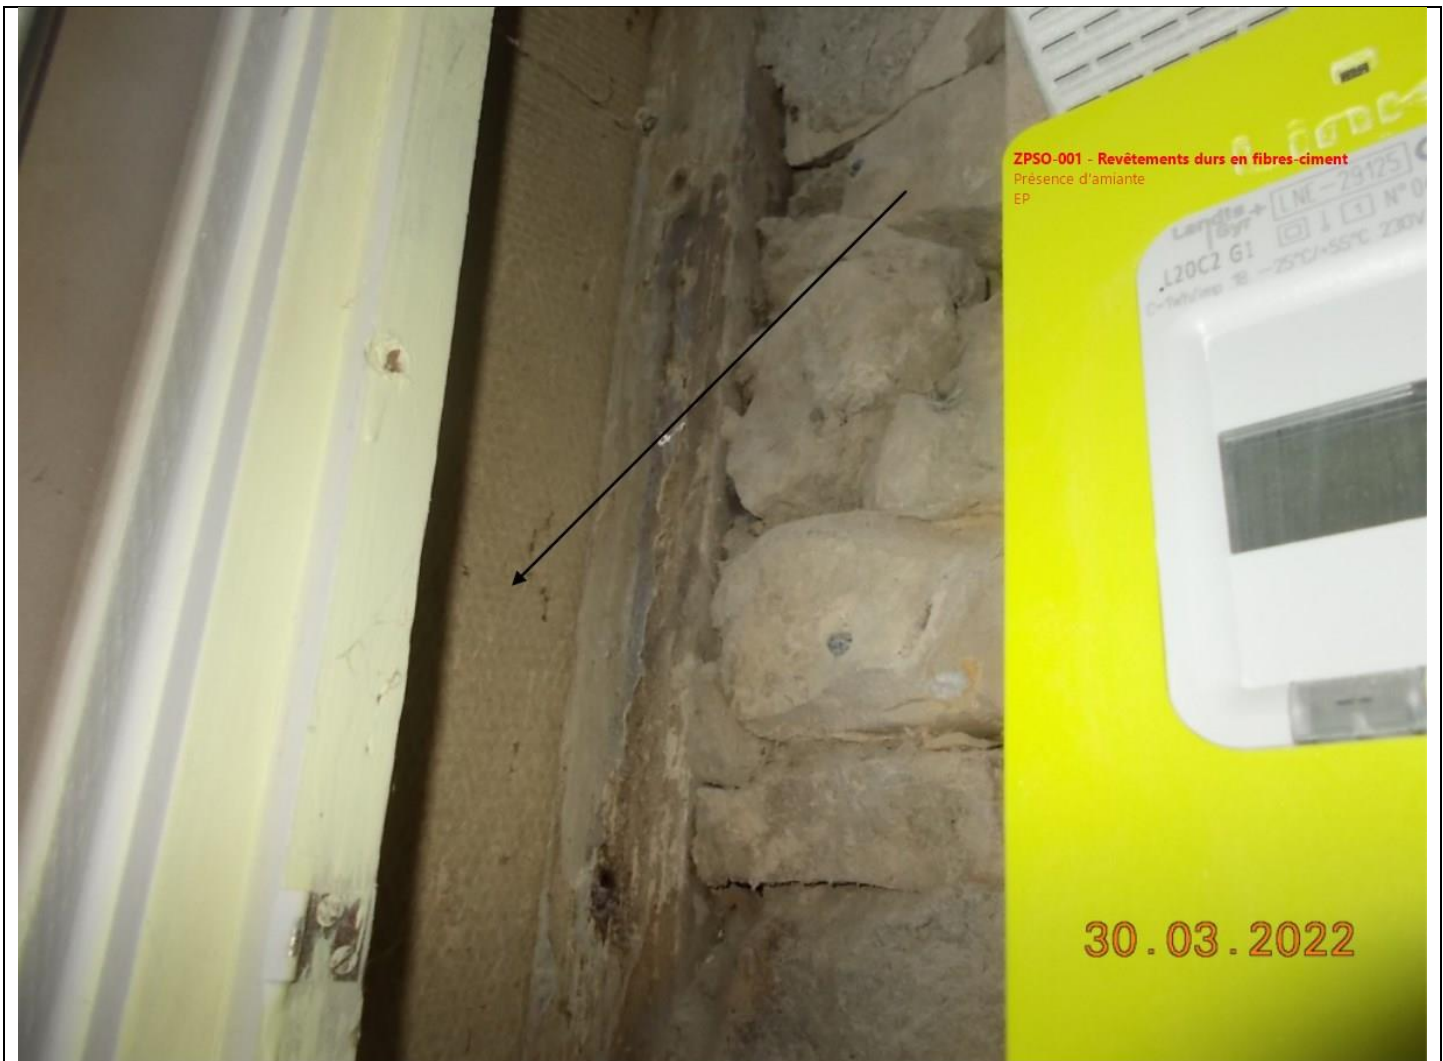
7.1 - Annexe - Schéma de repérage

Planche (croquis) de repérage technique effectué par le cabinet : SARL EXPASS DIAGNOSTICS, auteur : Mr PRUNIER
Christophe
Dossier n° AURIK_CA-PANDELE300322PC du 31/03/2022
Adresse du bien : 55 Rue de l'Ouche (Non communiqué) 79800 LA-MOTHE-SAINT-HERAY
