Dossier de Diagnostic Technique

AURIK-CA-GODARD040523PC

Date du repérage : 04/05/2023

Adresse : **4 et 6 place Saint Laurent**

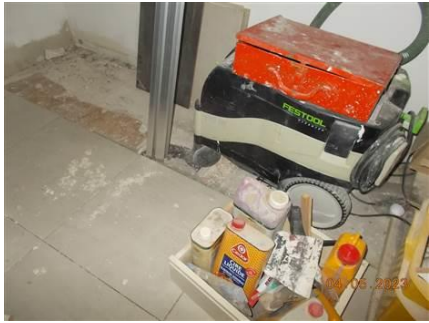
<p>04.05.2023</p>	<p>Photo n° PhA001 Localisation : 1er étage - Buanderie Ouvrage : 5 - Planchers et planchers techniques - Revêtements de sols Partie d'ouvrage : Dalle de sol Description : Dalle de sol Localisation sur croquis : ZPSO-001</p>
<p>04.05.2023</p>	<p>Photo n° PhA001 Localisation : 1er étage - Buanderie Ouvrage : 5 - Planchers et planchers techniques - Revêtements de sols Partie d'ouvrage : Dalle de sol Description : Dalle de sol Localisation sur croquis : ZPSO-001</p>

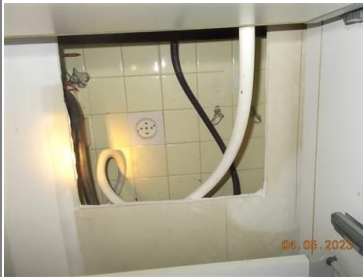
Points de contrôle ⁽³⁾ (selon la norme)	Anomalies observées (A1 ⁽⁴⁾ , A2 ⁽⁵⁾ , DGI ⁽⁶⁾ , 32c ⁽⁷⁾)	Libellé des anomalies et recommandations	Photos
C.7 - 8a2 Organe de Coupure d'Appareil (OCA)	A1	Au moins un organe de coupure d'appareil n'est pas accessible. (Cuisinière ROSIERES 5 Feux) Remarques : (1er étage - Cuisine Séjour) Le robinet de commande n'est pas accessible ; Faire déplacer le robinet de commande par un installateur gaz qualifié afin de le rendre accessible (Appartement)

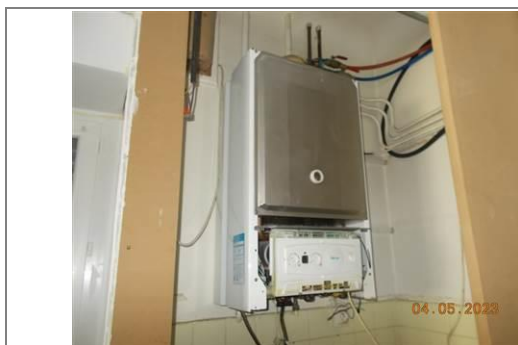
Photo n° PhGaz001
Localisation : 1er étage - Cuisine Séjour
Chaudière SAUNIER DUVAL (Type : Etanche)

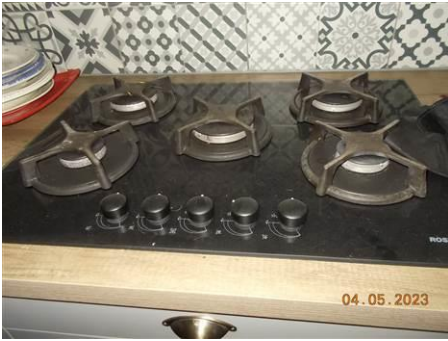
Photo n° PhGaz002
Localisation : 1er étage - Cuisine Séjour
Cuisinière ROSIERES (Type : Non raccordé)

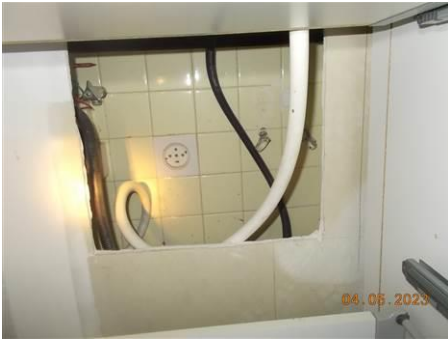
Photo n° PhGaz003
8a2 : au moins un organe de coupure d'appareil n'est pas accessible. (1er étage - Cuisine Séjour)
Le robinet de commande n'est pas accessible; Faire déplacer le robinet de commande par un installateur gaz qualifié afin de le rendre accessible

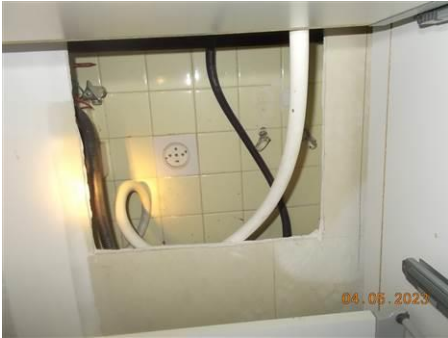
Photo n° PhGaz004
14 : la date limite d'utilisation du tuyau d'alimentation n'est pas lisible ou est dépassée. (1er étage - Cuisine Séjour)
La date limite d'utilisation du tuyau non rigide est dépassée; Faire intervenir un installateur gaz qualifié afin de remplacer le tuyau existant par un tuyau neuf

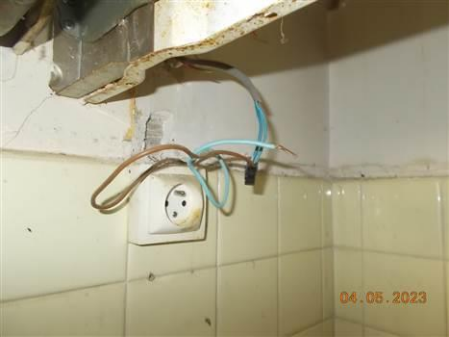
<p>Photo PhEle001 Libellé de l'anomalie : B7.3 a L'Enveloppe d'au moins un matériel est manquante ou détériorée. Remarques : Présence de matériel électrique dont l'enveloppe n'est pas en place. ; Faire intervenir un électricien qualifié afin de remplacer les matériels présentant des détériorations (Appartement)</p>

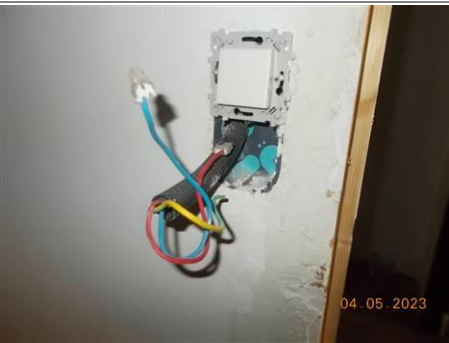
<p>Photo PhEle001 Libellé de l'anomalie : B7.3 a L'Enveloppe d'au moins un matériel est manquante ou détériorée. Remarques : Présence de matériel électrique dont l'enveloppe n'est pas en place. ; Faire intervenir un électricien qualifié afin de remplacer les matériels présentant des détériorations (Appartement)</p>

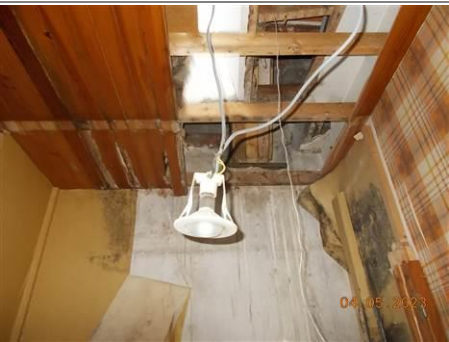
<p>Photo PhEle002 Libellé de l'anomalie : B8.3 e Au moins un conducteur isolé n'est pas placé sur toute sa longueur dans un conduit, une goulotte ou une plinthe ou une huisserie, en matière isolante ou métallique, jusqu'à sa pénétration dans le matériel électrique qu'il alimente. Remarques : Présence de conducteurs électriques non protégés mécaniquement ; Faire intervenir un électricien qualifié afin d'installer des protections mécanique sur les conducteurs non protégés (Appartement)</p>

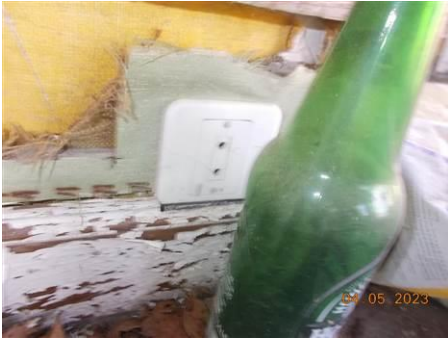
Photo PhEle007

Libellé de l'information complémentaire : B11 c2 Au moins un socle de prise de courant ne possède pas un puits de 15 mm.
Remarques : Présence de socles de prises non munis de puit de 15 mm (Appartement)
