ETAT DU BATIMENT RELATIF A LA PRESENCE DE TERMITES

Désignation du lot : Maison individuelle	Descriptif du bien : Immeuble à usage d'habitation sur deux niveaux avec terrain et dépendances
Adresse : 184 impasse de chez Fradin 17130 CHARTUZAC	Encombrement constaté : Le logement était meublé et occupé le jour de la visite.
Référence Cadastre : ZA - 69	Mitoyenneté : OUI Bâti : OUI
Le site se situe dans une zone délimitée par arrêté préfectoral comme étant infestée par les termites ou susceptible de l'être à court terme.	Document(s) joint(s) : Le donneur d'ordre déclare qu'il n'a jamais eu à sa connaissance d'indices d'infestation de termite dans l'immeuble.
	Constat antérieur réalisé par Expertimmo en 2019

n° : 2417E0757882C
établi le : 29/02/2024
valable jusqu'au : 27/02/2034

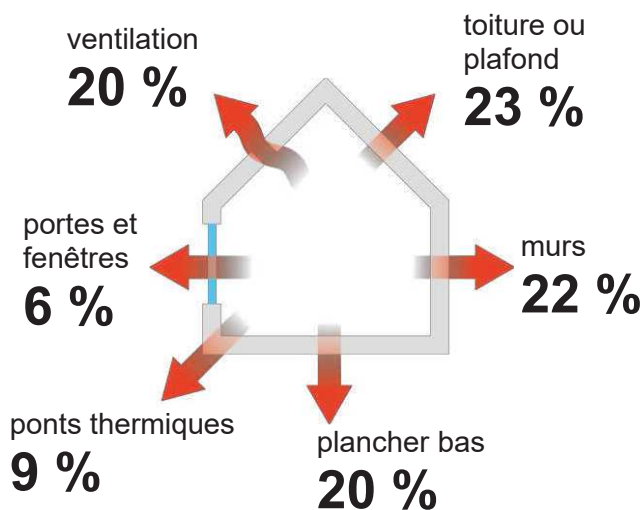
Schéma des déperditions de chaleur

Coefficient de déperditions thermiques : 0,72 W/(m².K)

Coefficient de déperditions thermiques de référence : 0,36 W/(m².K)

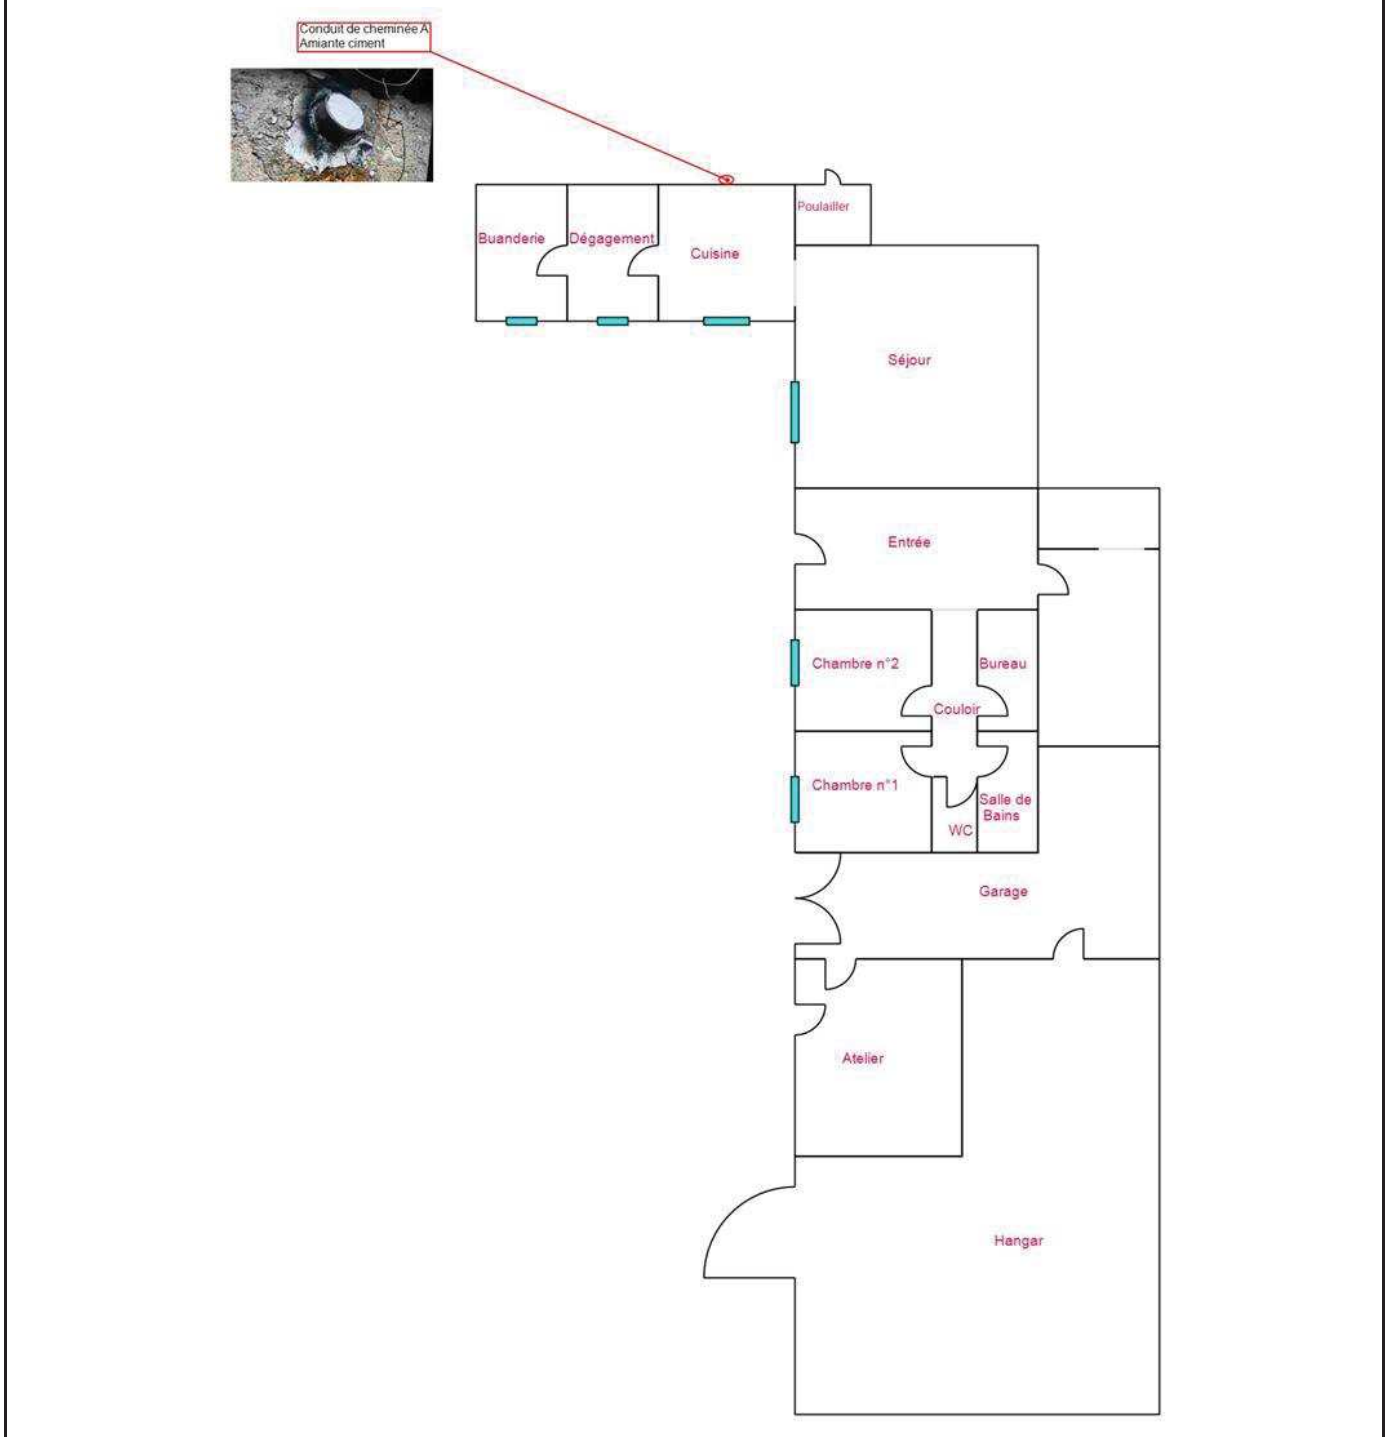
PLANCHE DE REPERAGE USUEL				Adresse de l'immeuble : 184 impasse de chez Fradin 17130 CHARTUZAC	
N° dossier :	LABADIE 20441 29.02.24				
N° planche :	1/1	Version :	0	Type :	Croquis
Origine du plan :	Cabinet de diagnostics			Bâtiment – Niveau :	Croquis N°1

N° Local	Local	Etage	Elément	Zone	Matériau / Produit	Liste	Méthode	Etat de dégradation	Photo
21	Façade Nord/Ouest	RDC	Conduit de cheminée	A	Amiante ciment	B	Jugement personnel	Matériaux dégradé

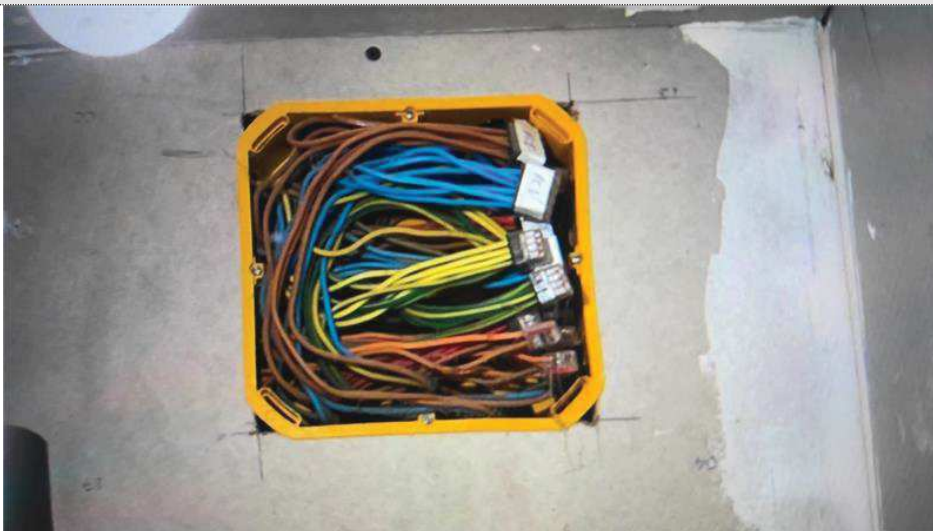
Point de contrôle N° B.7.3 a)

Description : L'ENVELOPPE d'au moins un matériel est manquante ou détériorée.

Localisation : wc , façade

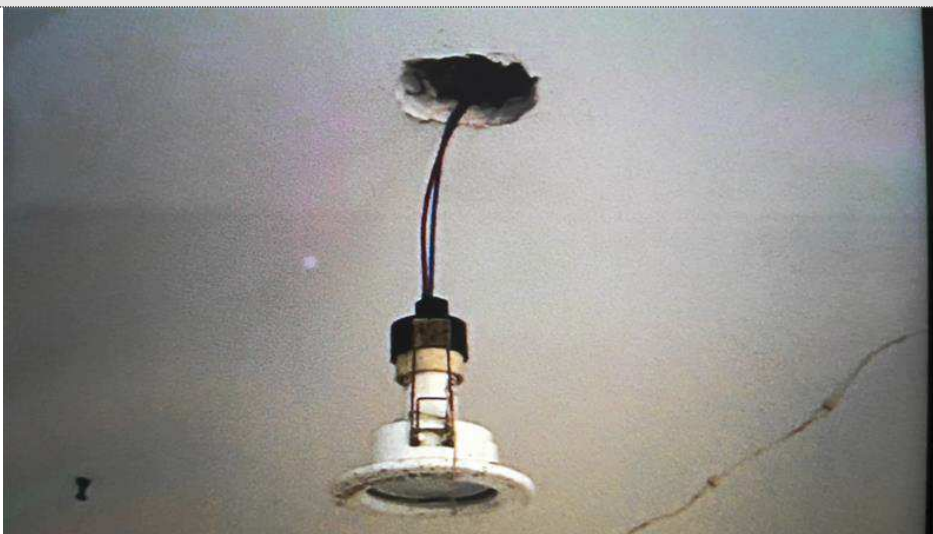
Point de contrôle N° B.7.3 e)

Description : L'installation électrique comporte au moins un dispositif de protection avec une partie active nue sous tension accessible.

Localisation : séjour
