Etat de l'Installation Intérieure d'Electricité

Numéro de dossier : AURIK-CA-CHENE-WOSTRY060325PC
Date du repérage : 06/03/2025
Heure d'arrivée : 09 h 30
Durée du repérage : 03 h 00

Type d'immeuble : **Maison individuelle**
Adresse : **51 route des Echaubrognes
- La Chênetière**
Commune : **79250 NUEIL LES AUBIERS**
Département : **Deux-Sèvres**
Référence cadastrale : **Section cadastrale 017 I 267 (51 route des Echaubrognes), Parcelle(s) n° 017 I 268 - 281 (La Chênetière), identifiant fiscal : NC**

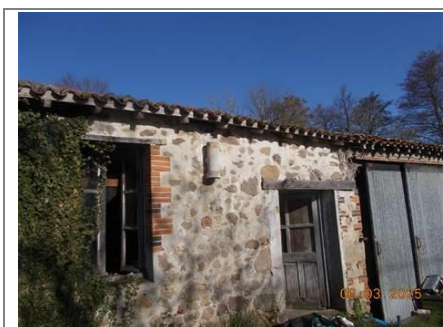
Photo n° PhA001
 Localisation : Bâtiment 1 - Servitude + Garage
 Ouvrage : 6 - Conduits et accessoires intérieurs - Conduits de fluides (air, eau, vapeur, fumée, échappement, autres fluides)
 Partie d'ouvrage : Conduit en fibres-ciment
 Description : Conduit en fibres-ciment
 Localisation sur croquis : ZPSO-001
