# Dossier de Diagnostic Technique

Numéro de dossier :  
**AURIK-MENIGOUTE220923PC**

Adresse : ..... **29 rue Saint Maixent**

Commune : ..... **79340 MÉNIGOUTE**

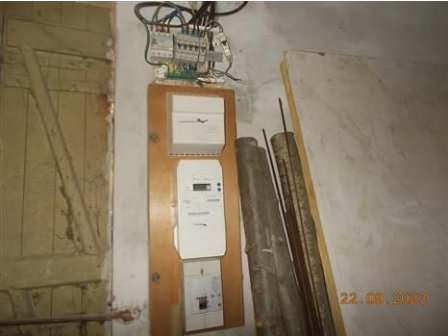
| | <p>Photo PhEle002<br/>Libellé de l'anomalie : B4.3 f3 A l'intérieur du tableau, la section d'au moins un conducteur alimentant les dispositifs de protection n'est pas adaptée au courant de réglage du disjoncteur de branchement.<br/>Remarques : La section des conducteurs de pontage n'est pas en adéquation avec le courant de réglage du disjoncteur de branchement (Maison)</p> |

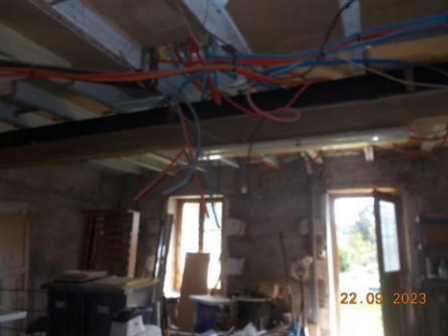
| | <p>Photo PhEle003<br/>Libellé de l'anomalie : B7.3 a L'Enveloppe d'au moins un matériel est manquante ou détériorée.<br/>Remarques : Présence de matériel électrique dont l'enveloppe n'est pas en place. ; Faire intervenir un électricien qualifié afin de remplacer les matériels présentant des détériorations (Maison)</p> |

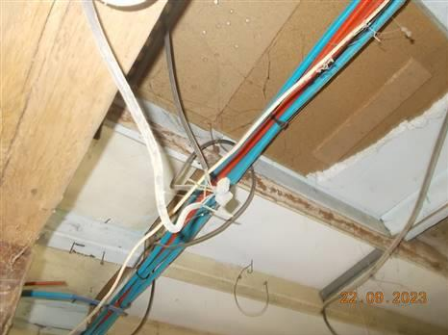
| | <p>Photo PhEle004<br/>Libellé de l'anomalie : B8.3 e Au moins un conducteur isolé n'est pas placé sur toute sa longueur dans un conduit, une goulotte ou une plinthe ou une huisserie, en matière isolante ou métallique, jusqu'à sa pénétration dans le matériel électrique qu'il alimente.<br/>Remarques : Présence de conducteurs électriques non protégés mécaniquement ; Faire intervenir un électricien qualifié afin d'installer des protections mécanique sur les conducteurs non protégés (Maison)</p> |

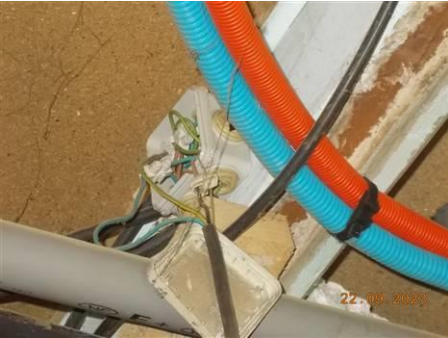
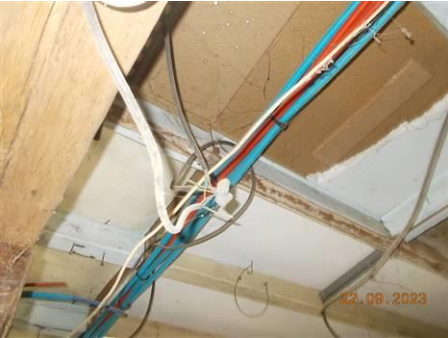
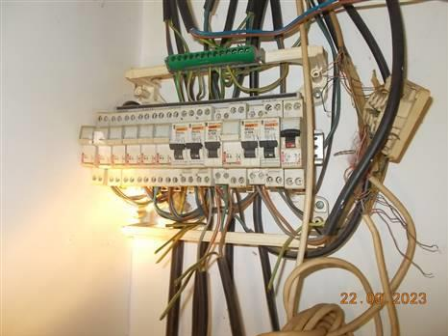
| | <p>Photo PhEle006<br/>Libellé de l'anomalie : B7.3 e L'installation électrique comporte au moins un dispositif de protection avec une partie active nue sous tension accessible.<br/>Remarques : Présence de dispositif de protection de matériel électrique présentant des parties actives nues sous tension ; Faire intervenir un électricien qualifié afin de remplacer les matériels présentant des parties actives nues sous tension (Maison)</p> |
