Dossier de Diagnostic Technique

CA_COINDRE MOUTIER SS ARGENTON 190723SL

Date du repérage : 19/07/2023

Adresse : **2 rue de la Sablière**

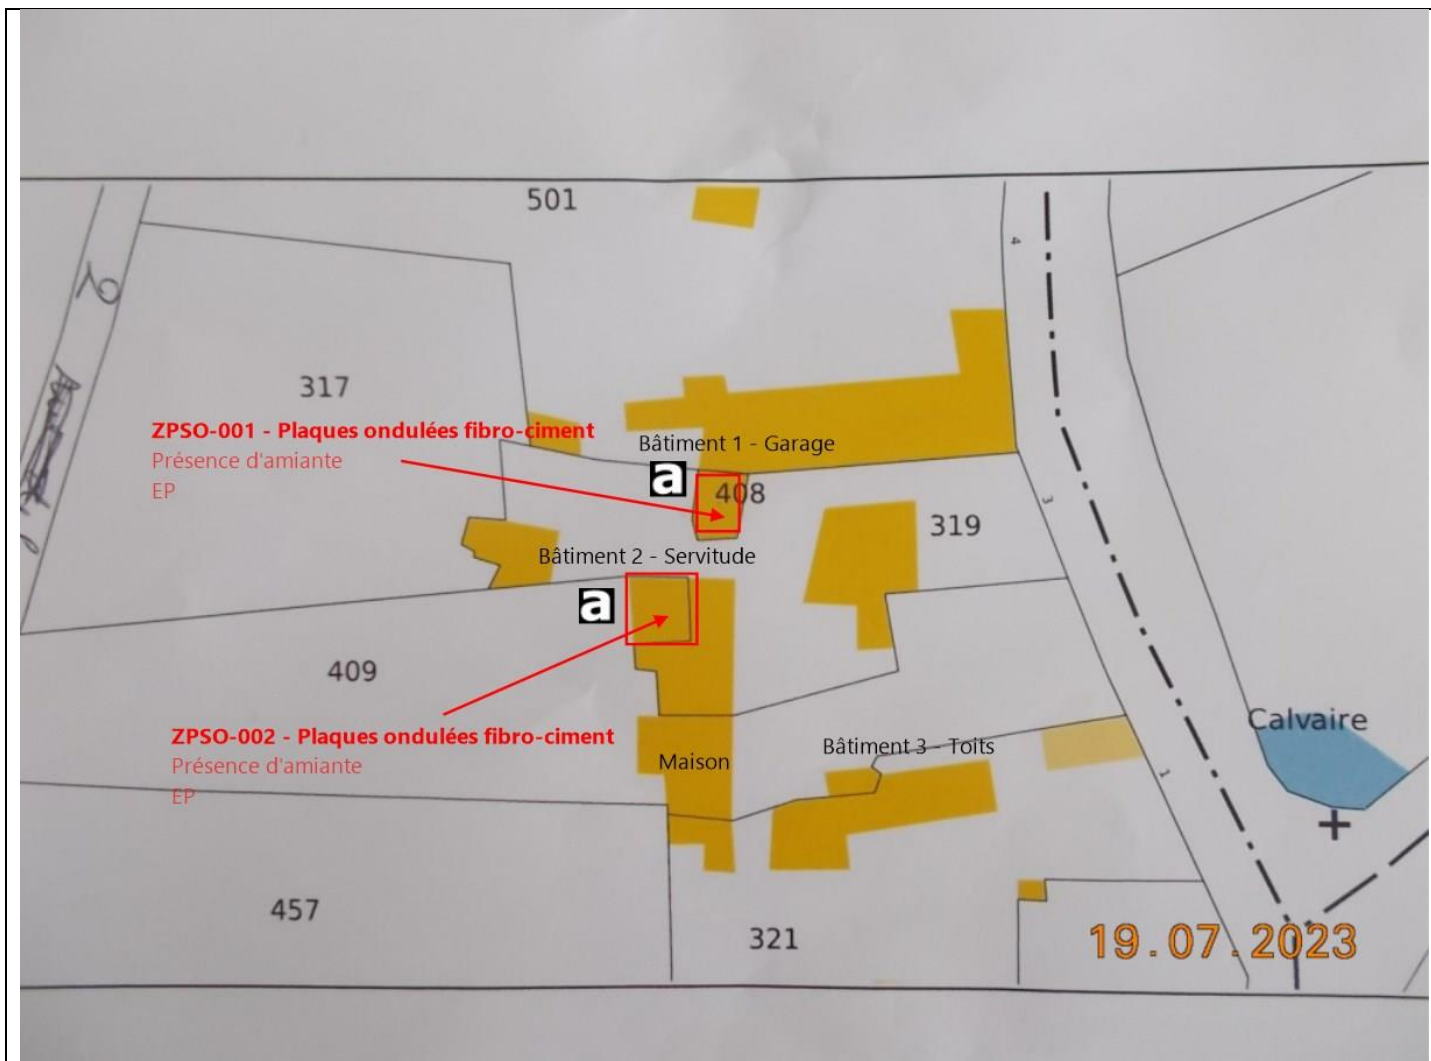
7.1 - Annexe - Schéma de repérage

Planche (croquis) de repérage technique effectué par le cabinet : SARL EXPASS DIAGNOSTICS, auteur : Mr SALARD Ludovic
Dossier n° CA_COINDRE MOUTIER SS ARGENTON 190723SL du 19/07/2023
Adresse du bien : 2 rue de la Sablière (Non communiqué) 79150 ARGENTON-CHÂTEAU

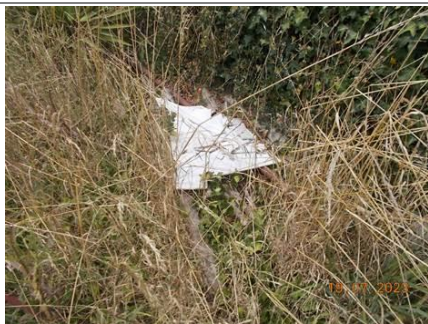
Photo n° PhA003

Parties extérieures	<p><u>Identifiant:</u> ZPSO-003 <u>Description:</u> Revêtements durs en fibres-ciment <u>Composant de la construction:</u> 3 - Parois verticales intérieures - Revêtements de murs, poteaux, cloisons, gaines, coffres <u>Partie à sonder:</u> Revêtements durs en fibres-ciment <u>Liste selon annexe.13-9 du CSP:</u> B <u>Localisation sur croquis:</u> ZPSO-003 <u>Sondage:</u> Visuel</p>	Présence d'amiante (Sur jugement de l'opérateur)	<p>Matériau dégradé (étendue généralisée)</p> <p>Résultat AC2**</p> <p>Préconisation : Il est recommandé de réaliser une action corrective de second niveau.</p>

Localisation : Parties extérieures

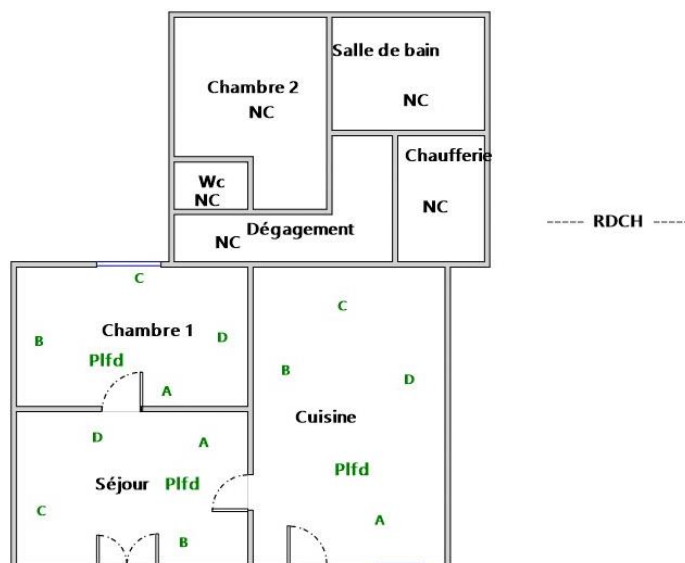
Localisation des mesures sur croquis de repérage

-						-			
32	A	Garde-corps	Métal	Peinture		4,9	Dégradé (Ecaillage)	3	Mesure positive dégradée

Du fait de la présence de revêtements contenant du plomb au-delà des seuils en vigueur et de la nature des dégradations constatées (dégradé) sur certaines unités de diagnostic et en application de l'article L. 1334-9 du code de la santé publique, le propriétaire du bien, objet de ce constat, doit effectuer les travaux appropriés pour supprimer l'exposition au plomb, tout en garantissant la sécurité des occupants. Il doit également transmettre une copie complète du constat, annexes comprises, aux occupants de l'immeuble ou de la partie d'immeuble concernée et à toute personne amenée à effectuer des travaux dans cet immeuble ou la partie d'immeuble concernée.

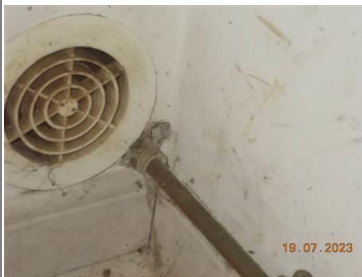
Points de contrôle ⁽³⁾ (selon la norme)	Anomalies observées (A1 ⁽⁴⁾ , A2 ⁽⁵⁾ , DGI ⁽⁶⁾ , 32c ⁽⁷⁾)	Libellé des anomalies et recommandations	Photos
C.2 - L'espace Tuyauteries fixes - Espace annulaire	A2	5 : l'espace annulaire de la canalisation gaz à la pénétration dans le logement est obturé. Si oui, il est obturé. (Nota: ce libellé comporte une erreur et sera prochainement corrigé par l'AFNOR pour être remplacé par "l'espace annulaire de la canalisation gaz à la pénétration dans le logement n'est pas obturée.") Remarques : L'espace annulaire n'est pas obturé ; Faire intervenir un installateur gaz qualifié afin de l'obturer correctement (Maison, Rez de chaussée - Chaufferie) Risque(s) constaté(s) : Accumulation de gaz dans l'habitation (le plus souvent en sous-sol ou en cave) provenant d'une fuite extérieure et pouvant entraîner une explosion.

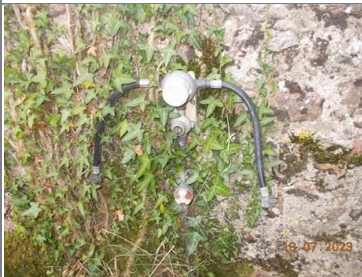
C.6 - 7d4 Lyres GPL	A1	La date limite d'utilisation de la lyre GPL en caoutchouc armé n'est pas lisible ou est dépassée. Remarques : La date limite d'utilisation de la lyre GPL est dépassée ; Faire intervenir un installateur gaz qualifié pour remplacer la lyre GPL (Maison)

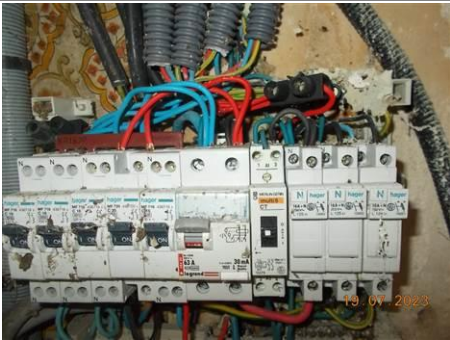
<p>Photo PhEle001 Libellé du point de contrôle : B4.3 e Le courant assigné (calibre) de la protection contre les surcharges et courts-circuits d'au moins un circuit n'est pas adapté à la section des conducteurs correspondants.</p>

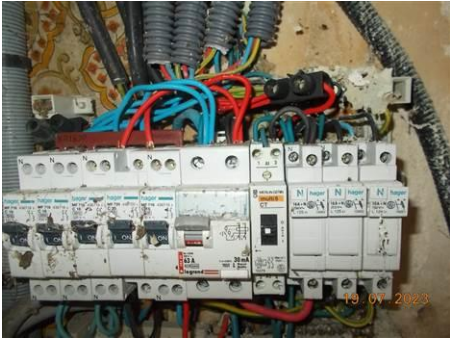
<p>Photo PhEle002 Libellé du point de contrôle : B4.3 f3 A l'intérieur du tableau, la section d'au moins un conducteur alimentant les dispositifs de protection n'est pas adaptée au courant de réglage du disjoncteur de branchement.</p>

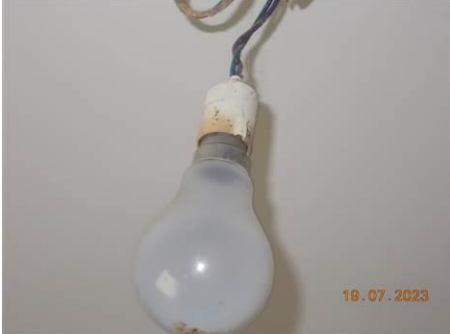
<p>Photo PhEle003 Libellé du point de contrôle : B4.3 h Des conducteurs ou des appareillages présentent des traces d'échauffement.</p>
