Attestation de surface habitable

Numéro de dossier : CA_JAUGIN-
Date du repérage : LIEGEARD_SI2210455_250423PC_RNV
Heure d'arrivée : 25/04/2023
Durée du repérage : 15 h 00
01 h 30

Adresse : **12 Rue Drouyneau**

Commune : **79150 BRIE PLAINE ET VALLEES
Section cadastrale 054 D, Parcelle(s)
n° 115**

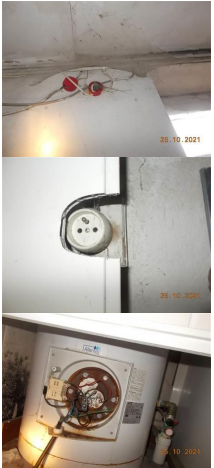
6. Matériels électriques vétustes, inadaptés à l'usage	L'installation comporte au moins un matériel électrique vétuste. Remarques : Présence de matériel électrique vétuste (douilles, interrupteurs, socles de prise...) ; Faire intervenir un électricien qualifié afin de remplacer les matériels électriques vétustes (Maison)

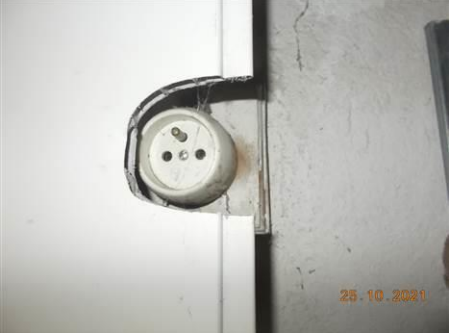
<p>Photo PhEle005 Libellé de l'information complémentaire : B11 b2 Au moins un socle de prise de courant n'est pas de type à obturateur Remarques : Présence de socles de prises non équipés d'obturateur ; Faire intervenir un électricien qualifié afin de remplacer les socles de prises non équipés d'obturateur par des socles de prises à obturateur (Maison)</p>
