Rapport de mission de repérage des matériaux et produits contenant de l'amiante pour l'établissement du constat établi à l'occasion de la vente d'un immeuble bâti

Numéro de dossier : AURIK_CA-COLIN221221_SI02210459
Date du repérage : 22/12/2021

Adresse
Rue : ..... **3 La Guérinière Sud**
Bât., escalier, niveau, appartement n°, lot n°: **Lot numéro Non communiqué,**
Code postal, ville : . **79340 MÉNIGOUTE**
Section cadastrale D, Parcelle(s) n° 311 310 306 305,

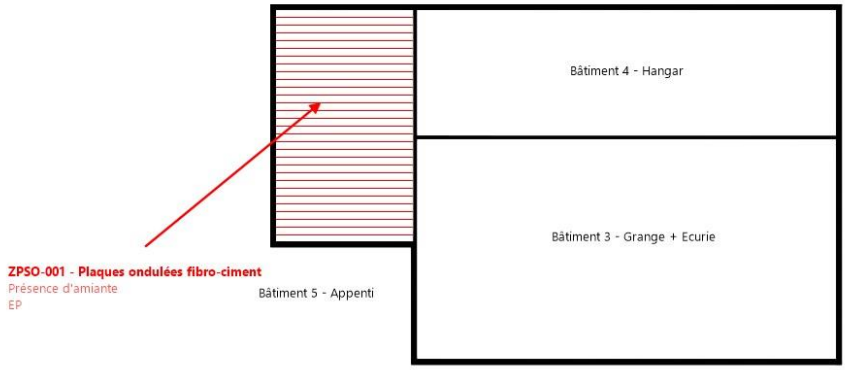
Planche (croquis) de repérage technique effectué par le cabinet : SARL EXPASS DIAGNOSTICS, auteur : Mr BOUCHET Franck
Dossier n° AURIK_CA-COLIN221221_SI02210459 du 23/12/2021
Adresse du bien : 3 La Guérinière Sud (Non communiqué) 79340 MÉNIGOUTE

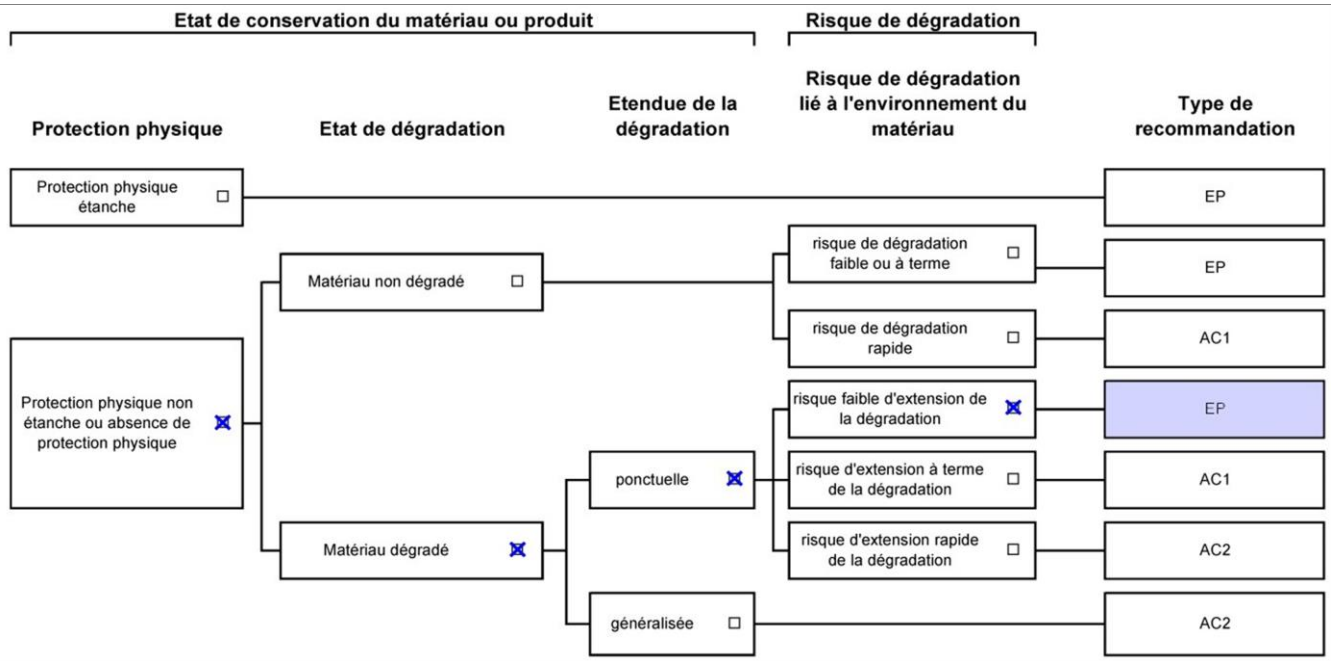
Dossier n° AURIK_CA-COLIN221221_SI02210459
Date de l'évaluation : 22/12/2021
Bâtiment / local ou zone homogène : Bâtiment 5 - Appenti
Identifiant Matériau : ZPSO-001
Matériau : Plaques ondulées fibro-ciment
Résultat EP : Il est recommandé de réaliser une évaluation périodique.
